# Sundeveien 38

**Sundeveien 38, 4550 FARSUND**

# Tilstandsrapport

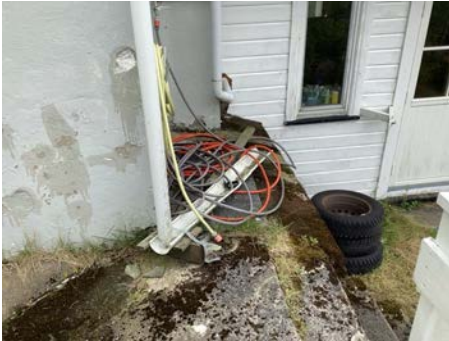
- Det er ikke tilfredsstillende bortledning av vann fra taknedløp ved grunnmur.
- Det mangler snøfangere på hele eller deler av taket, men det var ikke krav om dette på byggemeldingstidspunktet.
- Det mangler tilfredsstillende adkomst til pipe for feier.
- Mer enn halvparten av forventet brukstid er passert på renner/nedløp/beslag.
- Det er rust på innfestingen av takrenner/nedløp.

Nedløp fører mot bygg

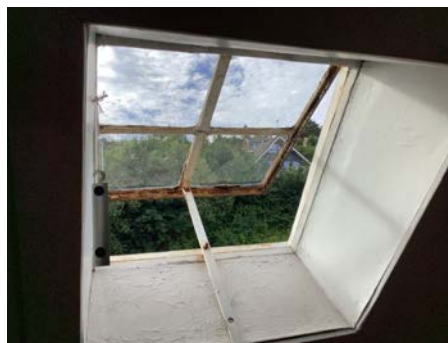
Noe rust på takvindu.

Eldre takvindu i stål på loft

Alternativ tiltak vil være å skifte vindu.

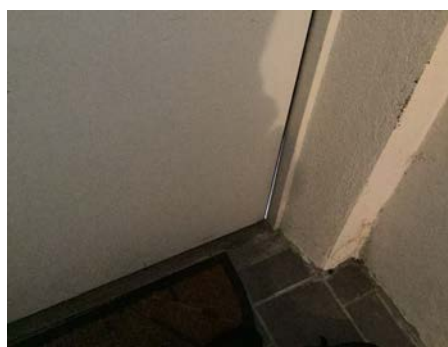
Dør til kjeller er det utett mellom karm og blad

- Dører må justeres.

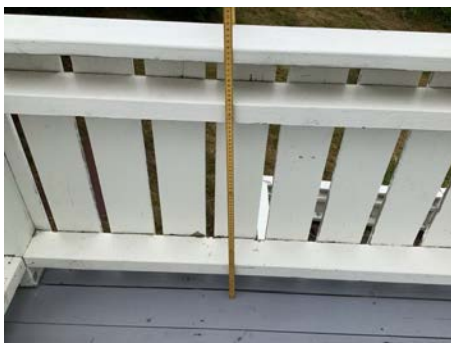
Rekkverk er lavere enn dagens krav

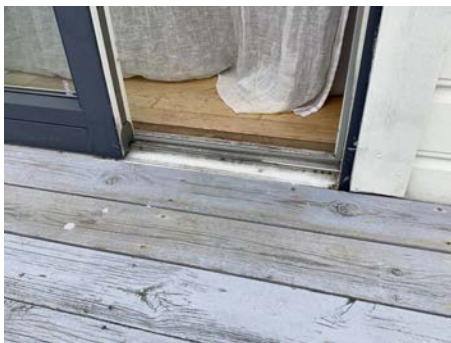
Høyde fra dekke til dør er for liten og dekket er slitt

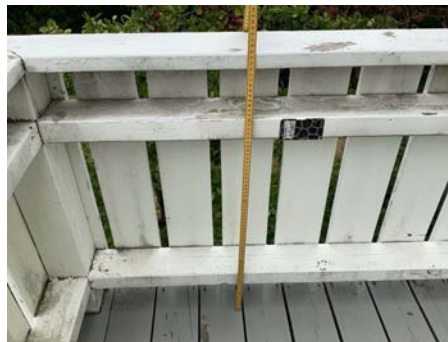
Rekkverk er lavere enn dagens krav

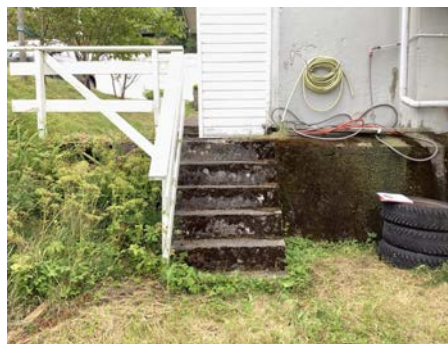
Det mangler rekkverk på en side

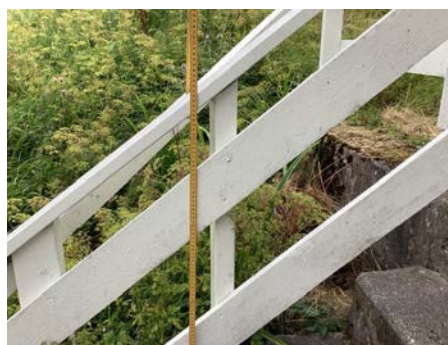
Rekkverk er lavere enn dagens krav.

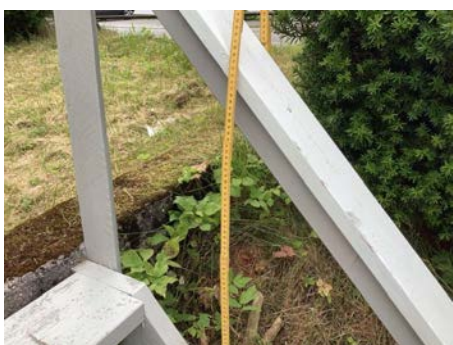
Rekkverk er lavere enn dagens krav.

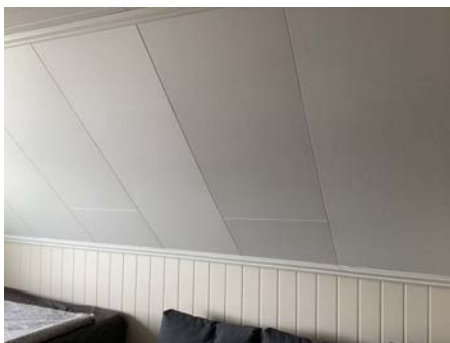
2 etg, ujevn overflate

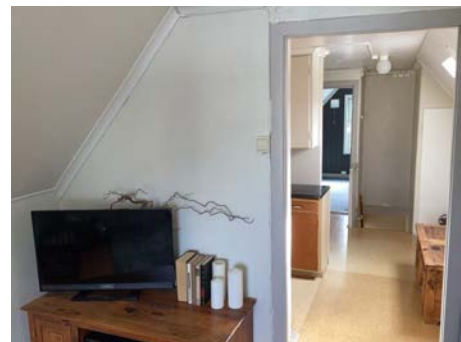
Loft, en vegg er kledd inne

Et godt tiltak for å renovere eldre piper i tegl, vil være å fore pipen. Med det menes å installere et innerrør i eksisterende teglpipe.

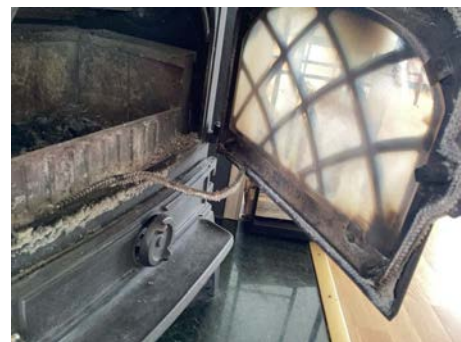
pakning må skiftes

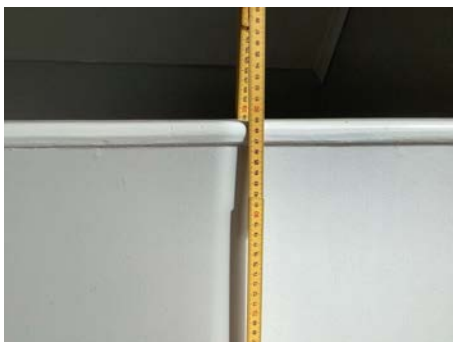
Rekkverk lavere enn dagens krav.

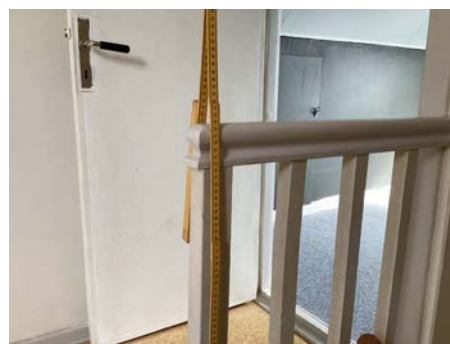
Rekkverk lavere enn dagens krav.

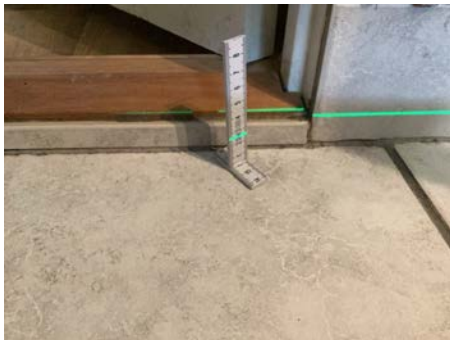
Måling ved terskel  
KJELLER > BAD/VASKEROM

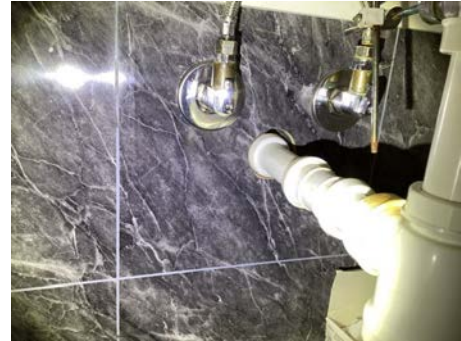
Mangler mansjett rundt avløpsrør  
KJELLER > BAD/VASKEROM

- Det må foretas utbedring for å unngå fuktskader i konstruksjonen.
- Overvåk konstruksjonen jevnlig. For å få tilstandsgrad 0 eller 1 må løsningen utbedres, men tidspunktet for når dette er nødvendig er vanskelig å si noe om.

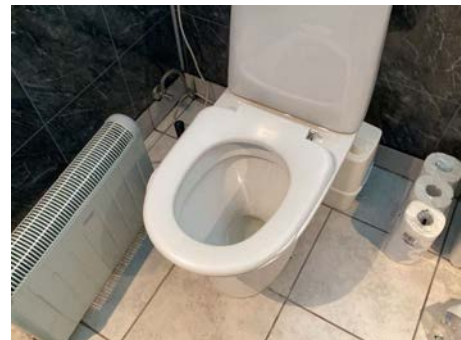
Toalettlokk har skader

Lokk må skiftes

Toalettlokk må skiftes

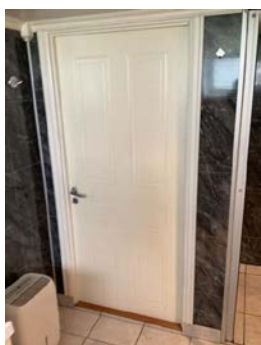
Rommet mangler tilstrekkelig tilluft

- Det må gjøres tiltak for å lukke avviket.
- Avtrekksystemet må utbedres.
- Det må foretas tiltak for å lukke avviket.

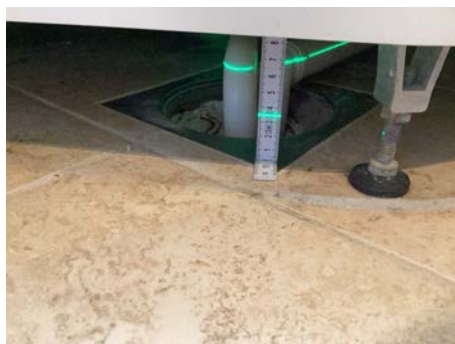
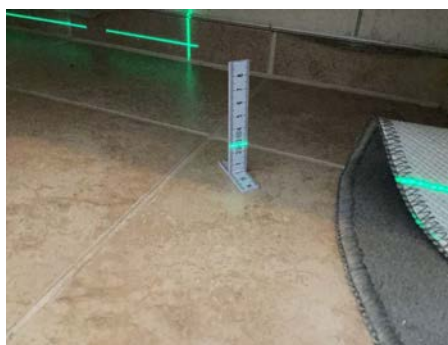
- Det er påvist avvik i fallforhold til sluk i forhold til krav i forskrift på byggetidspunktet.

- Det må foretas utbedring av fallforhold.

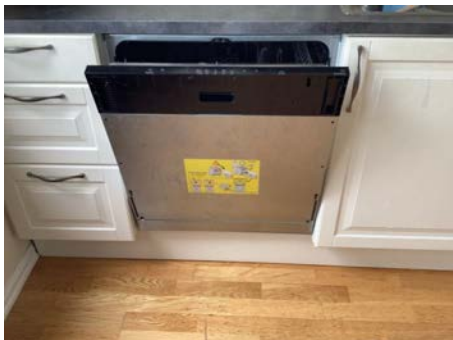
- Det er påvist skader på overflater/kjøkkeninnredning utover normal slitasjegrad.
- Det er påvist skader/fuktskjolder i kjøkkengulvet.

Oppvaskmaskin mangler front

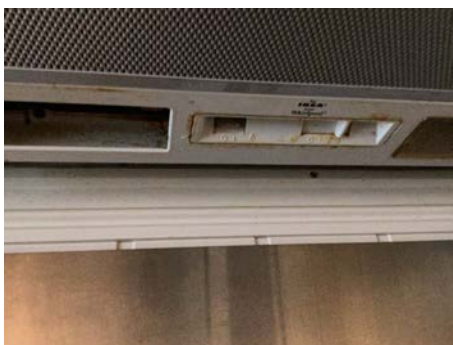
Lysbryter er defekt

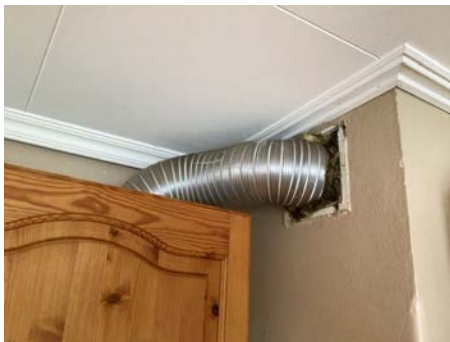
- Det er manglende forsert mekanisk avtrekk fra kokesone i kjøkkenet.
- Det er registrert avvik med avtrekk.

Avtrekk går til et pipeløp

- Mekanisk avtrekk bør etableres.

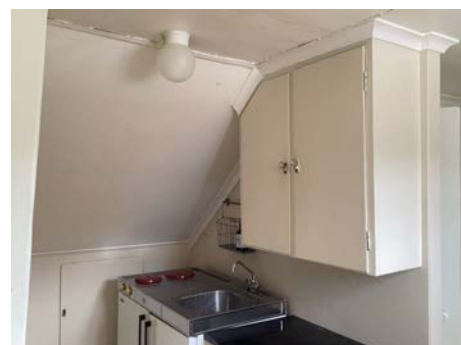
Kjøkken har ikke avtrekk

- Det er påregnelig med utskiftning/utbedringer av kjøkkeninnredningen.

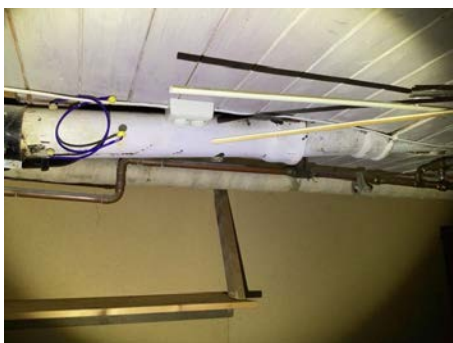
- Tidspunkt for utskiftning av avløpsrør nærmer seg.
- I forbindelse med oppgradering av våtrom vil det være naturlig med utskiftning av rør.

Avløpsrør i sol med overgang til plast

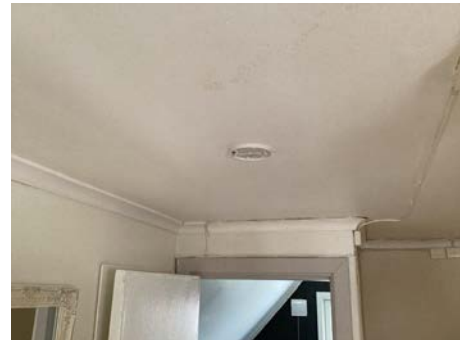
Varsler på loft er tatt ned
