# Skreliveien 558

Meland - Lyngdal

# Tilstandsrapport

# gnr. 92, bnr. 23

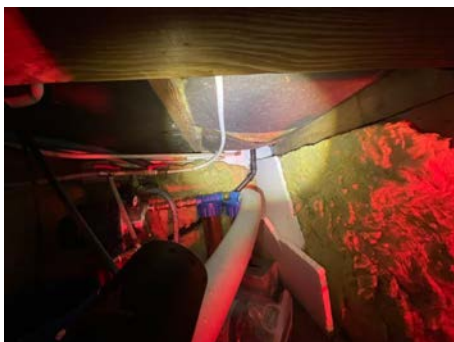
Enkelte stubbeloftsplater er ikke tette.

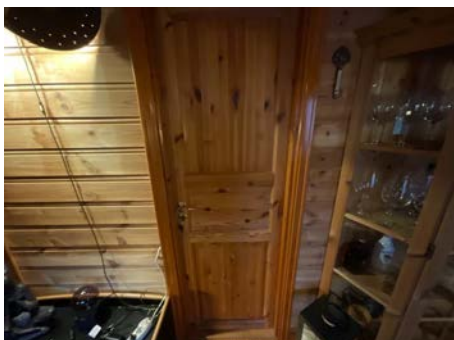
## TO 2 Innvendige dører

Justering av dører som tar i karm kan vurderes.

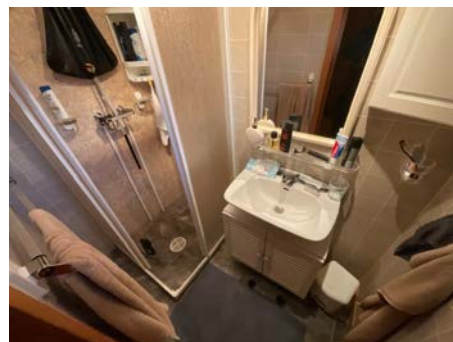
### ETASJE > BAD

#### Generell

Badet er mest sannsynlig bygget med egeninnsats/ufaglært og tilfredsstillende ikke dagens krav til våtrom. Rommet er sannsynlig over 30 år, som man regner for å være maks levetid på et våtrom.

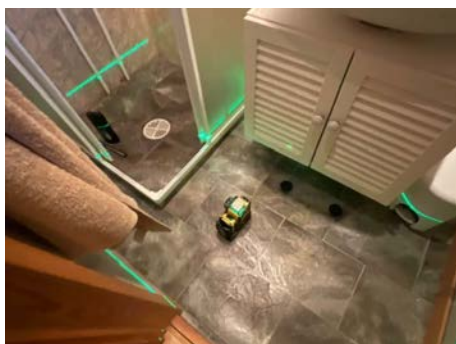
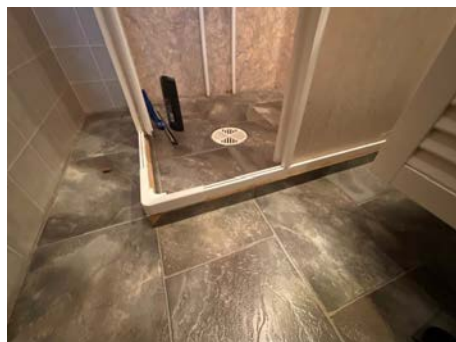
## TO 2 Overflater Gulv

- Krav til fall er ikke oppfylt og gulvet er tilnærmet flatt (har ikke motfall).
- Det er mulighet for at det kan forekomme vannlekkasje på våtrommet hvor vann ikke vil gå til sluk.

Det er bygget en høy oppkant i dusjhjørnet som hindrer lekkasjevann utenfor dusjen å renne til sluk. Gulvbelegget har ikke oppkant og dette kan medføre til fuktskader i tilstøtende rom ved lekkasje på badet.

- Installering av tett dusjkabinett anbefales.
- Det bør etableres avrenning inn til sluk for hele våtrommet.

Skal rommet brukes videre vil jeg anbefale å fjerne oppkanten i dusjen å montere nytt belegg med oppkant langs vegger og ved dør. Det bør også lages fall til sluk.

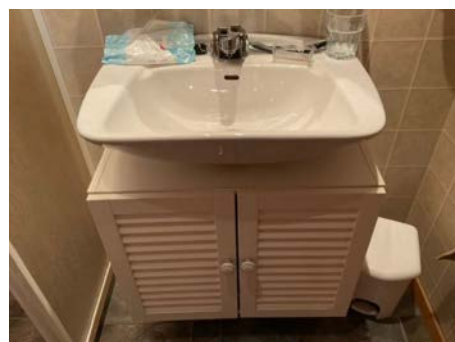
Rommet har servant og dusjvegger/hjørne.

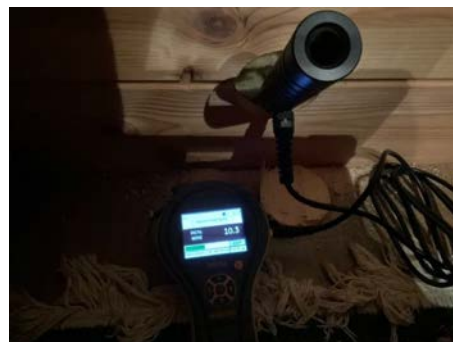
- Det er i hulltakingen påvist feil utførelse av konstruksjonen. Ingen skade konstatert.

- Det er ikke behov for utbedringstiltak, men bør jevnlig observeres for å registrere utvikling.

Ved oppussing/renovering bør dampperren fjernes.

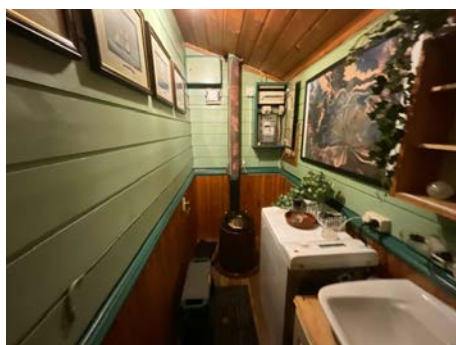
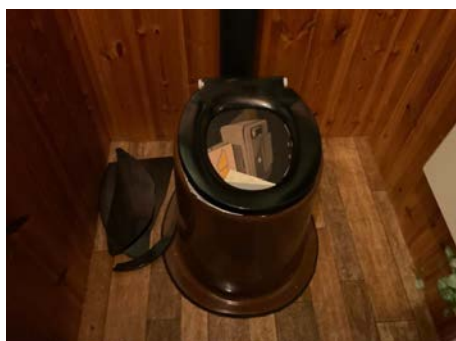
Lokket til toalettet er skadet.

- Det bør etableres tilfredsstillende tilluft til toalettrom, f.eks. luftespalte ved dør e.l.

Toalettlokk må skiftes.

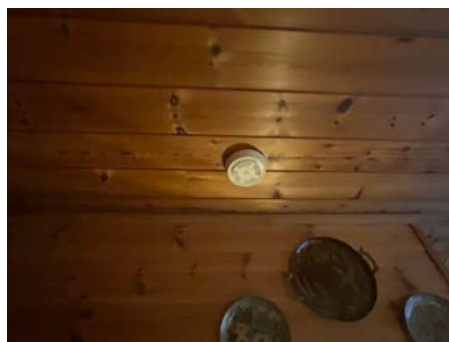
## TG 3 **Branntekniske forhold**

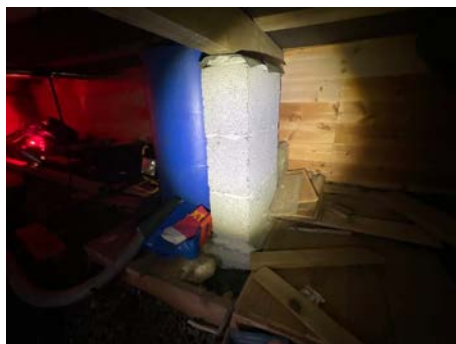
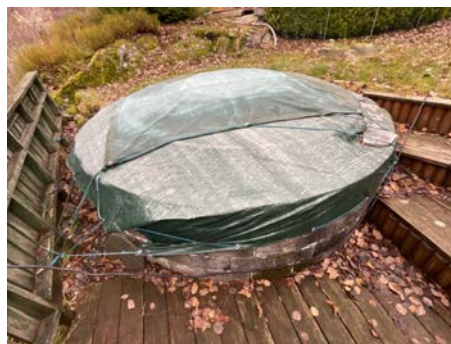
Hytta er oppført på pilarer. Det er begrenset inspeksjonsmuligheter for alle fundamentene. Synlige fundamenter står på fjell.
