# Hansåsen 6

# Tilstandsrapport

# gnr. 132, bnr. 277

Befaringsdato: 07.01.2025

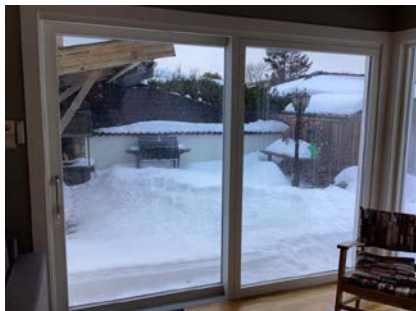
## Balkonger, terrasser og rom under balkonger

Det er terrasse/ uteplass utenfor skyvedøren i stuen

- Rekkverk må monteres for å lukke avviket.

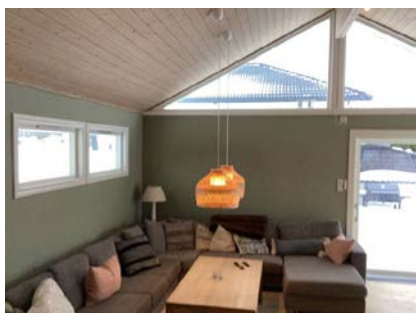
Det er mye sprekker i parketten i stuen ved kjøkkenet. Det er også en del slitasje merker på parketten i stuen.

Parketten i øvre del av stuen bør skiftes. Nedre del er det kun ved skyvedøren og noen brennmerker ved peisen.

**Kostnadsestimat: 50 000 - 100 000**

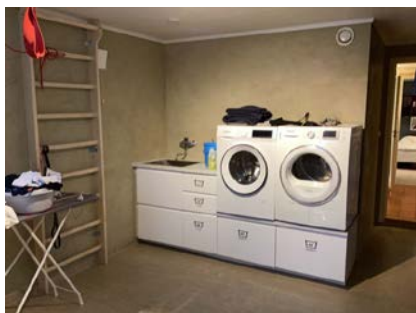
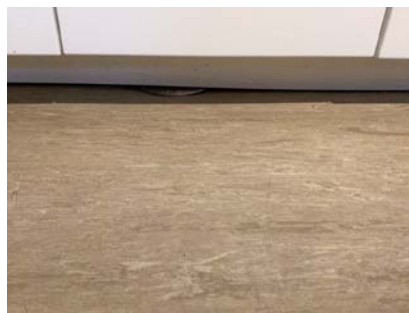
Vaskerommet er fra før 1997 og derfor utgått på dato. Det er ikke registrert noen lekkasjer fra vaskerommet og derfor mulig å bruke som det er til vaskerom

- Våtrommet må totalrenoveres. Alle forhold med tettesjikt, våtsone, sluk m.m. må dokumenteres.

Kostnadsestimat: Over 300 000
