# Lyngheiveien 20

**Lyngheiveien 20, 4824**

# Tilstandsrapport

# gnr. 437, bnr. 288

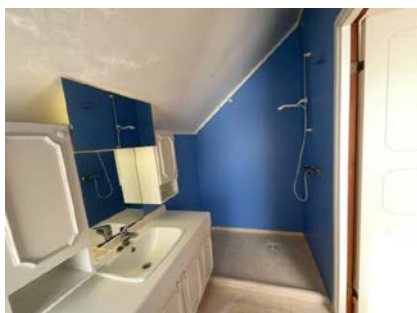
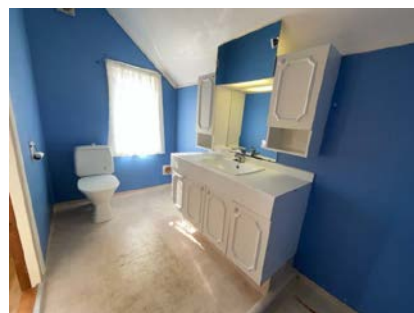
## LOFTSETASJE > BAD

### Tilliggende konstruksjoner våtrom

Hulltaking med inspeksjon og fuktmåling er foretatt fra tilstøtende kott, mot dusjsonen. Det er ikke avdekket skadelige fuktverdier i hulltakingsområdet, ved måling av trefukttinnhold.

Loftsetasje - Våtrom - Hulltaking - Fuktmåling - Tørr konstruksjon i hulltakingsområdet.
