# Nils Hjeltveits vei 9

Eydehavn – Arendal

# Innholdsrik enebolig med godkjent utleiedel - Tinglyst rettighet til brygge like ved - Dobbel garasje m. verksted

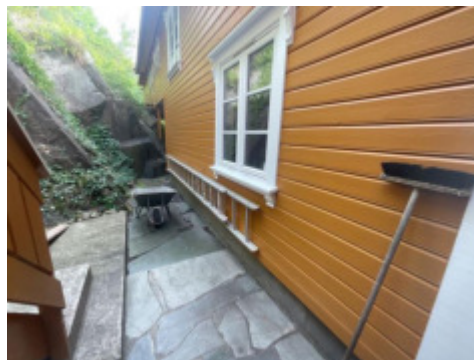
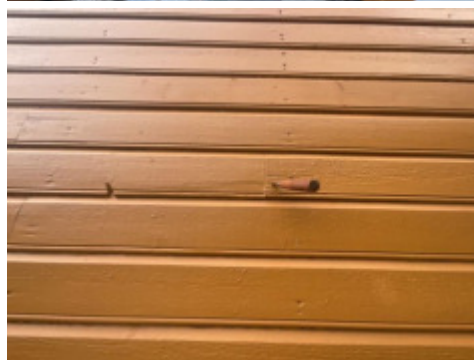
1 TG 2

Bindingsverkskonstruksjon med utvendig stående bordkledning.  
Befaring er utført fra bakkenivå.

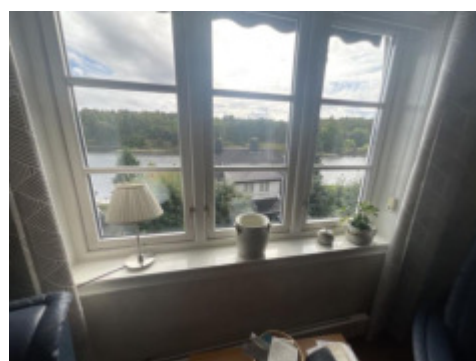
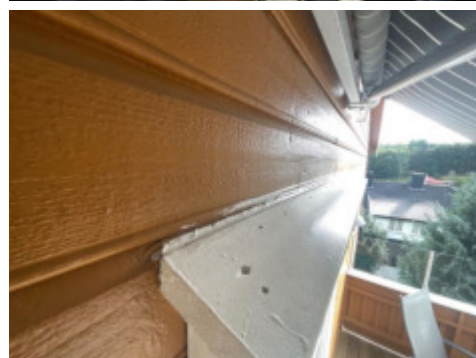
Det ble foretatt kontroll på tilfeldig valgte åpne og lukke mekanismer, vurderes å være i normal stand.

Det er ikke utført inngrep i konstruksjoner rundt vinduer og ukjent tetting med hensyn til isolering/vindtetting/taping

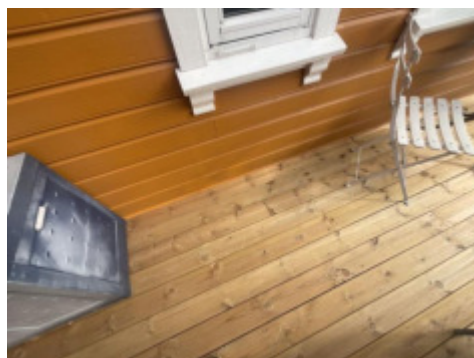
1 TG 2

Terrasser, verandaer oppført i tre.

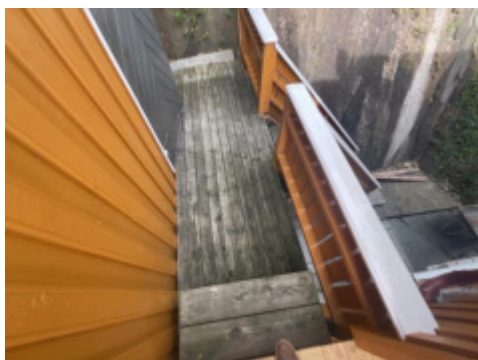
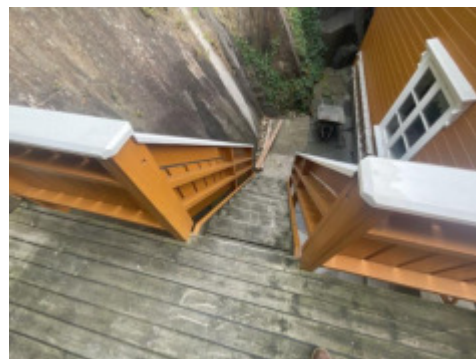
### Tretrapp.

Ved visuell undersøkelse ble det ikke registrert avvik utover påregnelig værslitasje.

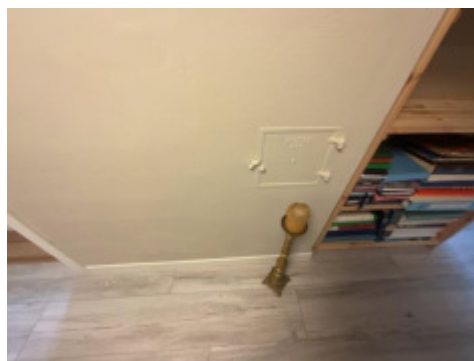
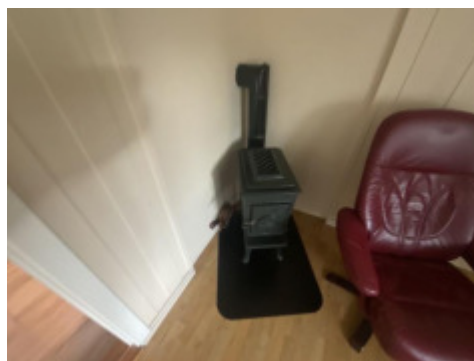
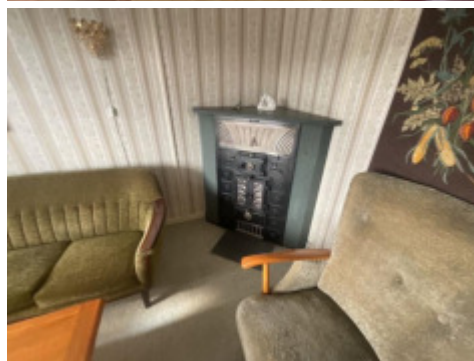
TG 3

Ildfast plate mangler på gulvet under sotluke/feieluke på pipe.  
Mer enn halvparten av forventet brukstid er passert på pipe.  
Pipevanger er ikke synlige.  
Det er avvik:

Mursteinspipe med ildsted

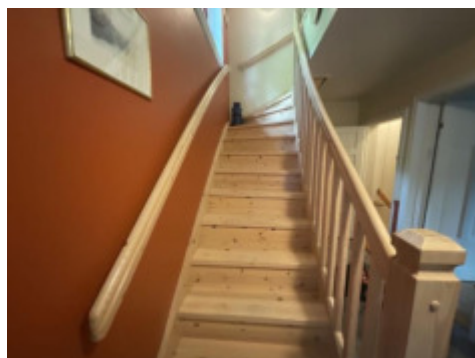
Lakkert tretrapp.

Ved visuell undersøkelse ble det ikke registrert større avvik utover påregnelig bruksslitasje. Bratt trapp utfra dagens krav til orientering.

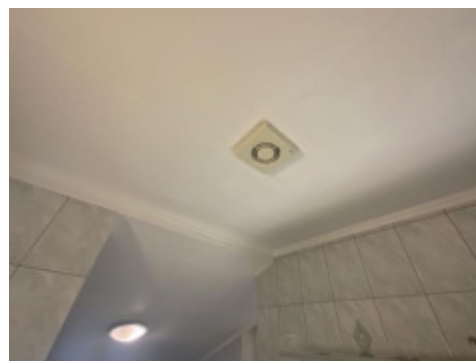
TG 2

Mekanisk avtrekk

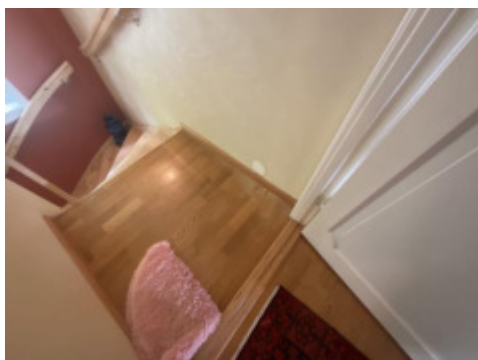
TG 1

Hulltagning ble utført i trappoppgang uten å påvise unormale forhold.

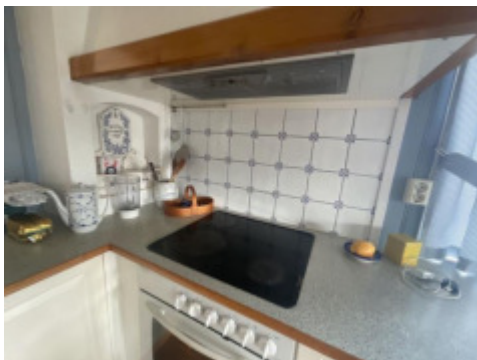
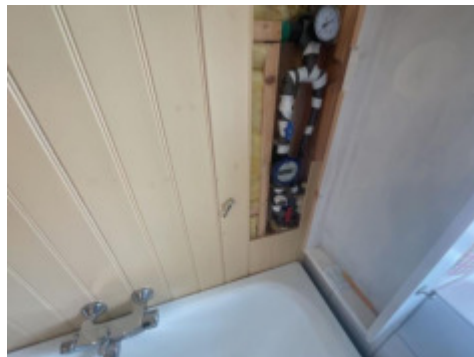
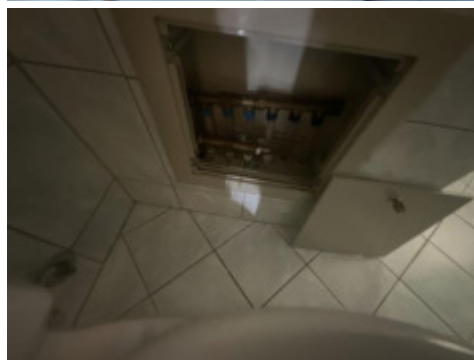
TG 1

Kjøkkenventilator, fungerende på befaringsdagen.

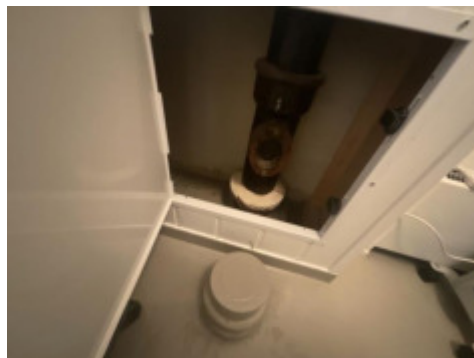
TG 2

Avløpsrør av plast og støpejern

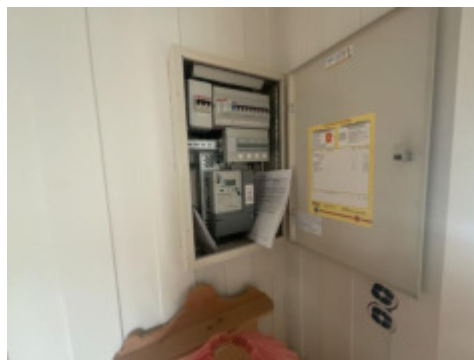
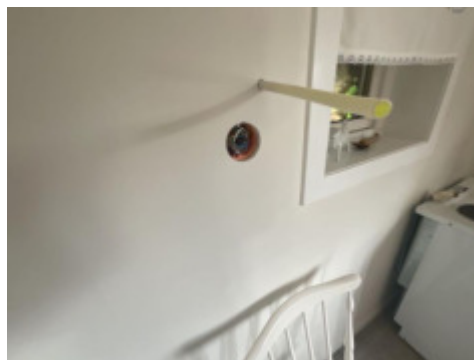
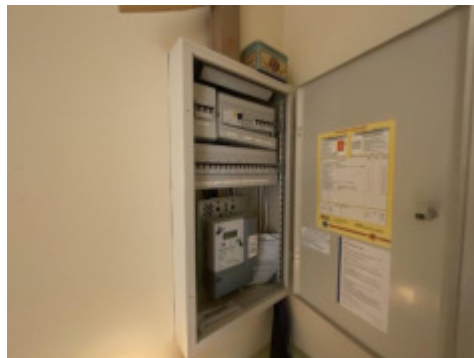
**Det er ikke fremlagt dokumentasjon på anlegget. Undertegnede har ikke elektrofaglig kompetanse og tilstandsvurdering beror på dokumentasjon og visuell undersøkelse av tilfeldig komponenter i boligen.**

**Anbefaler gjennomgang på det elektriske anlegget med en utvidet el-kontroll før bruk.**

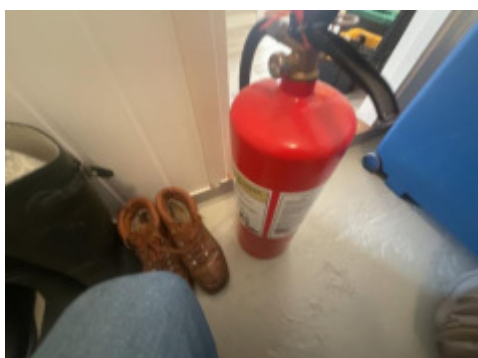
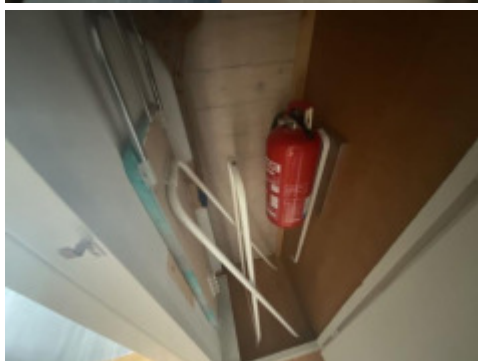
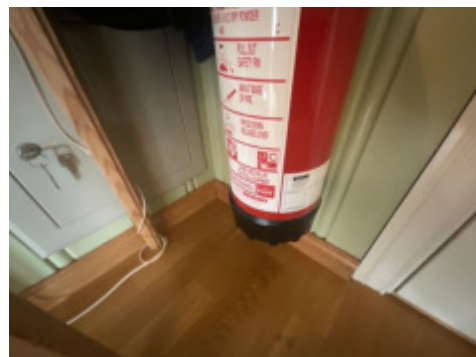
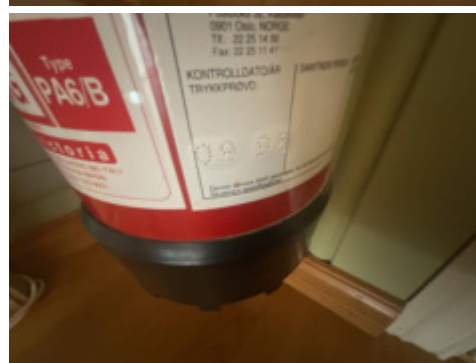
## Branntekniske forhold

Røykvarsler og brannslukningsapparat observert.

1. Er det mangler for brannslukningsutstyr i boligen iht. forskriftskrav på søknadstidspunktet, men minst Byggeforskrift 1985?  
**Nei**
2. Er det skader på brannslukningsutstyr eller er apparatet eldre enn 10 år?  
**Ja**
3. Er det mangler på røykvarsler i boligen iht. forskriftskrav på søknadstidspunktet, men minst Byggeforskrift 1985?  
**Nei**
4. Er det skader på røykvarsler?  
**Nei**

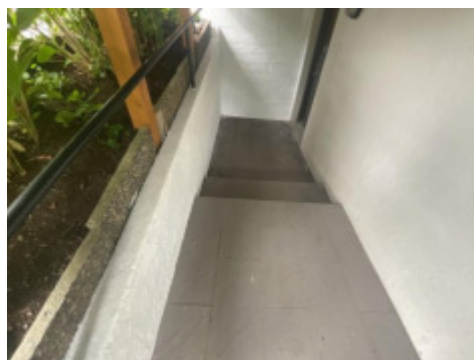
## Terrengforhold

Det mangler rekkverk/annen sikring på forstøtningsmuren(e) ut ifra dagens krav.  
Det er påvist mindre sprekker og/eller skjevheter i muren.

TG 3

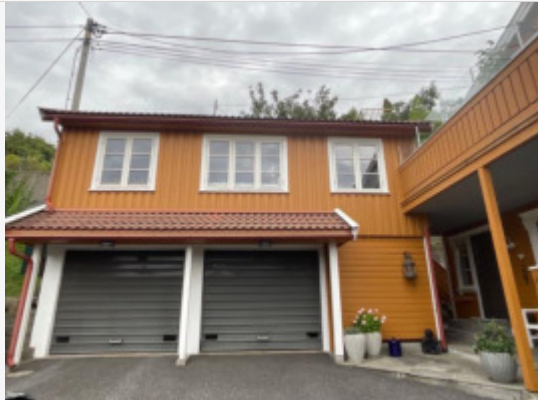
## Garasje

Helhetsvurdering av garasje som vurderes fungerende utfra bruken med behov for enkelte oppgraderinger, vedlikehold.
