# Sliperikleiva 2

Tvedestrand - Songe

Tidligere barnehagen på Songe selges - Romslig tomt - Garasje - Renoveringsklar

# Tilstandsrapport

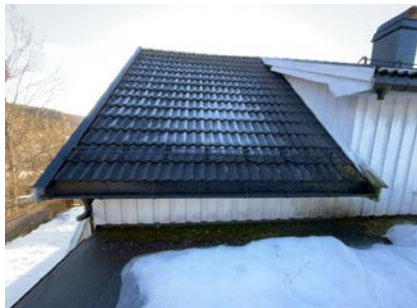
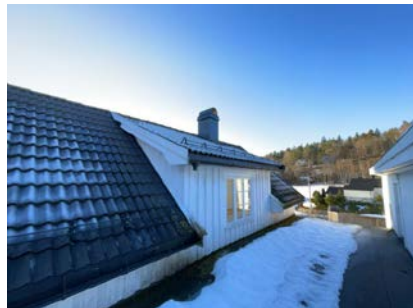
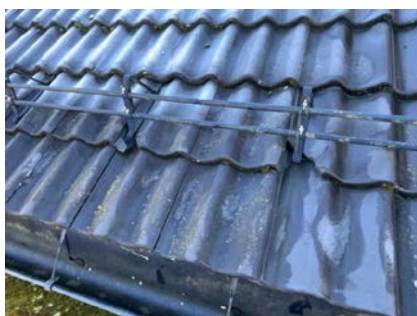
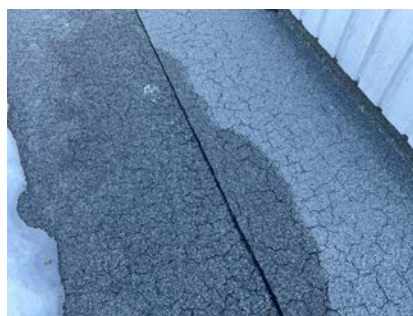
## TG 2 Nedløp og beslag

Takrenner og nedløp i stål eller aluminium.  
Fallforhold i renner er ikke vurdert.  
Pipebeslag i plastbelagt stål.

Det er behov for utbedring av nedløpsavslutninger. Videre anbefales ettermontering av snøfangere på den sydlige siden. Snøfangere medfører at takkonstruksjonen tidvis utsettes for ekstra vektbelastning og innebærer at vesentlige snølaste må fjernes manuelt.

- Det bør lages system for bortledning av vann fra taknedløp ved grunnmur.

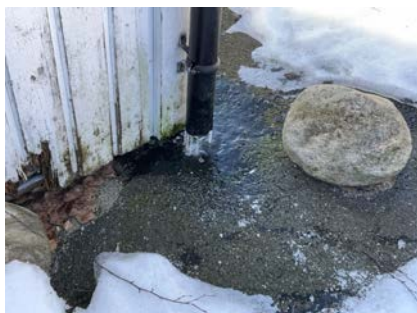
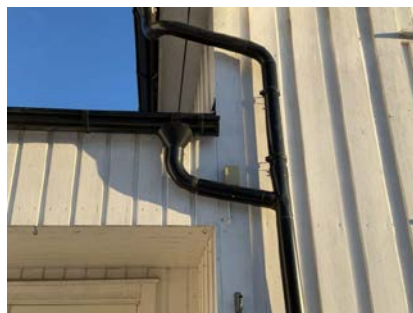
## TG 3 Veggkonstruksjon

Undersøkelsen er foretatt ved visuell inspeksjon, fra bakkenivå.

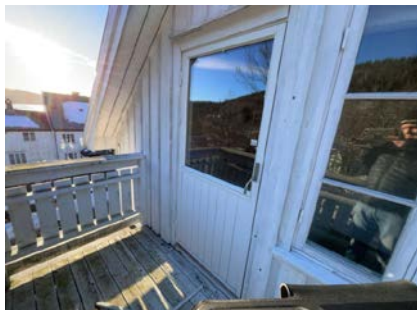
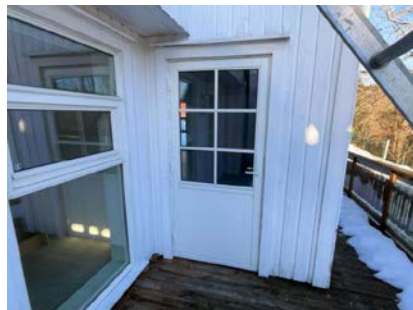
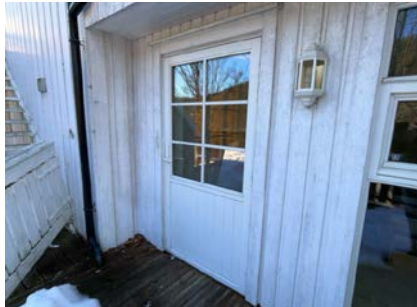
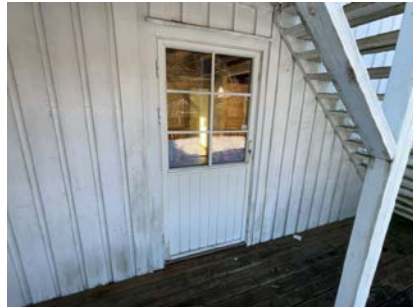
Tre/trefiberdør i malt utførelse.

Overflatevedlikehold og utbedring/utskiftning av tettepakninger.

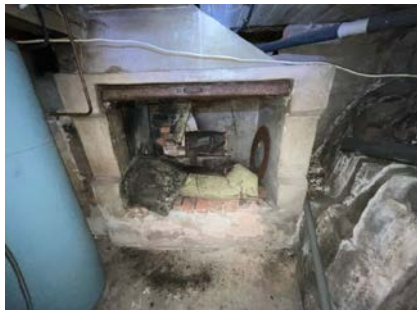
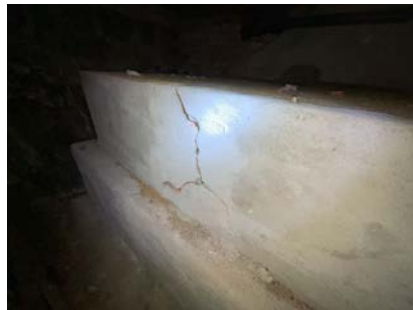
- Det er påvist synlig fuktighet på mur/gulv i kjeller.
- Det er påvist synlige fukt/råteskader i treverk i underetg./kjeller, hulltaking er derfor ikke nødvendig

Høy relativ luftfuktighet i kombinasjon med fuktvandring og tilslig av fukt medfører at rommene ikke er egnet for innredning med trematerialer. Forhøyede fuktverdier i rom under terreng / kjellerrom kan være forårsaket av fuktvandring i ytterkonstruksjonen som følge av sviktende drenering og/eller innvendig kondensering som følge av dampholdig inneluft som kondenserer mot kalde yttervegger / overflater.

Det er installert rotoravfukter-anlegg som forebyggende tiltak mot kondensfukt i kjellerrommet under den opprinnelige delen. Anlegget var ikke funksjonelt på befaringstidspunktet.

Råteskader i trekonstruksjon mot gulv.

Fuktinnsig på fjellterreng.

Avfukteranlegg / Rotoravfukter - Ute av drift på befaringstidspunktet.

Noe høyt trefuktinnhold / vektprosent i skillekonstruksjonen mot kjellerrommene.

- Det må foretas tiltak for å redusere/begrense fuktgjennomtrenging inn i kjeller.
- Det anbefales at alt treverk i kjeller fjernes og at kjelleren har mest mulig åpne murkonstruksjoner med god utlufting.

Anbefaler å reetablere funksjonen på avfukteranlegget i kombinasjon med fuktsperre plast mot grunnen som forebyggende tiltak mot kondensering og fuktbelastning i kjellerrommene.

Gjenværende trekonstruksjoner/overflater av tre med fukt og råteskader som står mot gulv eller vegg i kjellerrommene må fjernes/saneres.

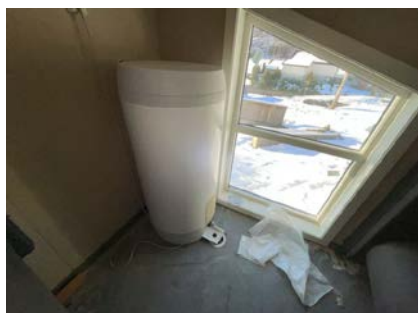
Varmtvannsbereder (Ca 280 liter) er plassert i kjellerrom. Vannledninger var stengt på befaringstidspunktet og berederen er derfor ikke funksjonstestet. Berederen er produksjonsmerket 1972.
