# Hampefjell 3

Byglandsfjord

# Innholdsrik enebolig - Barnevennlig og etablert boligområde - Gode solforhold - Gangavstand til skole/barnehage

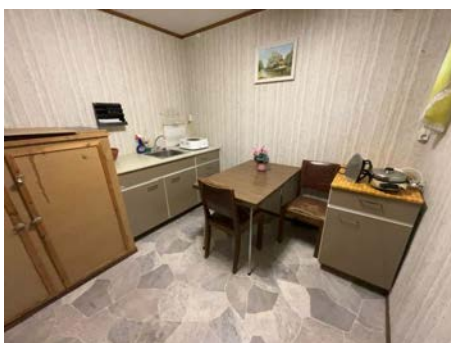
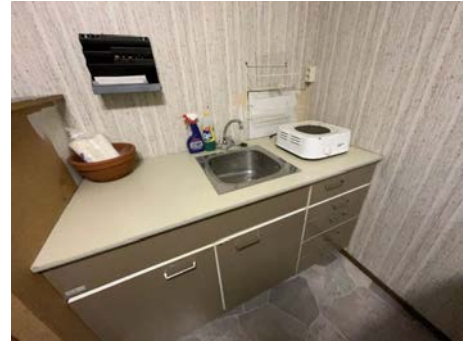
Eldre Te-kjøkken mulig fra opprinnelig byggeår med oppvask kum, benkeplate og skapinnredning.

Fungerer til formålet som T-kjøkken. Normal slitasje mtp. høy alder.

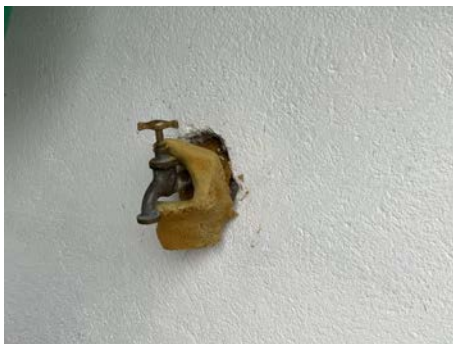
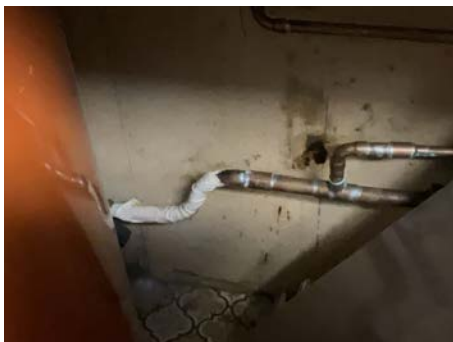
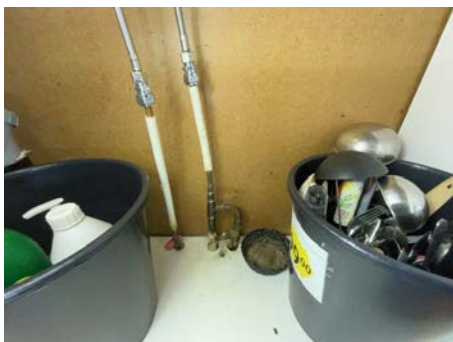
### TG 2 Vannledninger

Vannrør av kobber mulig hovedsakelig fra byggeår. Tilsynelatende fagmessig montert. Ingen synlig lekkasje registeret.

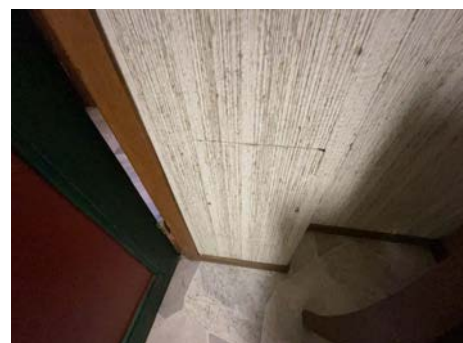
## ! TG 2 Avløpsrør

Avløpsrør av plast og mulig støpejern skjult i konstruksjon.

Det ble ikke registrert lekkasje fra rørkoblinger ved funksjonstest ved vannspyling i vask.

- Det er ikke behov for utbedringstiltak siden anlegget fungerer i dag, men ut ifra alder kan skader plutselig oppstå på eldre anlegg. - Ifm. oppgradering av våtrom vil det være naturlig med utskiftning av avløpsrør.

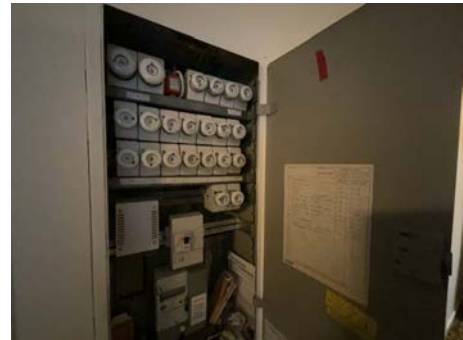
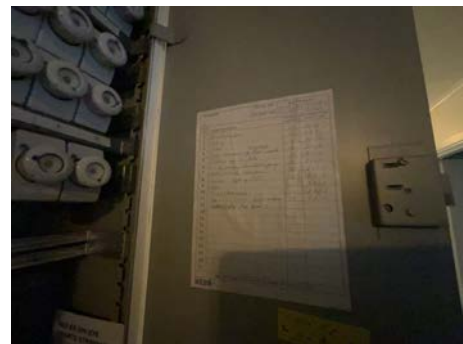
Eldre anlegg fra opprinnelig byggeår, med sikringsskap med skrusikringer.

Selgere opplyser at det kun er benyttet elektriker om noe er utført på el-anlegget.

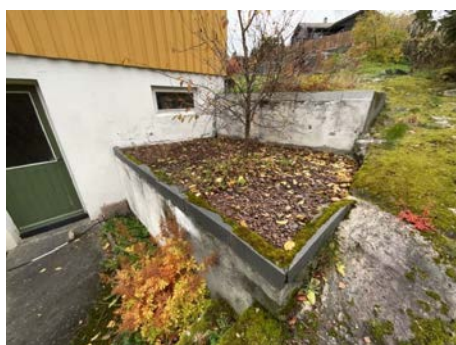
- Eldre forstøtningsmurer har enkelte sprekker/riss antar på grunn av jordtrykk.

- Sprekker bør holdes under oppsyn for eventuell videreutvikling. Om sprekker utvider seg vesentlig vil det være behov for utbedring for å begrense jordtrykk.

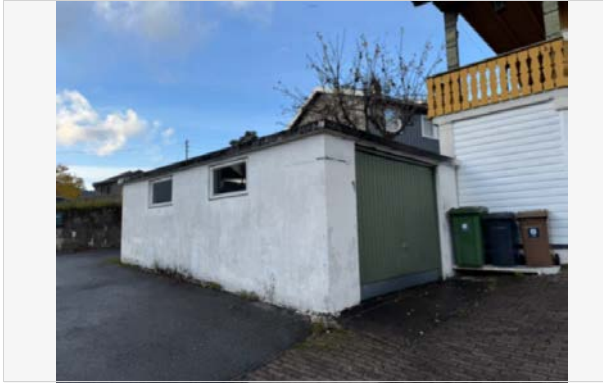
## Garasje

- Det ble påvist sprekker i betongkonstruksjon.
- Det ble registrert stedvis område med fuktvandring i mur. (fukt-/kalkutslag)
- Det ble registrert noe korrosjon og synlig armeringsjern.
