Hillestadheia 115, 4869 Dølemo

Befaringsdato: 10.08.2022

Rapportdato: 07.09.2022

FRITIDSBOLIG

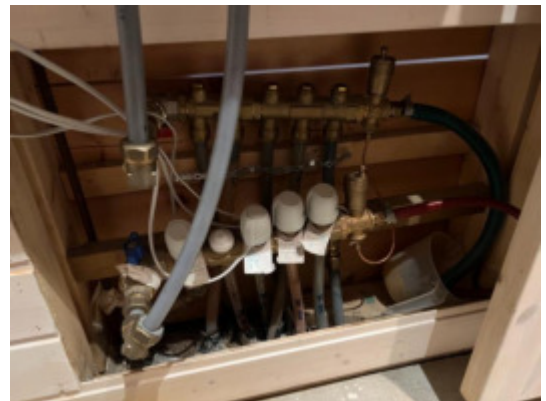
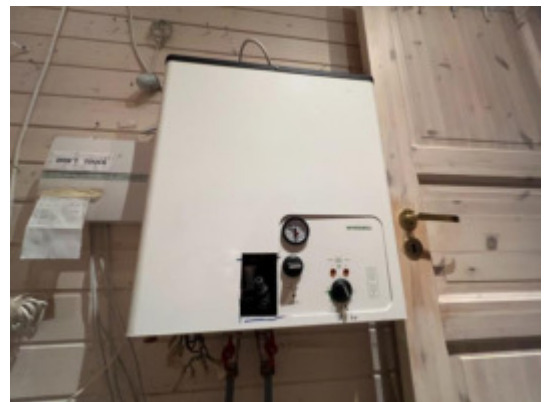
Elektrisk anlegg

El-anlegget har avvik.

Selger har selv ikke utført arbeider på el-anlegget i sin eietid. Avvikene er av eldre dato.

TG 3

Samsvarserklæring og sluttkontroll på alle arbeider må fremlegges for å kunne lukke avviket. Kontroll av el-tilsyn anbefales, arbeider for utbedring må påregnes.
