Hillestadheia 115

Tilstandsrapport

# gnr. 9, bnr. 46

Befaringsdato: 26.05.2024

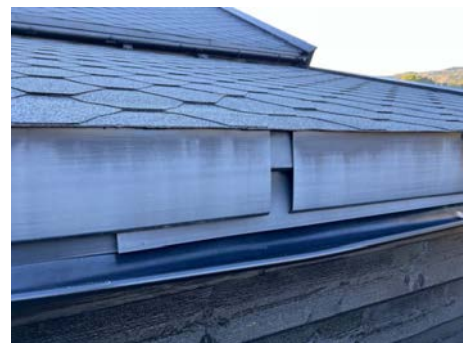
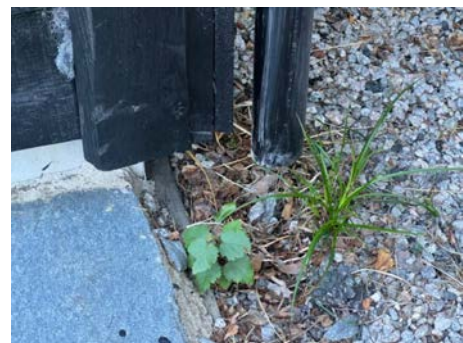
Utvendig - Nedløp og beslag: Avvik - Takfot beslag er noe ufagmessig lagt på nyere påbygg enn taket for øvrig, og mangler takfotbeslag på utbygg over veranda. Alt takvann ledes ikke bort fra grunnmur, men avsluttes stedvis rett ved hytten. For øvrig ikke unormalt for hytter på fjellet som til tider er utsatt for lave temperaturer over lang tid.

- Tiltak:
 - Avrenning fra tak fungerer tilsynelatende slik det fremstår, men bør monteres der det mangler.
 - Tiltak for bortledning av vann er ikke prekärt da hytten ikke har kjeller.

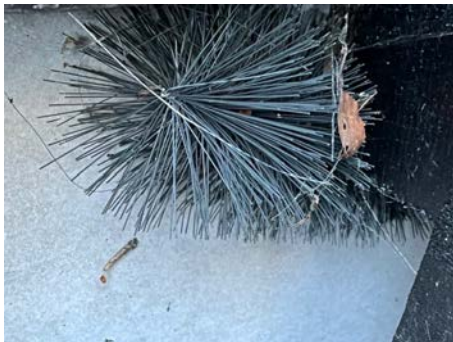
TO 2 Takkonstruksjon/Loft

Utvendig - Takkonstruksjon/Loft: Avvik - Ved inspeksjon av loft ble det registrert at det mangler isolasjon over spottkasser, ellers noe begrensede mengder med isolasjon ellers i tak ved takstoler i forhold til Sintefs Byggforsk anbefalte mengde. Insektsetting er montert noe ufagmessig på utsiden av luftespalte. For hytter som tidligere har hatt aktivitet av mus kan ikke utelukkes noe skjulte skader i lukkede bygningsdeler. Det ble imidlertid ikke registrert skader utover noe eldre muselort på kaldtloft.

Saltaksformet luftet sperrekonstruksjon med mønedrager og W-takstoler. Synlig åpning for lufting i gesimsen ukjent om det foreligger gjennomlufting ved mønekam. Undertak av diffusjonsåpen duk.

- Tiltak:
 - Isolering ved spottkasser må utføres for å unngå kondensrelaterte skader.
 - Sintef's anbefaling for små hus og fritidsboliger i 2008 var 30-35 cm. i takhimling. Tilleggsisolering anbefales.

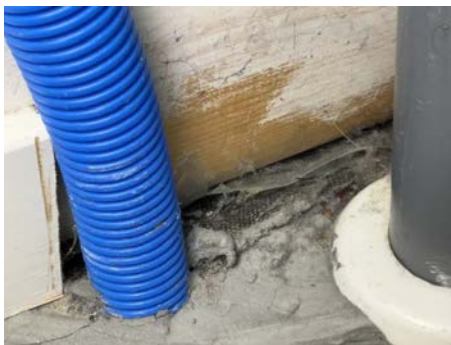
Foto viser manglende membranoppkant langs yttervegger med panel og rundt rørgjennomføring.

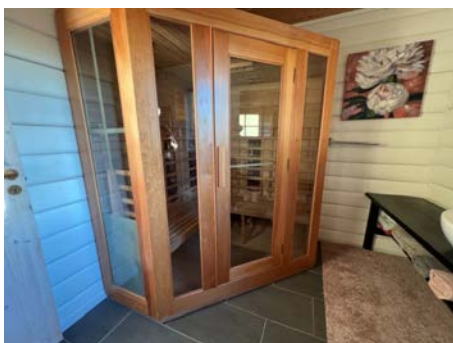
Frittstående badstue, antar fra byggeperiode.

- Basert på alder må det påregnes vedlikehold, service og eventuelle reparasjoner på Jacuzzi og badstue.

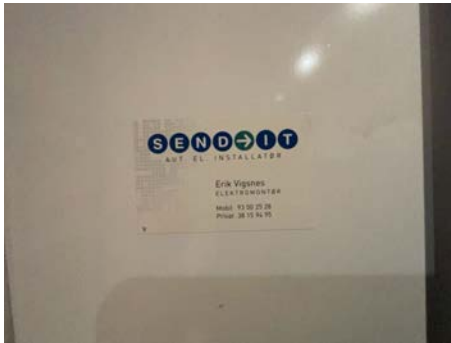
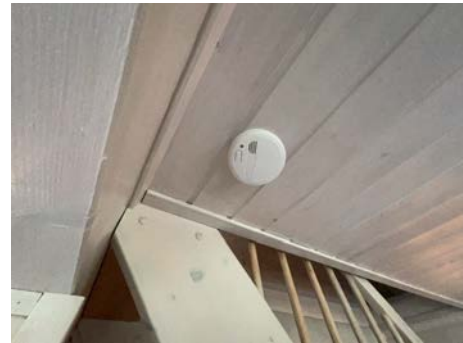
TG 0 Branntekniske forhold

1. Er det mangler for brannslukningsutstyr i boligen iht. forskriftskrav på søknadstidspunktet, men minst Byggeforskrift 1985?
Nei
2. Er det skader på brannslukningsutstyr eller er apparatet eldre enn 10 år?
Nei Nytt brannslukkeapparat fra 2022
3. Er det mangler på røykvarsler i boligen iht. forskriftskrav på søknadstidspunktet, men minst Byggeforskrift 1985?
Nei
4. Er det skader på røykvarslere?
Nei

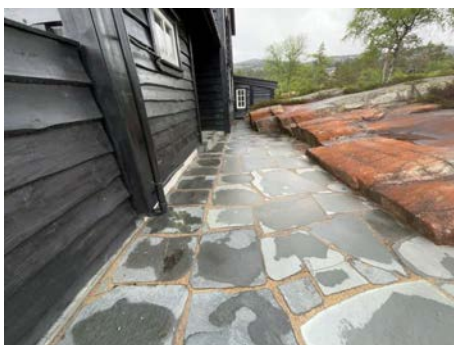
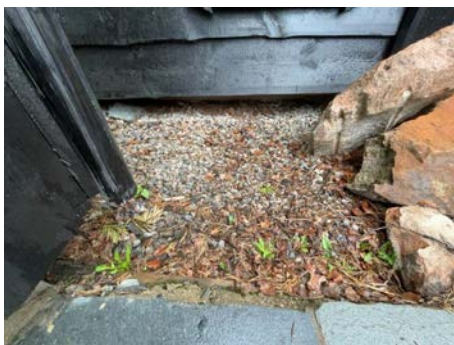
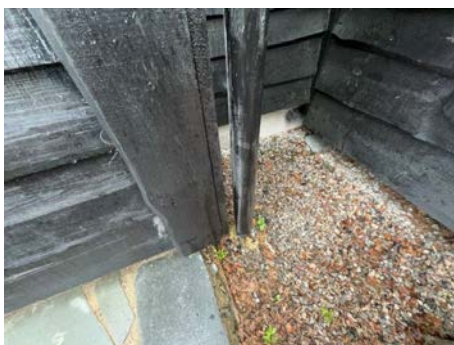
TO 2 Grunnmur og fundamenter

Ringmur av betong, støpt betongplate plate som underlag for gulv i 1. etasje.

Betongplaten er i hovedsak tildekket med gulvoverflater, og derfor ikke tilgjengelig for kontroll etter sprekker. Ingen indikasjon på vesentlige skjevheter.

Det ble ikke registrert skader eller vesentlige skjevheter ved befaring.

- Løsningen er ikke anbefalt, og kan forårsake råteskade på sikt da organisk materialer er i direkte kontakt med grunn.

Kostnadsestimat: Ingen umiddelbar kostnad

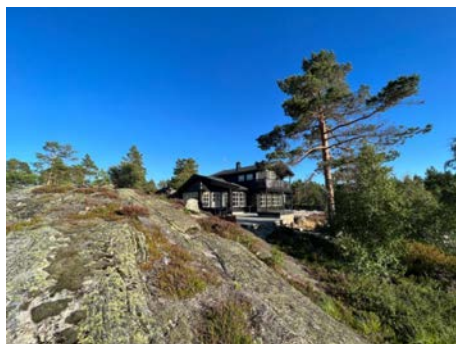
Utvendige vann- og avløpsledninger

Avløpsrør av plast og vannledning av plast (PEL) tilkoblet felles privat anlegg for hytteområdet private stikkledninger til hytten.
