# Hillestadheia 115

# NY PRIS! Flott beliggende hytte på Hillestadheia med gode solforhold - 4 soverom - Usjenert beliggenhet på romslig tomt

# Tilstandsrapport

# gnr. 9, bnr. 46

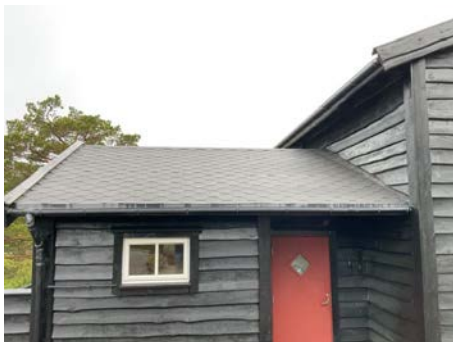
Det ble ikke påvist eller registret indikasjon på at taket lekker, ved inspeksjon innvendig i hytten.

Normal tid før reparasjon av asfalttakbelegg er 5 - 15 år.  
Normal tid før omlegging av asfalttakbelegg er 15 - 35 år.

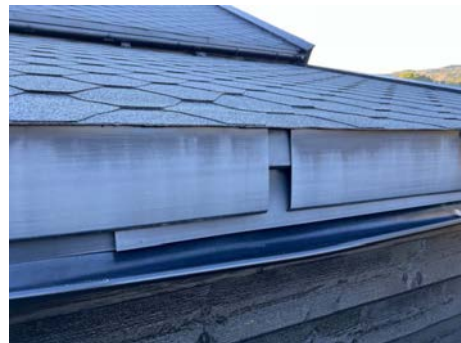
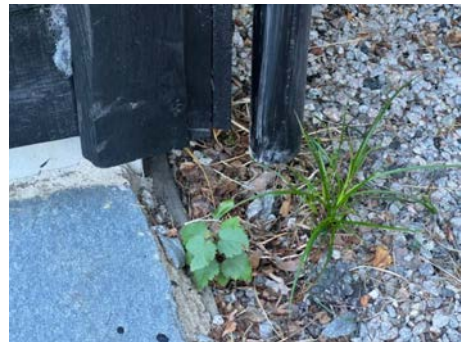
### Nedløp og beslag

Utvendig - Nedløp og beslag: Avvik - Takfot beslag er noe ufagmessig lagt på nyere påbygg enn taket for øvrig, og mangler takfotbeslag på utbygg over veranda. Alt takvann ledes ikke bort fra grunnmur, men avsluttes stedvis rett ved hytten. For øvrig ikke unormalt for hytter på fjellet som til tider er utsatt for lave temperaturer over lang tid.

Takrenner, nedløpsrør, beslag av både plast og stål. Antagelig fra byggeår og påbyggår. Nedløpsvann føres videre til terreng og til rørløsning under bakken ved terrasse.

- Tiltak:
  - Avrenning fra tak fungerer tilsynelatende slik det fremstår, men bør monteres der det mangler.
  - Tiltak for bortledning av vann er ikke prekärt da hytten ikke har kjeller.

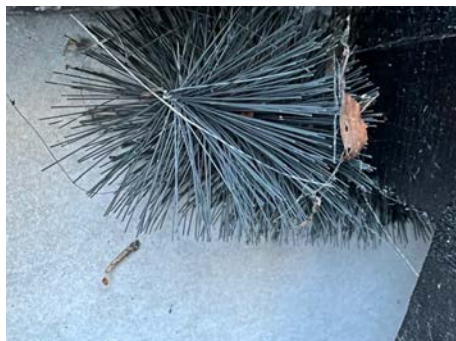
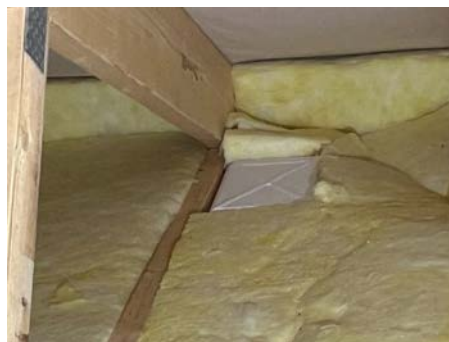
## TG 2 Takkonstruksjon/Loft

Utvendig - Takkonstruksjon/Loft: Avvik - Ved inspeksjon av loft ble det registrert at det mangler isolasjon over spottkasser, ellers noe begrensede mengder med isolasjon ellers i tak ved takstoler i forhold til Sintefs Byggforsk anbefalte mengde. Inseksnetting er montert noe ufagmessig på utsiden av luftespalte. For hytter som tidligere har hatt aktivitet av mus kan ikke utelukkes noe skjulte skader i lukkede bygningsdeler. Det ble imidlertid ikke registrert skader utover noe eldre muselort på kaldtloft.

Saltaksformet luftet sperrekonstruksjon med mønedrager og W-takstoler. Synlig åpning for lufting i gesimsers ukjent om det foreligger gjennomlufting ved mønekam. Undertak av diffusjonsåpen duk.

- Tiltak:
  - Isolering ved spottkasser må utføres for å unngå kondensrelaterede skader.
  - Sintefs anbefaling for små hus og fritidsboliger i 2008 var 30-35 cm. i takhimling. Tilleggsisolering anbefales.

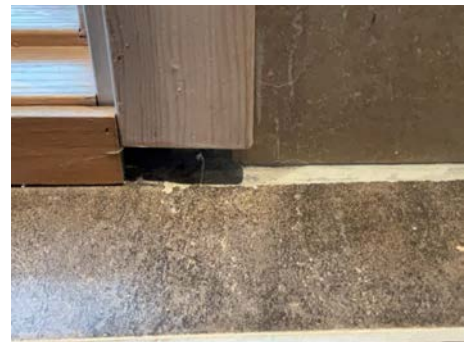
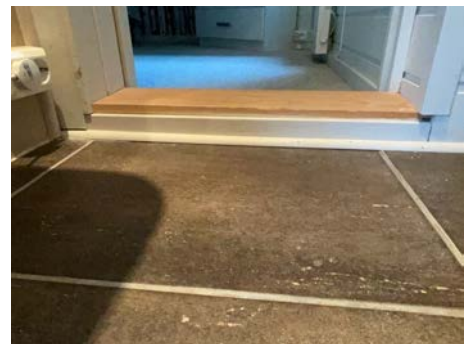
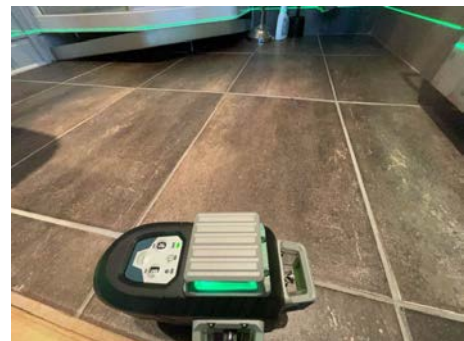
- Det er ikke tilstrekkelig fall på gulvet og gulvet mangler tette oppkanter. Ved en eventuell lekkasje vil vann kunne renne inn i tilstøtende bygningsdeler å gjøre skade før det finner veien til sluk.

- Tiltak må sees i sammenheng med avvik som nevnes i neste punkt da det mangler membran på gulvet. Det må gjøres tiltak for å bedre lekkasjesikkerhet.

- Gulvet bør ytterligere undersøkes vedr. membran. Det må etableres tette oppkanter langs vegger og ved dør. Det kan ikke utelukkes at hele gulvet bør bygges om for å være tilstrekkelig lekkasjesikkert.

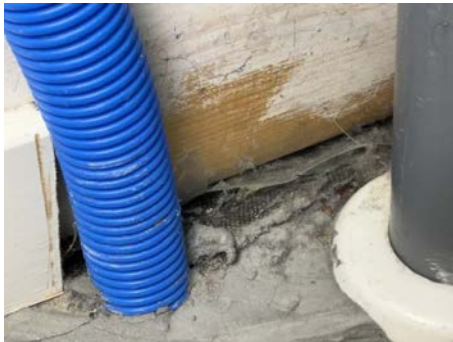
Foto viser manglende membranoppkant langs yttervegger med panel og rundt rørgjennomføring.

- Gulvet bør ytterligere undersøkes vedr. membran. Det må etableres tette oppkanter langs vegger og ved dør. Det kan ikke utelukkes at hele gulvet bør bygges om for å være tilstrekkelig lekkasjesikkert.

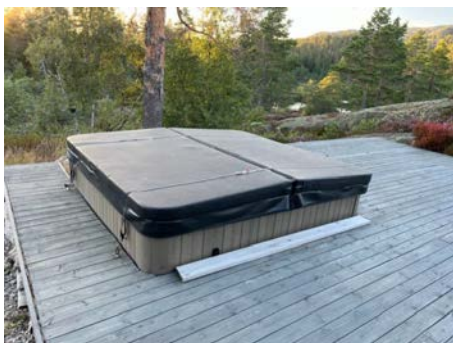
Jacuzzi antar fra byggeperiode.

- Basert på alder må det påregnes vedlikehold, service og eventuelle reparasjoner på Jacuzzi og badstue.

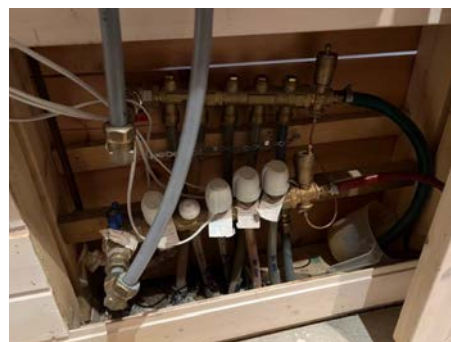
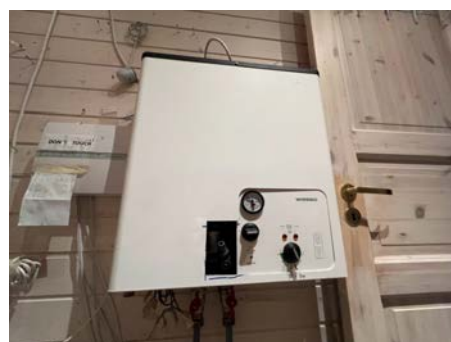
- Det er avvik:
  - Synlige rørarbeider i teknisk rom/vaskerom fremstår noe ufagmessig. Det er ikke fremlagt dokumentasjon på rørleggerarbeider.

Ca. 200 liters varmtvannstank fra byggeår plassert i rom med sluk. Varmtvannsbereder var frakoblet på befaringsdagen, undertegnede har ikke mottatt informasjon om at den ikke fungerer. Ingen lekkasjer registrert. OK.

TG gis på bakgrunn av alder og normal forventet levetid, og for at det ikke foreligger opplysninger om at anlegget ikke fungerer.

- Tiltak:
  - Lekkasje ikke registrert. Ny eier bør vurdere utbedring.

Henviser til fagkyndig rørlegger/installatør for videre informasjon.

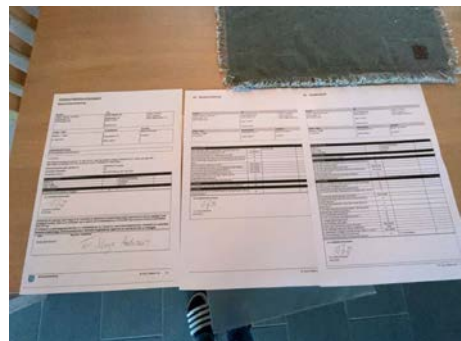
Foto viser samsvarserklæring og annen dokumentasjon på arbeider som er utført i selgers eietid.

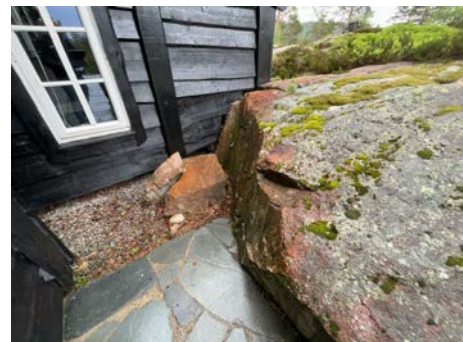
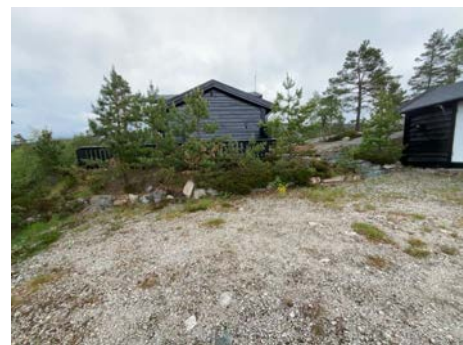
### TG 1 Byggegrunn

Bygningen ligger på flatt terreng. Byggegrunn av sprekkestein/fylling/drenerende masser og fjell. Undertegnede har ikke foretatt ytterligere kontroll av grunn og fundamenter, da dette krever oppgraving og langvarige målinger.

TG1 gis ut fra vurdering av hva som var synlig på befaringdagen. Ingen indikasjon på sprekker eller skjevheter som kan relateres til avvik i byggegrunn.

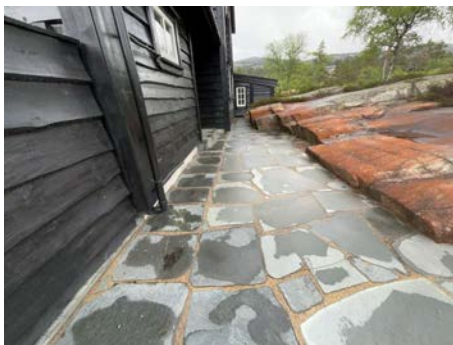
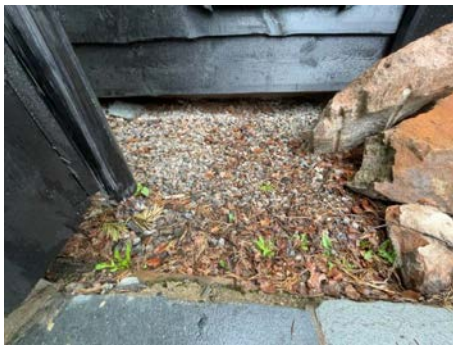
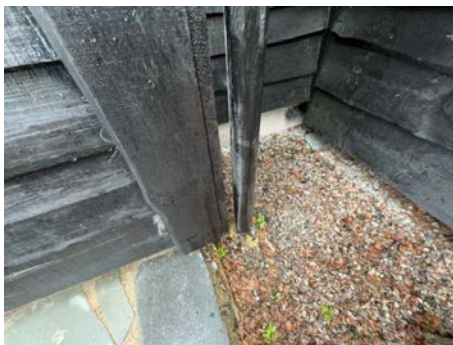
### TG 1 Drenering

Boligen har ikke kjeller. Drenerende masser rundt deler av fritidsboligen, ellers betongplattinger belagt med skifer som tilsynelatende har noe fall. Det var tørt på befaringsdagen, undertegnede kjenner ikke faktisk avrenning for vann.

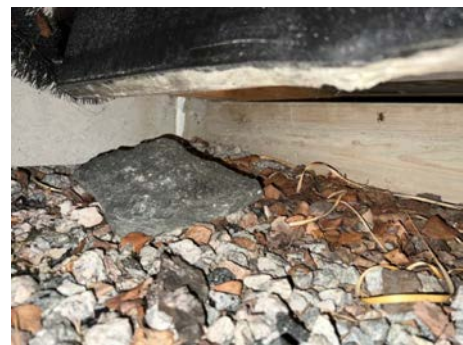
## TO 2 Grunnmur og fundamenter

Ringmur av betong, støpt betongplate plate som underlag for gulv i 1. etasje.

Betongplaten er i hovedsak tildekket med gulvoverflater, og derfor ikke tilgjengelig for kontroll etter sprekker. Ingen indikasjon på vesentlige skjevheter.

Det ble ikke registrert skader eller vesentlige skjevheter ved befaring.

- Løsningen er ikke anbefalt, og kan forårsake råteskade på sikt da organisk materialer er i direkte kontakt med grunn.
