# Jonas Lies gate 6

Skien - Nordre Bydel

# Tilstandsrapport

# gnr. 300, bnr. 2642

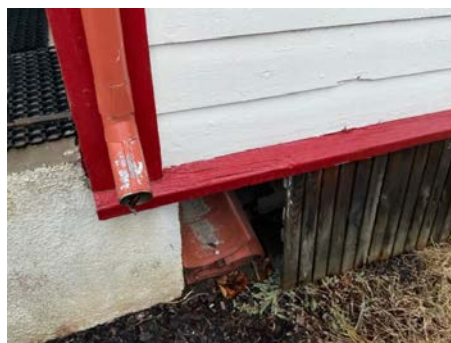
Det er feiluke på loft, som feier bruker i stede for å gå på taket. Vannbrett mot vegg og over takstein til takoverbttf ved inngang har for liten skråvinkel. Vannbrett går ikke inn bak kledning, som kan lede fukt inn i vegg. TEK97 §7-45 snø- og isdannelser på bygninger som kan medføre fare for ras mot beferdet område, skal hindres og sikres.

Taknedløp som avsluttes ved terreng bør ledes bort fra bolig.

- Det må foretas tiltak for å lukke avviket.
- Det bør lages system for bortledning av vann fra taknedløp ved grunnmur.
- Overvåk tilstanden jevnlig. For å få tilstandsgrad 0 eller 1 må beslag/renner/nedløp skiftes ut, men tidspunktet for når dette er nødvendig er vanskelig å si noe om.
- Det er ikke krav om utbedring opp til dagens krav.

Vannbrett med feil utførelse må utbedres med beslag som går inn bak kledning.

Taknedløp bør ledes bort fra bolig.

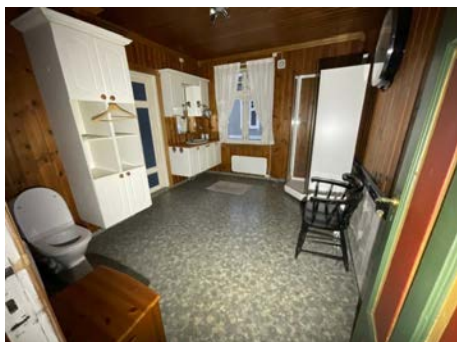
## 2. ETASJE > BAD/VASKEROM/WC

Hulltaking i tilstøtende vegg til våtrom:  
Det er ikke registrert fuktprosent utover normalen, og heller ikke inne på bad på tilfeldig valgte områder.
