Grønnehaven 5B

Andøya/Kristiansand

Tilstandsrapport

Befaringsdato: 06.06.2024

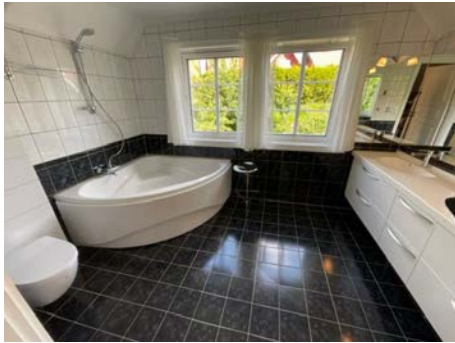
LOFT > BAD

- Det er påvist at flisfuger har riss/sprekker.
- Det er påvist sprekker i fliser.

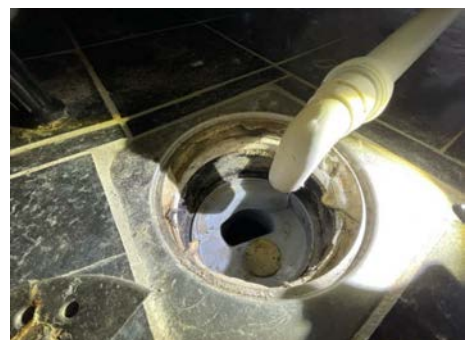
LOFT > BAD

📍 TG 1 Sanitærutstyr og innredning

Rommet har innredning med 2 nedfelte servanter, veggmontert toalett og badekar. Sanitærutstyr er skiftet i nyere tid.

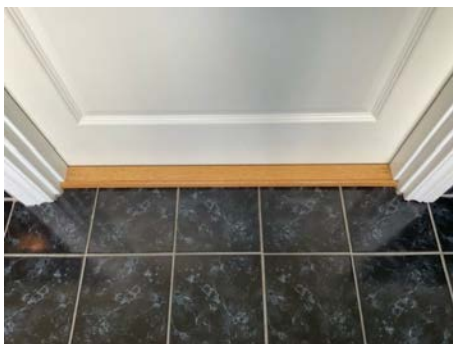
LOFT > BAD

📍 TG 0 Tilliggende konstruksjoner våtrom

Hulltaking er foretatt uten å påvise unormale forhold. Det ble boret hull i boden i veggen bak badekaret. Hulltaking er ingen garanti for at det ikke er fukt eller svikt i konstruksjoner, men en indikasjon på at det fremstår normalt i området der hulltaking er utført.

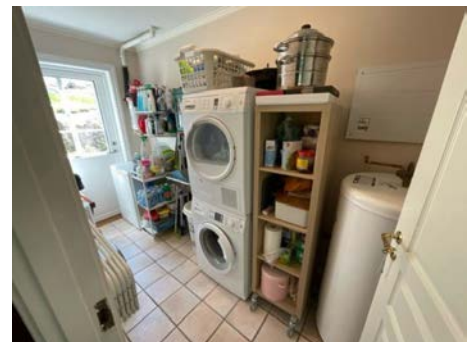
1. ETASJE > VASKEROM

📍 TG 1 Overflater vegger og himling

Det er fliser på gulv og elektriske varmekabler i gulvet. Gulvet har fall mot sluket. Det er målt ca 30 mm høydeforskjell fra gulv ved dørterskel til topp slukrist.

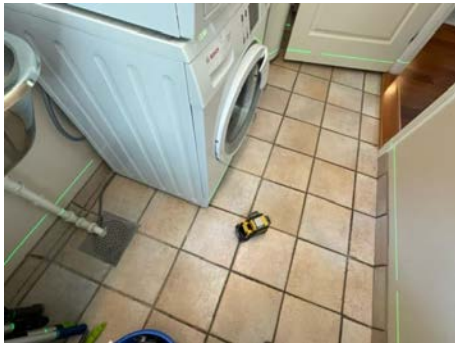
1. ETASJE > VASKEROM

TG2 Sluk, membran og tettesjikt

Vurdering av avvik:

- Det er påvist mangelfull/feil utførelse rundt rørgjennomføringer e.l. som gir fare for fukt i konstruksjonen i våtzone.
- Mer enn halvparten av forventet brukstid er passert på slukløsningen.
- Tettesjiktet rundt sluket (klemring) er ikke utført fagmessig.

- Overvåk tilstanden jevnlig. For å få tilstandsgrad 0 eller 1 må slukløsningen skiftes ut og sannsynligvis må også membransjiktet skiftes/utbedres. Det er imidlertid vanskelig å si noe om tidspunktet for når dette er nødvendig.
- Sluket må sjekkes og rengjøres jevnlig.

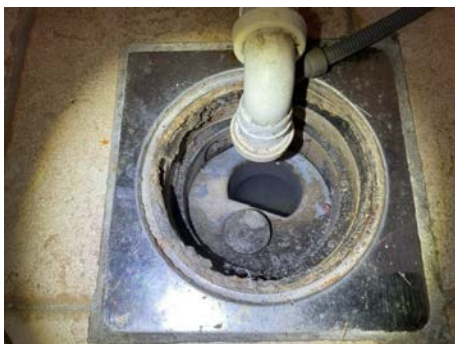
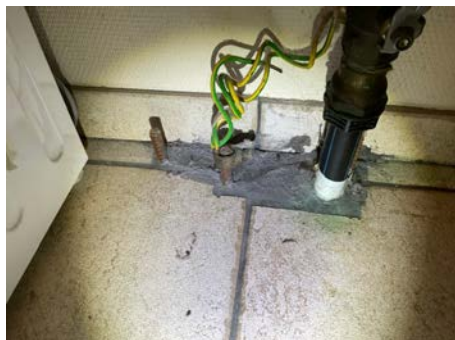
1. ETASJE > VASKEROM

TG1 Sanitærutstyr og innredning

Rommet har skyllekar og opplegg for vaskemaskin.

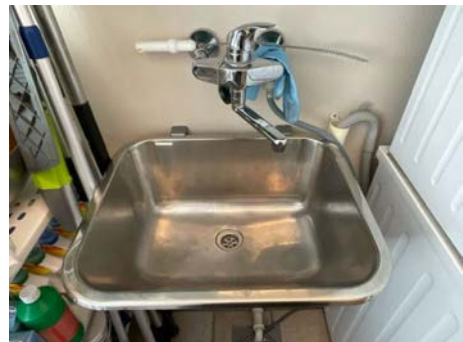
1. ETASJE > VASKEROM

TG1 Ventilasjon

TG0 Tilliggende konstruksjoner våtrom

Hulltaking er foretatt uten å påvise unormale forhold. Det ble boret hull på soverommet i veggen bak varmtvannstanken. Hulltaking er ingen garanti for at det ikke er fukt eller svikt i konstruksjoner, men en indikasjon på at det fremstår normalt i området der hulltaking er utført.

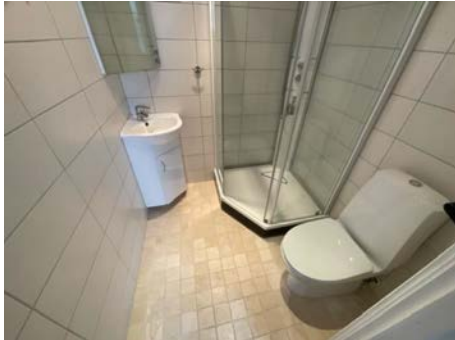
1. ETASJE > BAD

📍 TG 1 Overflater vegger og himling

Vurdering av avvik:

- Det er påvist at høydeforskjell fra topp slukrist til gulv/synlig topp membran ved dørterskel er mindre enn 25 mm.
- Det er påvist avvik i fallforhold til sluk i forhold til krav i forskrift på byggetidspunktet.

Våtrommet fungerer ved normal bruk, men manglende oppkant og vannsikring ved døra, kombinert med manglende eller for lite fall til sluket, kan føre til fukt skader i tilstøtende rom ved lekkasje på badet. For å få tilstandsgrad 0 eller 1 må gulvet bygges om, for å få riktig fall til sluk. Det vil imidlertid sjelden være økonomisk rasjonelt som et enkeltstående tiltak. Ved en eventuell renovering, påse at våtrommet bygges med riktig fall til sluk.

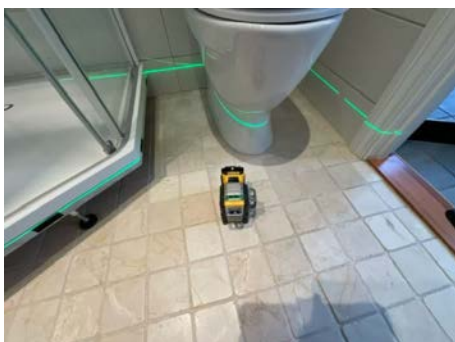
1. ETASJE > BAD

📍 TG 2 Sluk, membran og tettesjikt

- Sluket må sjekkes og rengjøres jevnlig.
- Overvåk tilstanden jevnlig. For å få tilstandsgrad 0 eller 1 må slukløsningen skiftes ut og sannsynligvis må også membransjiktet skiftes/utbedres. Det er imidlertid vanskelig å si noe om tidspunktet for når dette er nødvendig.

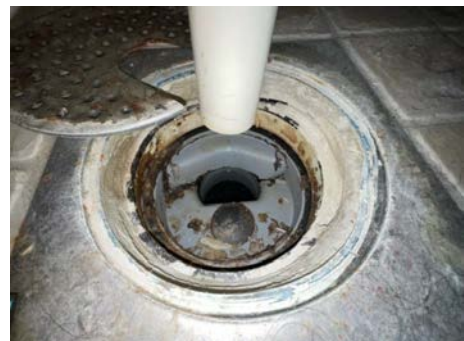
1. ETASJE > BAD

📍 TG 1 Sanitærutstyr og innredning

Rommet har innredning med nedfelt servant,toalett og dusjkabinett. Sanitærutstyr er skiftet i nyere tid.

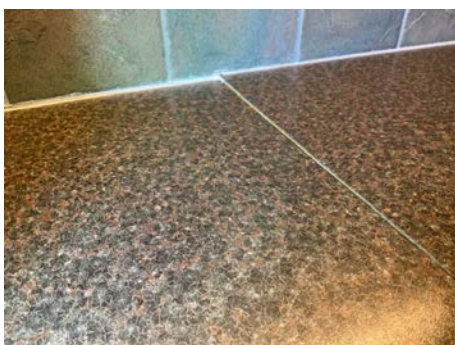
1. ETASJE > KJØKKEN

TG 1 Overflater og innredning

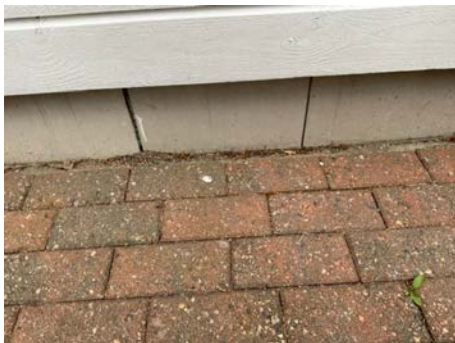
TO 2 Terrengforhold

Terrengnet rundt boligen er tilnærmet flatt.

- Det er avvik:

Generelt anbefales fall på terreng i fra boliger på min. 1:50 og min. 3 m ut i fra grunnmurer for å redusere fuktpåkjenning på grunnmuren.
