Taubanegata 21

Evje

Enebolig med stor garasje og flat tomt rett ved Evje sentrum

Tilstandsrapport

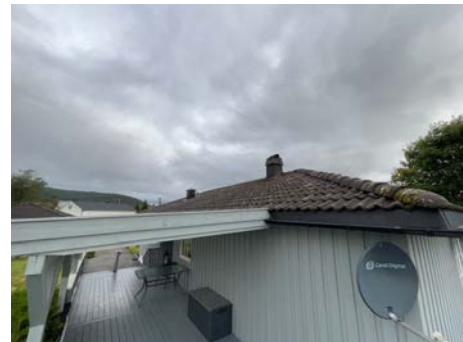
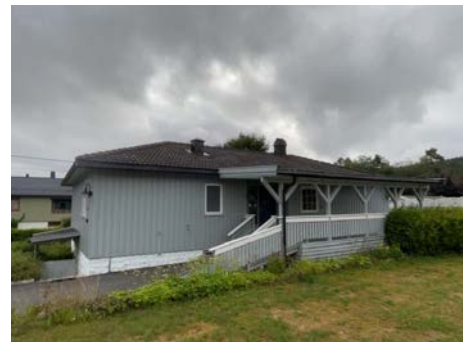
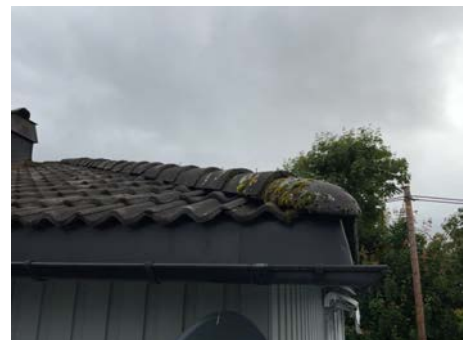
- Ikke prekært behov for utskifting, men kjøper oppfordres til å overvåke tilstanden jevnlig, samt foreta ytterligere undersøkelser av taket i sin helhet. For å få tilstandsgrad 0 eller 1 må tekkningen skiftes ut, men tidspunktet for når dette er nødvendig er vanskelig å si noe om, men tidspunkt for utskiftning nærmer seg.

- Utbedring av takoverbygg over inngangsparti til kjeller må kunne påregnes, samt noe vedlikeholdsbehov på hovedtak.

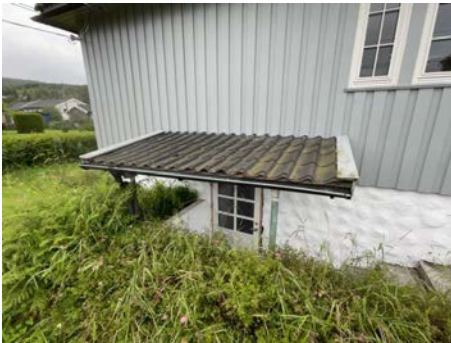
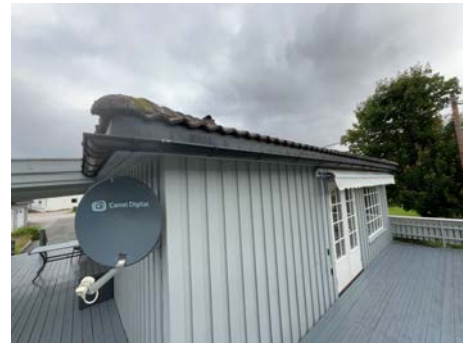
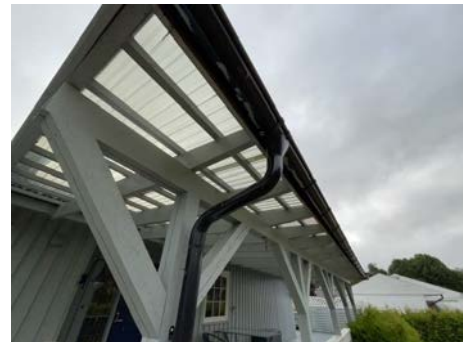
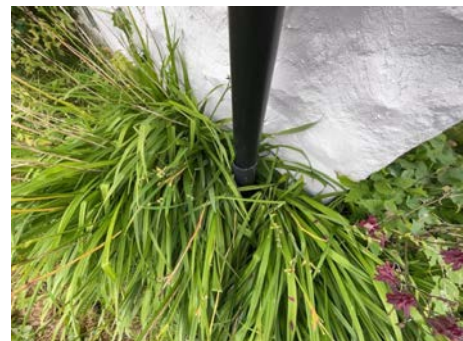
TG 2 Nedløp og beslag

Takrenner, nedløpsrør og beslag er av stål fra byggeår. Takvann føres via renner, nedløp og videre til rørforbindelse under bakken. Videre ukjent. Det er også registrert nedløp hvor takvann føres direkte til terreng.

Takrenner er ikke kontrollert for evt. lekkasjer/utettheter da det var tørt på befaringsdagen. Pipe-/luftehatt er heller ikke kontrollert pga. sikkerhet. Ytterligere undersøkelser kreves.

- Det er avvik:
 - Renner, nedløp og beslag er over 25 år, noe som tilsier at mer enn halvparten av forventet brukstid er oppbrukt.
 - Det er ikke montert snøfangere på taket. Svak skrånet takvinkel og ru-takoverflate vil muligens kunne ivareta snøassikringen.
 - Det er stedvis påvist malingsflekker på renner og nedløp.

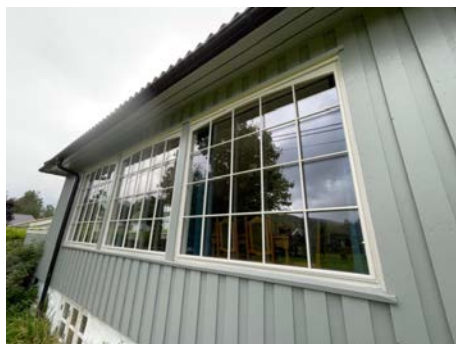
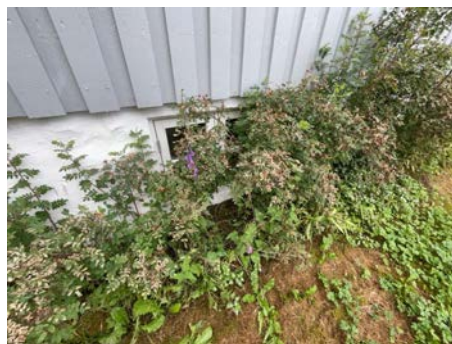
TG 2 Vinduer

Malte trevinduer med 2-lags glass fra byggeår og/eller senere utskiftingsår.

- Normalt vedlikehold som mindre justerings-/smørebehov og overflatebehandling inn- og utvendig må ellers kunne forventes for å kunne forlenge levetiden på eldre vinduer noe.

- Det må kunne påregnes rengjøring og ferdigstilling av kjellervinduene, men forholdet ansees som en del av arbeidet med å ferdigstille kjelleren i sin helhet.

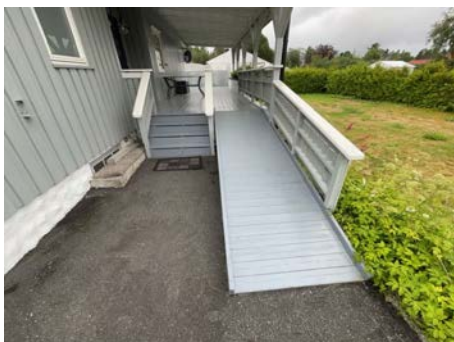
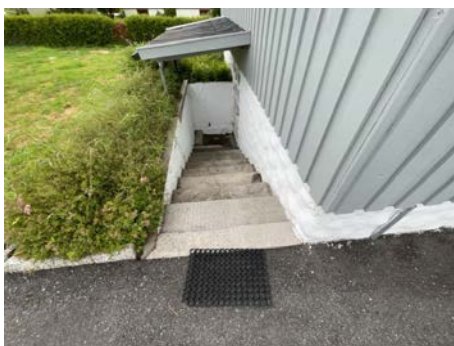
Andre utvendige forhold

Sluk i nedre del av betongtrapp. Ukjent funksjon. Ytterligere undersøkelser kreves.

Opplysning: Det gjøres oppmerksom på at det jevnlig må kunne påregnes rengjøring av sluk for å unngå oversvømmelse.

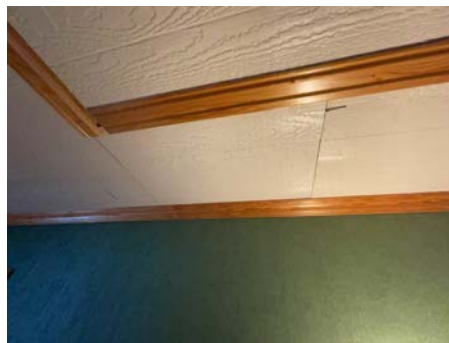
Bilder viser eks. ikke fagmessig montering av himlingsplater

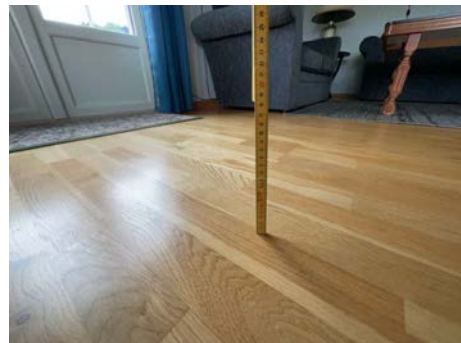
- Høydeforskjell var stedvis mellom 15-30 mm gjennom hele rom. Dette er avvik som kvalifiserer til tilstandsgrad 2 og gis med bakgrunn i standardens krav til godkjente måleavvik.

Utkastrek på laser er 11 cm på målestokk. Bilde viser ca. 17 mm høydeforskjell gjennom rommet i stue

- Oppretting er ikke prekært. For å få tilstandsgrad 0 eller 1 må høydeforskjeller rettes opp. Det vil imidlertid sjelden være økonomisk rasjonelt som et enkeltstående tiltak i en bolig som dette. Dersom boligen en gang skal renoveres eller gulv byttes, kan man vurdere slike tiltak. Ny eier må selv vurdere eventuelt behov for oppretting.

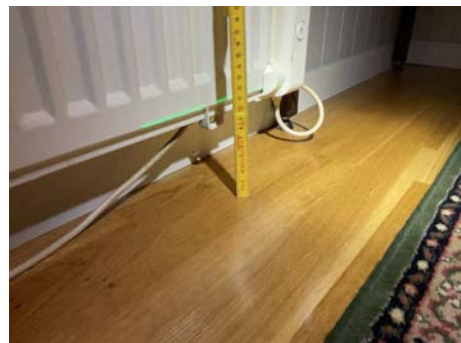
Utkastrek på laser er 11 cm på målestokk. Bilde viser ca. 15 mm høydeforskjell gjennom rommet på soverom

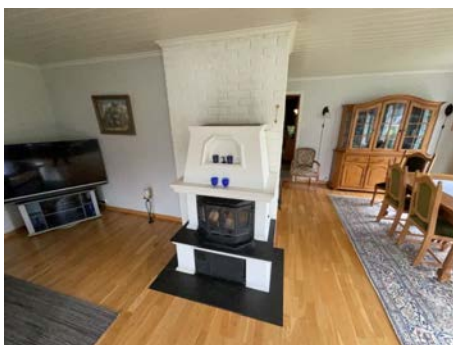
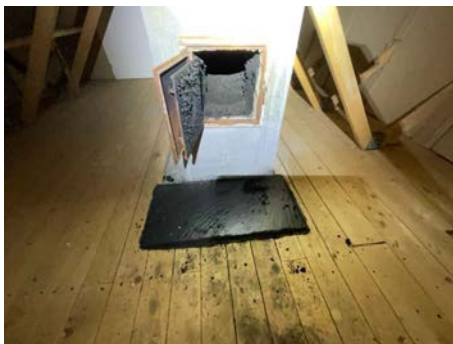
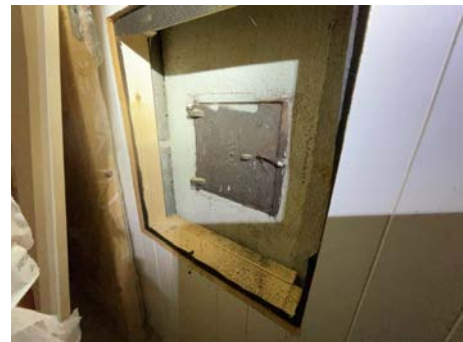
- Det er avvik:
 - Sotluke er plassert i nærhet av brennbar konstruksjon. (nærmere en 30 cm)
 - En del sotansamling registrert i pipe ved kontroll.

Sot-/feieluke for nært brennbar materiale i kjeller

- Tiltak:
 - Det er krav til sotlukestein i pipa dersom det er mindre enn 30 cm avstand fra sotluke til brennbar materiale på vegg. Alternativt kan brennbare materialer tildekkes med ubrennbare plater.
 - Det anbefales tilsyn av det lokale brann- og feiervesen av pipe og ildsteder i begge etasjer før videre bruk.

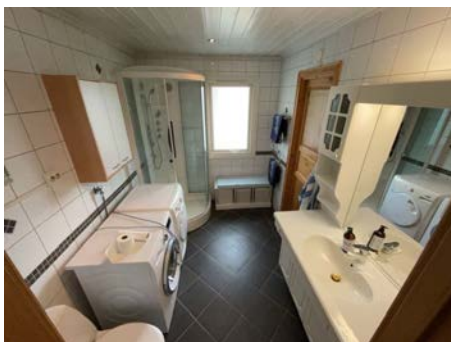
TG 2 Overflater vegger og himling

Det ble ikke registrert bom i veggfliser ved stikk kontroll av tilfeldig valgte fliser, men påvist sprekk i en flis i innvendig hjørne opp mot tak. Det ble ikke registrert indikasjon på fukt i vegger ved bruk av fuktindikator i utsatte områder.

- Det er påvist sprekk i en flis, utette skruerull og blindlokk bak dusjkabinett i våtsone.

- Tiltak vedr. vindu i våtsone er ikke prekært, så lenge våtrommet har dusjkabinett og ikke dusjing direkte på vegger. Dette begrenser påkjenning betydelig. Men vær oppmerksom på at endret bruksbelastning kan medføre skade på bygningsdeler.

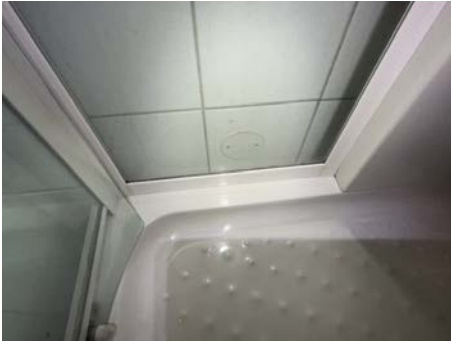
Blindlokk bak dusjkabinett i våtsone

- Det bør foretas ytterligere undersøkelser ifm. blindlokk som er plassert bak dusjkabinett. Tiltak og utbedringsbehov må kunne påregnes.

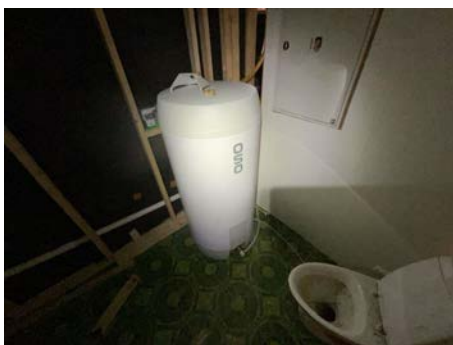
Ca. 200 liters varmtvannstank fra 2024. Varmtvannsbereder fungerte, ingen lekkasje registrert.

- Det er avvik:
- Det er ikke påvist tilfredsstillende lekkasjesikring i form av avrenning, sluk eller annen kompensierende løsning på gulv fra varmtvannstank.

- Tiltak:
- Det bør monteres lekkasjevarsler/ sensor med automatisk vannstoppeventil for å ivareta lekkasjesikringen. Alternativt må varmtvannstank plasseres i rom med sluk. Det påløper risiko for skader på bygningsdeler/konstruksjoner med dagens løsning.

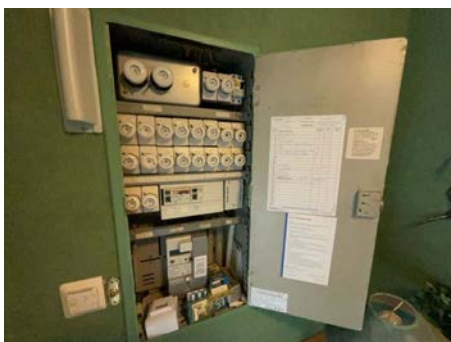
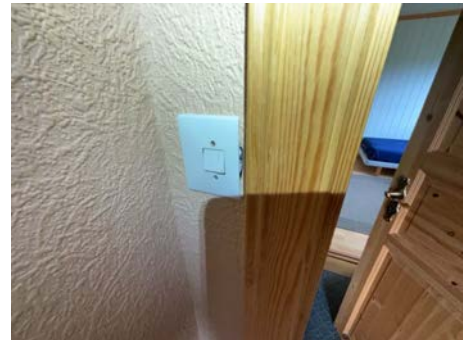
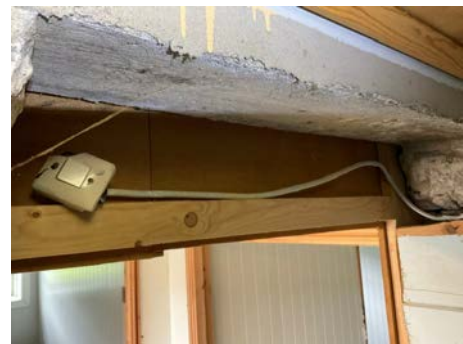
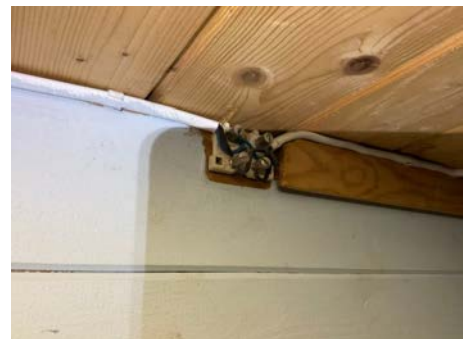
Ved enkel visuell kontroll på befaringsdagen ble det for øvrig registrert flere avvik på det elektriske anlegget. Se bilder.

1. Er det tegn til at det har vært termiske skader (tegn på varmgang) på kabler, brytere, downlights, stikkontakter og elektrisk utstyr? Sjekk samtidig tilstanden på elektrisk tilkobling av varmtvannsbereder, jamfør eget punkt under varmtvannstank
Ja
2. Er der synlig defekter på kabler eller er disse ikke tilstrekkelig festet?
Ja

Ja - Det er ikke foretatt el-tilsyns kontroll de siste 5 år og det foreligger ingen sluttkontroll/samsvarserklæring eller annen dokumentasjon på det elektriske anlegget. Ut ifra observasjoner som er gjort og avvik registrert på befaringdagen anbefales en utvidet kontroll/vurdering av hele det elektriske anlegget i boligen og garasje av godkjent el-takstmann/kontrollør.

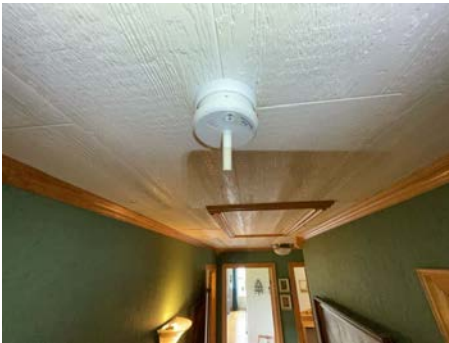
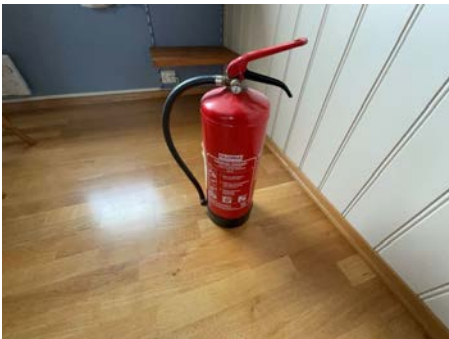
TG 3 Branntekniske forhold

2. Er det skader på brannslukkingsutstyr eller er apparatet eldre enn 10 år?
Ja
3. Er det mangler på røykvarsler i boligen iht. forskriftskrav på søknadstidspunktet, men minst Byggeforskrift 1985?
Nei
4. Er det skader på røykvarslere?
Ukjent Ikke alle er testet på befaringsdagen, men bør kontrolleres.

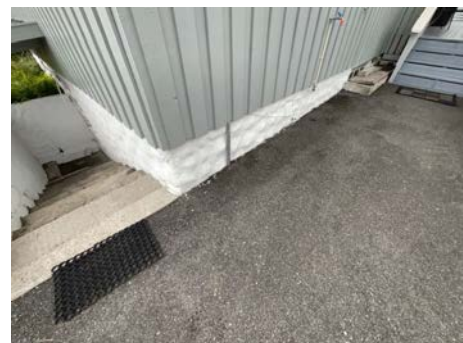
TG 2 Drenering

- Det er avvik:
 - Dreneringen er fra byggeår og har ukjente løsninger under bakken. Mer enn halvparten av forventet levetid på drenering er overskredet. Det er ut fra observasjoner påvist indikasjoner på at dreneringen er utilstrekkelig og har i dag begrenset effekt.

- Det er ikke registrert fuktsikring mot grunnmur rundt kjeller.

- Tiltak:
 - Det bør foretas ytterligere undersøkelser. Men ut ifra observasjoner som er gjort inn- og utvendig må det kunne påregnes/forventes dreneringstiltak i nærmeste fremtid. Bruk av rom i underetasjen vil også kunne være avgjørende.

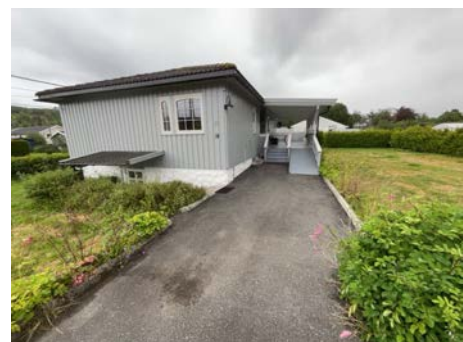
! TG 2 Terrengforhold

Boligen står på nærmest flatt terreng, noe fast dekke med fall.

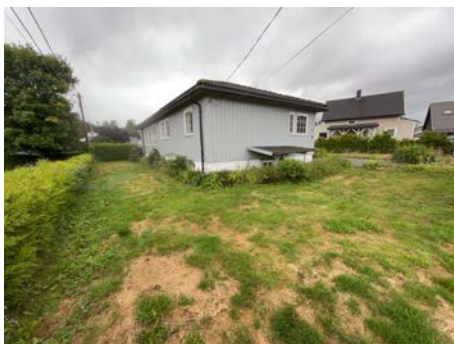
Da boligen selges som dødsbo er det usikkert/begrenset informasjon om det er nedgravd oljetank på eiendommen, men på befaringsdagen ble det registrert utvendig røropplegg (påfyllingsrør og luftesrør) inntil husvegg på veranda som indikerer at det kan være nedgravd oljetank. Det må foretas ytterligere undersøkelser.

- Det er avvik:
 - Der er registrert utvendig røropplegg som indikerer at det kan være nedgravd oljetank på eiendommen og nødvendige tiltak kan ikke utelukkes.
