Valleveien 257

Enebolig i landlige omgivelser - Dobbel garasje - Sen kveldssol

Tilstandsrapport

Befaringsdato: 12.11.2024

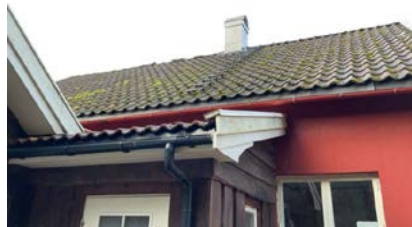
Veggkonstruksjon

- Det er påvist sprekker i murte/pussede fasader.

Deler av ytterkonstruksjonen har setningssprekker. Synlig slitasje i tilknytning til tømmermannskledningen på endeveggene.

- Sprekker i grunnmuren må tettes.

Det må påregnes utbedring av mursprekker i fasadene og generelt utvendig overflatevedlikehold.

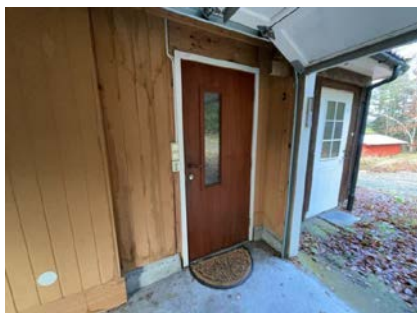
Lufteballong

- Det er påvist fukt/råteskader i konstruksjonen.
- Rekkverket er for lavt i forhold til dagens krav til rekkverkshøyder.
- Konstruksjonene har skjevheter.

Synlig slitasje og skjevheter. Det ble registrert rust i innfestingsbeslag for rekkestøtter / stolper.

- Gjennomføre ytterligere undersøkelser og foreta utbedring av skade.
- Råteskadede konstruksjoner må skiftes ut.

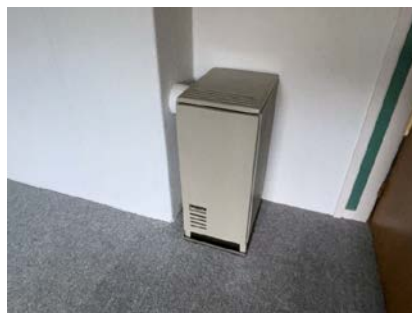
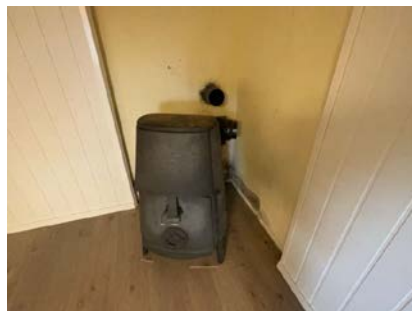
TG 2 Rom Under Terreng

- Det er gjennom hulltaking påvist høyt fuktnivå inne i trekonstruksjonen i hulltakingen, men ikke påvist fuktskader i dette området. Høy luftfuktighet kan over tid føre til muggvekst eller sverting av materialer. Samtidig kan materialer og konstruksjoner bli ødelagt.
- Det er påvist indikasjoner på noe fuktgjennomtrenging i kjellergulv.
- Det er påvist indikasjoner på noe fuktgjennomtrenging inn i kjellermur.
- Kjeller har begrenset ventilering/luftgjennomstrømning.

Forhøyede fuktverdier i rom under terreng med tilbakefylte yttervegger kan være forårsaket av fuktvandring i ytterkonstruksjonen, sviktende drenering og/eller i kombinasjon med innvendig kondensering som følge av dampholdig inneluft som kondenserer mot kalde yttervegger / overflater.

- Andre tiltak:
- Det påviste fuktnivå gir grunn til å overvåke konstruksjonen jevnlig for å se utvikling over tid, og eventuelt foreta tiltak for å unngå fuktskader.

Konstruksjonene må sikres mot råte, sopp og skadedyr. Påvist fuktvandring i tilbakefylte deler av ytterkonstruksjonen medfører at etasjen i utgangspunktet ikke er egnet for innredning med trematerialer, inntil drenering og tilstrekkelig fuktsikring av murverket er utført.

Etablere økt grad av innvendig ventilering for utlufting av rom og uttransportering av dampholdig inneluft, eventuelt ettermontere rotoravfukteranlegg som forebyggende tiltak mot kondensering og høy luftfuktighet i kjellerrommene. Eventuelle tiltak må sees i sammenheng med avsnittene: Drenering og terrengforhold.

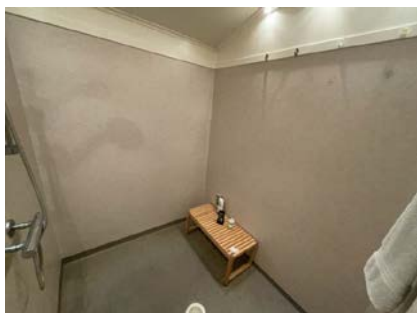
📍 TG 2 Overflater Gulv

- Det er mulighet for at det kan forekomme vannlekkasje på våtrommet hvor vann ikke vil gå til sluk.
- Det er påvist at gulvoverflaten har sprekker.
- Det er påvist avvik i fallforhold til sluk i forhold til krav i forskrift på byggetidspunktet.

Det må påregnes renovering av baderommet som følge påløpt slitasje og tekniske merknader.
