# Valleveien 257

# Enebolig i landlige omgivelser - Dobbel garasje - Sen kveldssol

# Tilstandsrapport

Befaringsdato: 12.11.2024

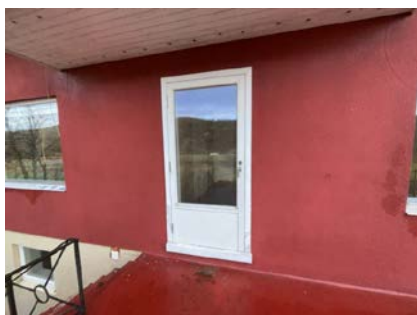
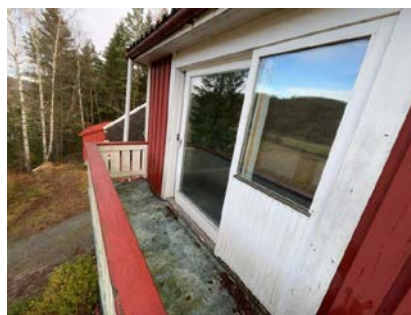
## TE2 Dører

- Det er påvist avvik rundt innsettsdetaljer.
- Det er påvist dører som er vanskelig å åpne eller lukke.
- Det er påvist utetthet/åpning mellom dørblad og dørkarm. Dvs. at kaldtrekk kan oppstå.

- Karmene i dører er værslitte utvendig og det er sprekker i treverket.

Overflatevedlikehold og etterjusteringer. Det bør etableres terskelbeslag og tiltak mot vannsprut i tilknytning til kjellerdøren.

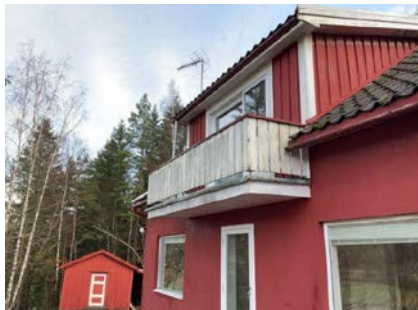
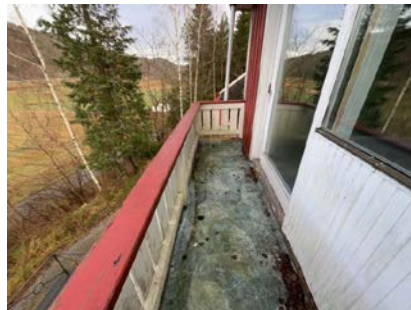
## TG 3 Terrasse

Treterrasse i betong og tre, med smijernsrekke.

- Åpninger i rekkverk er ikke i henhold til krav i dagens forskrifter.
- Det er påvist fukt/råteskader i konstruksjonen.
- Rekkverket er for lavt i forhold til dagens krav til rekkverkshøyder.

- Råteskadede konstruksjoner må skiftes ut.

Det må påregnes rehabilitering av konstruksjon og overflater.

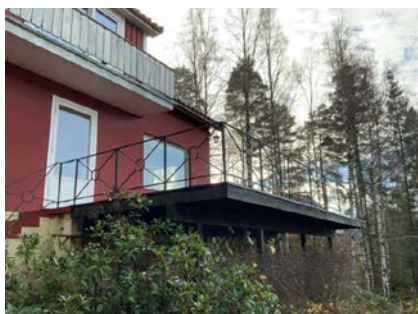
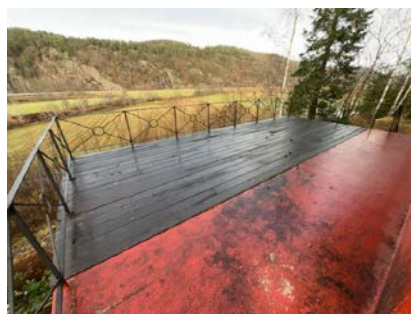
## TG 2 Utvendige trapper

Rekkverk er ikke barnesikkert i henhold til dagens krav for avstand mellom spiler. Det ble registrert sprekk i betongrepos mot terreng.

Det må påregnes overflatevedlikehold og kommende utbedring av trapperepos.

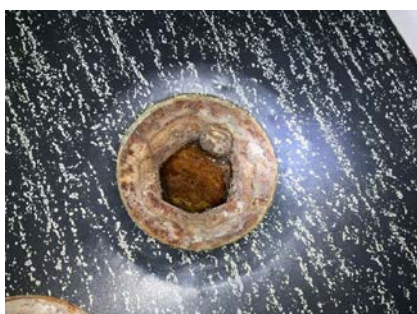
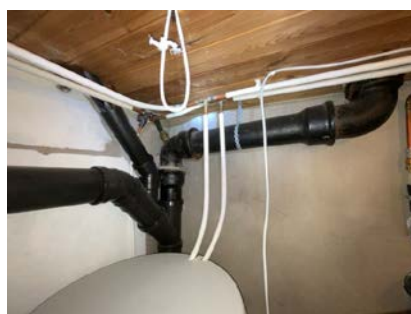
Det ble registrert rustsvekkelser i stålsluk.

- I forbindelse med oppgradering av våtrom vil det være naturlig med utskiftning av rør.
- Tidspunkt for utskiftning av avløpsrør nærmer seg.

Durgovertil i kott bør føres ut av bygningen, enten gjennom tak eller yttervegg.

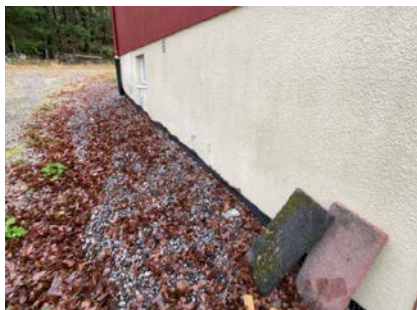
Masseutskiftning og vertikal fuksikring er begrenset til nordvestlig og nordøstlig side. Det mangler klemlist over den vertikale fuksikringen. Løsningen medfører økt risiko for fuktvandring i den vertikale tilbakefylte ytterkonstruksjonen.

Manglende klemlist over den vertikale fuksikringen på nordvestlig og nordløstlig side.

Ettermontere klemlist over den vertikale fuksikringen. Tiltak for redrenering rundt de resterende delene kan ikke utelukkes. Bruken av underetasjen er også avgjørende for når dette vil være nødvendig.

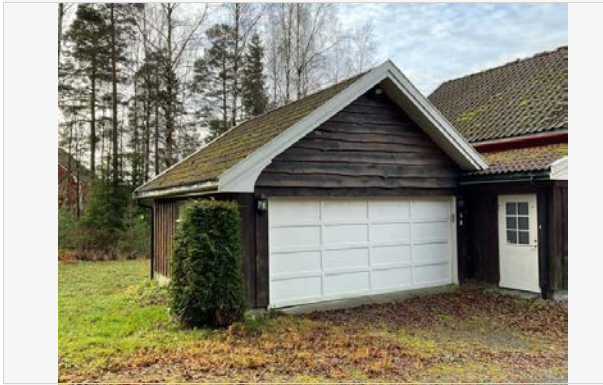
## Garasje

Støpt betongplate mot terreng. Ringmur av betong. Det ble registrert sprekker i deler av sålen og horisontalavvik med påfølgende lysåpning under deler av garasjeporten.

Den vertikale ytterkonstruksjonen er oppført i uisolert bindingsverk av tre. Utvendige overflater er utført med tjæret villmarkskledning. Deler av kledningen er utsatt for ekstra fuktbelastning fra tilstøtende grøntvekster. Videre er det registrert utilstrekkelig overlapping mellom underbord og overbord. Det må påregnes utvendig overflatevedlikehold.

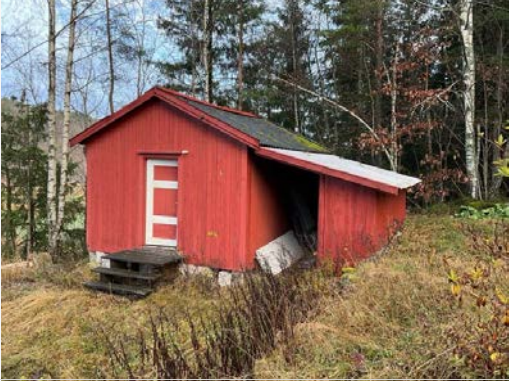
## Bod

Enkel ringmurskonstruksjon mot kryprom. Kryprommet er utsatt for kondensering og fuktskader i tilsøtende trekonstruksjoner. Murverket er oppført i naturstein, betong/mørtel og porebetong. Den vertikale ytterkonstruksjonen er oppført i enkel bindingsverk av tre. Utvendige overflater er utført med stående malt kledning. Kledningen fremstår med synlig slitasje og råteskader ved veggfoten. Taket er en plassbygget saltakskonstruksjon, uten undertakstekking. Synlig sig / setning i konstruksjonen. På den nordlige siden er det lagt nyere metallplater. Den sydlige taksiden er tekket med asbestfiber/eternittplater. Bygningen er utført med enkle trevinduer og speildør i tre. Vinduer og dør vurderes som utskiftningsklare. Bjelkelagskonstruksjon mot kryprom har synlig svikt / setningsskader. Utvendig plassbygget trapp mngler rekkverk og er fundamentert på sviller mot terreng.
