# Einerkjerrveien 36

# Vertikaldelt bolig med 2 boenheter. Pent opparbeidet hage og hele 3 garasjeplasser

# Tilstandsrapport

Befaringsdato: 12.12.2024

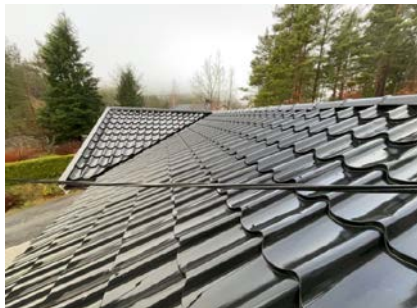
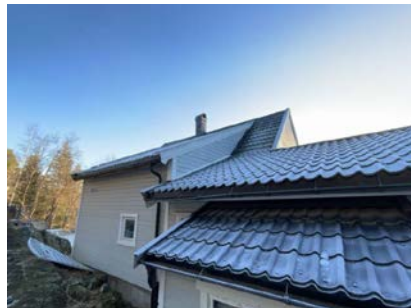
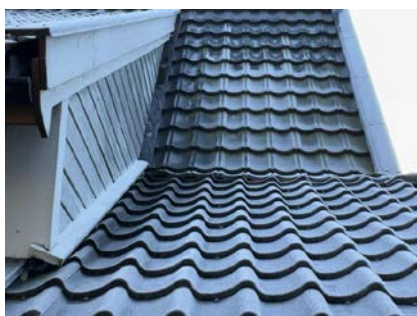
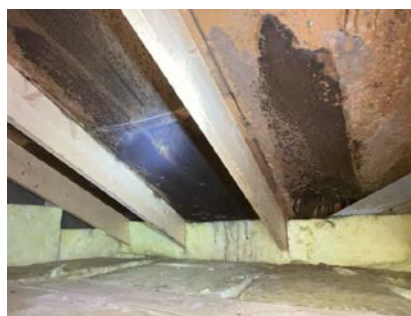
## **TG 2** Nedløp og beslag

Takrenner og nedløp i stål eller aluminium.  
Fallforhold i renner er ikke vurdert.  
Pipebeslag i plastbelagt stål.  
Feiestige er montert.

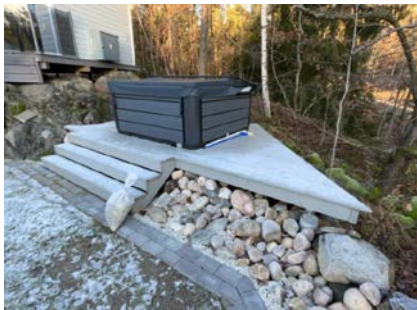
## Terrasse hoveddel

Treterrasse med beiset gulv og rekke.

Ettermontere rekker / håndløpere og normalt løpende vedlikehold.

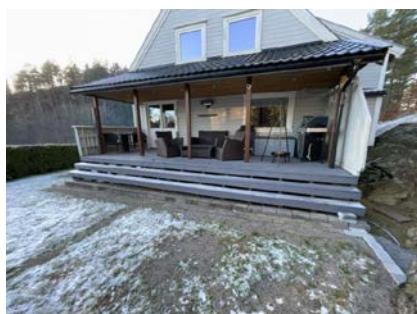
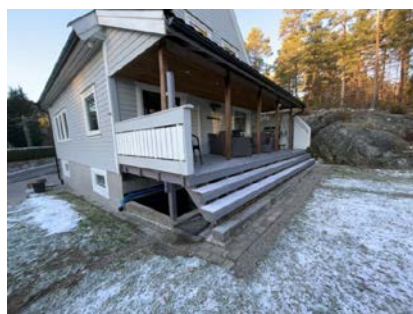
## Terrasse - Tilbygg

Enkel treterrasse med beiset terrassegulv.

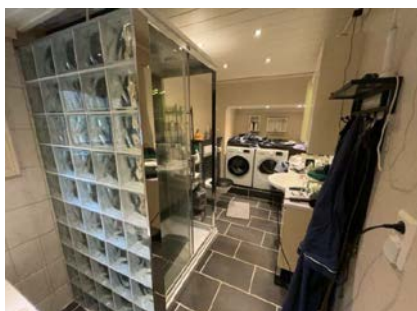
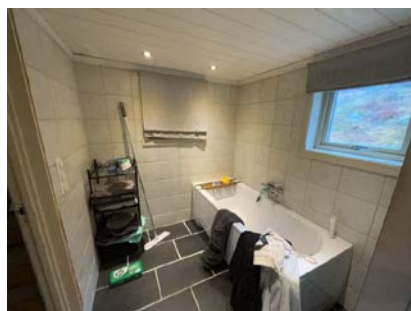
### HOVEDETASJE HOVEDDEL > BAD/VASKEROM

#### TG 2 Overflater vegger og himling

- Det er vindu/dør med ikke fuktbestandige materialer i våtsonen (ved vask, dusj, badekar, osv.), løsningen eller byggematerialet er uegnet

- Det er mulighet for at det kan forekomme vannlekkasje på våtrommet hvor vann ikke vil gå til sluk.
- Det er påvist at høydeforskjell fra topp slukrist til gulv/synlig topp membran ved dørterskel er mindre enn 25 mm.
- Det er påvist at noen fliser har bom (hulrom under).

- Det er påvist avvik i fallforhold til sluk i forhold til krav i forskrift på byggetidspunktet.
- Målinger viser at det ikke er fall til sluk (motfall).

- Andre tiltak:
- Uegnede materialer må fuktbeskyttes/utskiftes.

Anbefaler varsom bruk for å unngå unødig fuktbelastning mot overflater som ikke er utført med vanntette sjikt.

Vær oppmerksom ved bruk. For å få tilstandsgrad 0 eller 1 må gulvet bygges om, for å få riktig fall til sluk. Det vil imidlertid sjelden være økonomisk rasjonelt som et enkeltstående tiltak. Ved en eventuell renovering, påse at våtromsgulvet bygges med riktig fall til sluk. Dette vil eventuelt innebære ombygging av rommet. Kostnadsestimatet omfatter derfor renovering av baderommet i sin helhet. Det kan med fordel ettermonteres automatisk lekkasjestopper som forebyggende tiltak mot eventuelle fremtidige lekkasjer.

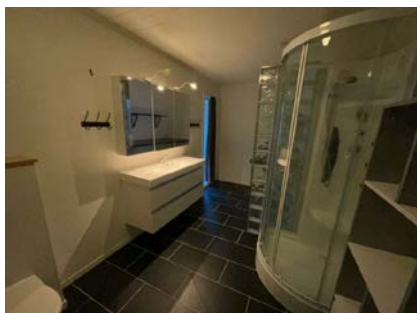
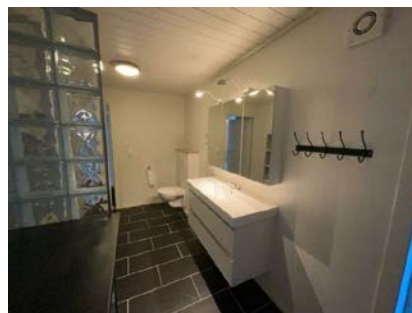
## HOVEDTASJE HYBEL > BAD/VASKEROM

### TG 2 Overflater vegger og himling

- Det er vindu/dør med ikke fuktbestandige materialer i våtsonen (ved vask, dusj, badekar, osv.), løsningen eller byggematerialet er uegnet

- Det er påvist avvik i fallforhold til sluk i forhold til krav i forskrift på byggetidspunktet.

- Uegnete materialer må fuktbeskyttes/utskiftes.
- Andre tiltak:

Anbefaler varsom bruk for å unngå unødig fuktbelastning mot overflater som ikke er utført med vanntette sjikt.

Vær oppmerksom ved bruk. For å få tilstandsgrad 0 eller 1 må gulvet bygges om, for å få riktig fall til sluk. Det vil imidlertid sjelden være økonomisk rasjonelt som et enkeltstående tiltak. Ved en eventuell renovering, påse at våtromsgulvet bygges med riktig fall til sluk. Dette vil eventuelt innebære ombygging av rommet. Kostnadsestimatet omfatter derfor renovering av baderommet i sin helhet. Det kan med fordel ettermonteres automatisk lekkasjestopper som forebyggende tiltak mot eventuelle fremtidige lekkasjer.

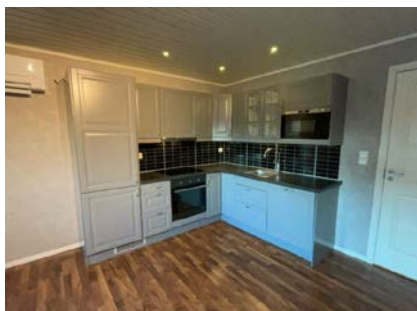
## HOVEDETASJE HYBEL > STUE/KJØKKEN

### Avtrekk

Rens av ventilator og tilhørende avkastslange. Dersom friksjonslyden vedvarer må det påregnes utskiftning av lager eller ventilatoren i sin helhet.

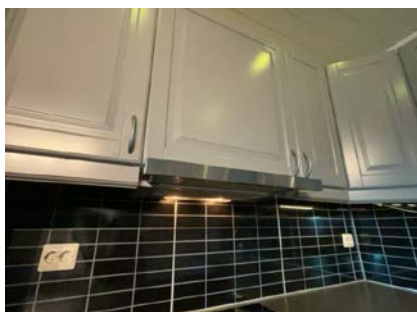
## HOVEDETASJE HOVEDDEL > KJØKKEN / SPISESTUE

### Overflater og innredning

Normalt overflatevedlikehold. Eventuelle oppgraderingsbehov må vurderes individuelt og etter kjøpers egne preferanser.

Anbefaler på generelt grunnlag å ettermontere komfyrvakt og automatisk lekkasjestopper / waterguard, for å redusere risikoen for fuktskader ved eventuelle lekkasjer.

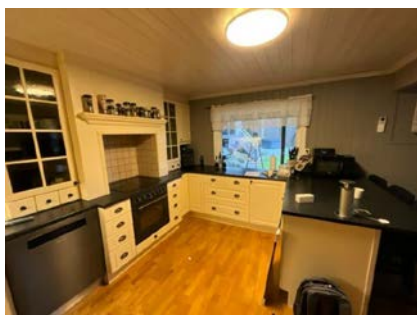
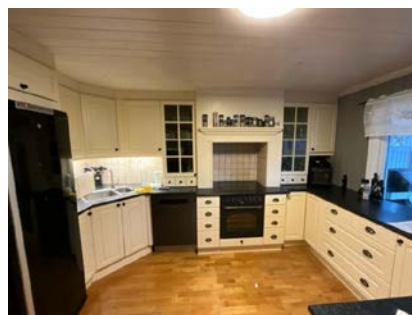
## HOVEDETASJE HOVEDDEL > KJØKKEN / SPISESTUE

### Avtrekk

Normal rens og vedlikehold av ventilator og tilhørende avkastslange. Montere utvendig kappe eller blafreventil.

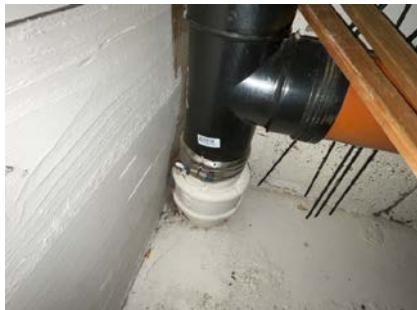
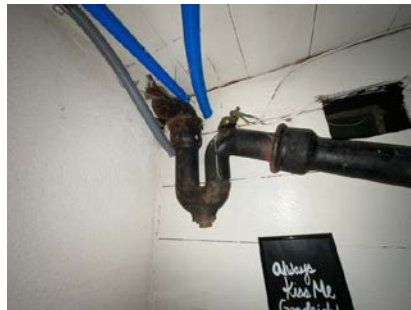
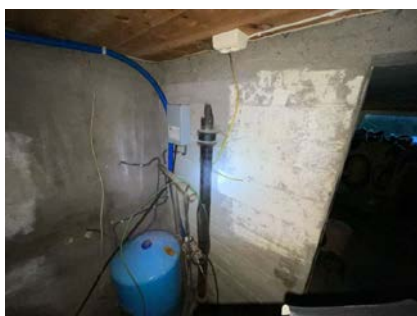
Avkuttet avløp uten forblending.

Anbefaler å kontakte vvs-fagmann for gjennomgang og vurdering av eldre røropplegg. Videre må det gjøres en vurdering av kloakkluftingen og avkuttet avløpsrør uten forblending.

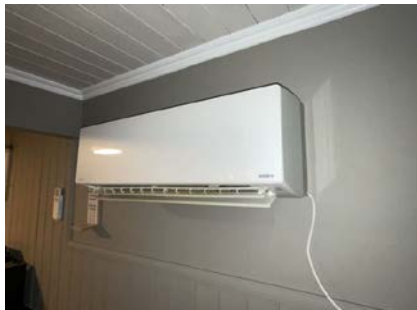
## TE 2 Varmepumpe - 2

Luft til luft varmepumpe, produksjonsmerket 2019. Utløpt garantitid.  
Installasjonen var i bruk på befaringstidspunktet.

Anbefaler å kontakte forhandler / servicepersonell for rekvirering av service og informasjon om fremtidige service og vedlikeholdsintervaller.

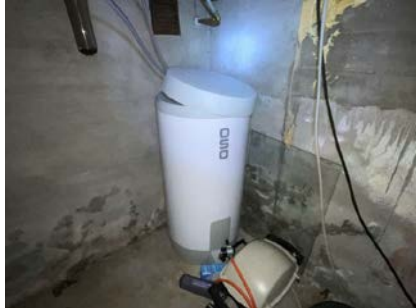
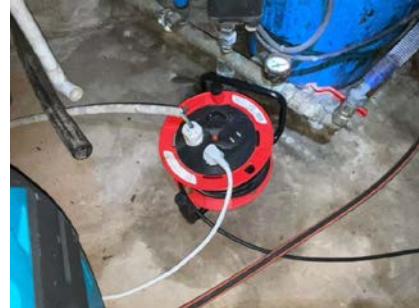
## TG 2 Varmtvannstank - 2

Varmtvannsbereder (Ca 200 liter) er plassert i garasjekjeller.  
Berederen er produksjonsmerket 2012.

Installasjonen er tilkoblet støpsel-kontakt. Ved en eventuell fremtidig utskiftning av berederen må det påregnes etablering av fast tilkobling.

- Det bør etableres tilfredsstillende el-tilkobling etter gjeldende forskrift.
