## **Narestø 116, midt mellom Arendal og Tvedestrand**

## Narestø 116

# Tilstandsrapport

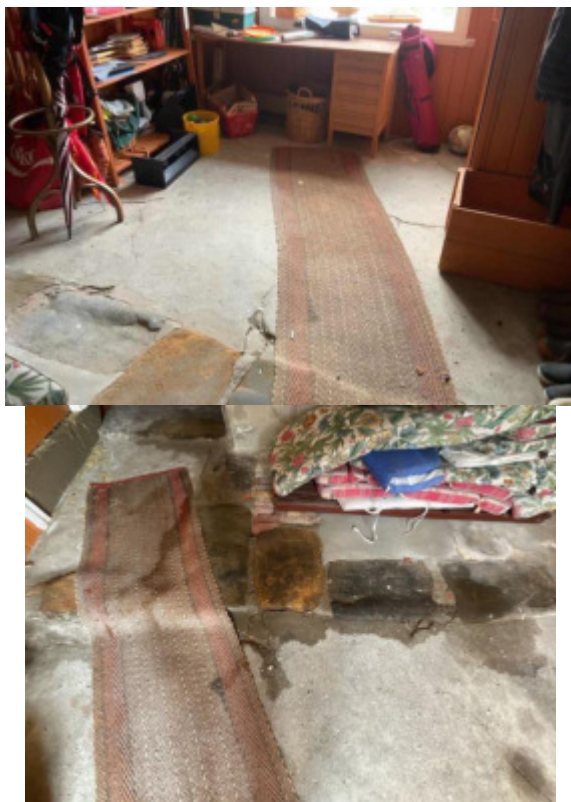
Golv og vegger i en uinnredet og dårlig isolert kjeller kan avgi mye fuktighet til rommet. Dette kan skyldes at jordmassene rundt bygningen får en viss oppvarming fra bygningen. Dermed stiger damptrykket i grunnen, og drivkraften for transport av vanddamp inn i kjelleren øker. Fuktighet som suges opp i vegger fra grunnen under fundamenter, kondens og lekkasjer kan også gi et fukttillskudd til romlufta ved avdampning.

Fukt i tilfarergolv kommer vanligvis nedenfra. Fukten kan føre til at tilfarerne mugner eller råtner mot betonggolvet, at golvbord eller parkett sveller og krummer seg og at vinyl og linoleum blærer. Årsaken kan være at golvet ligger i direkte kontakt med betonggolv som på grunn av manglende drenering, kapillærbrytende sjikt og/eller fuktsperre får tilførsel av fukt fra grunnen.

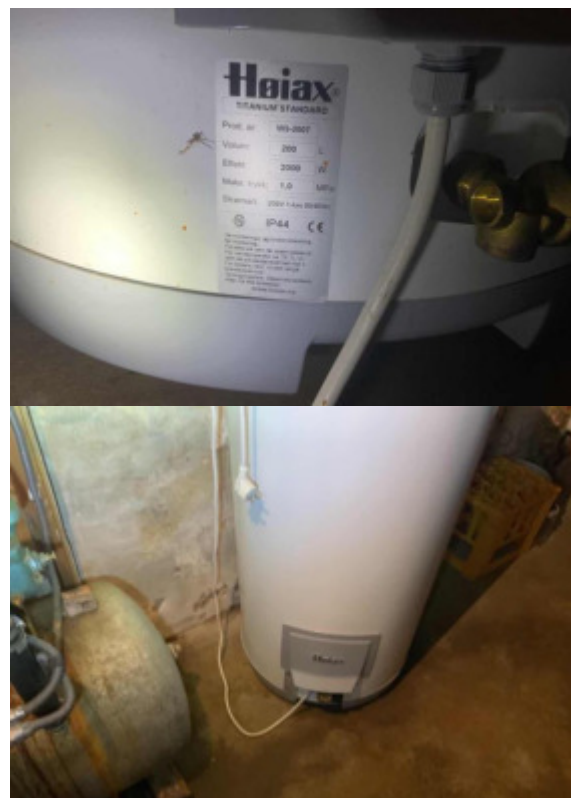
TG 2

200 liters varmtvannstank.

Årstall: 2007

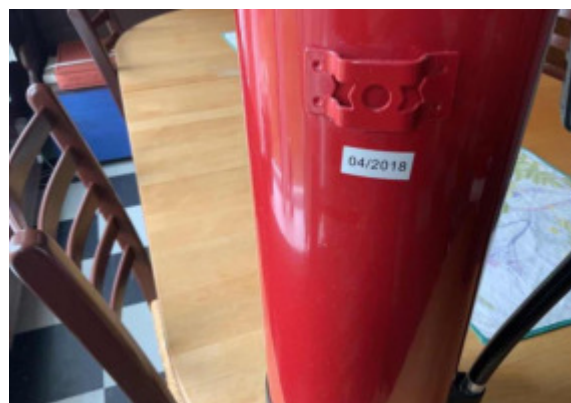
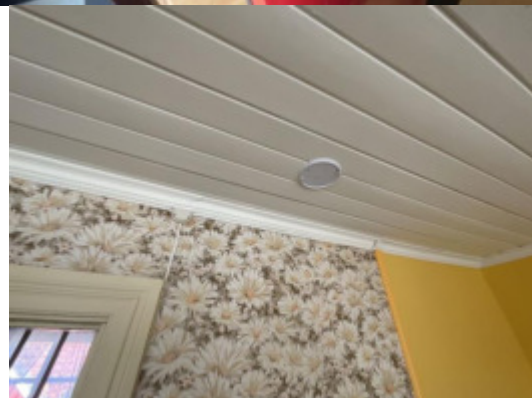
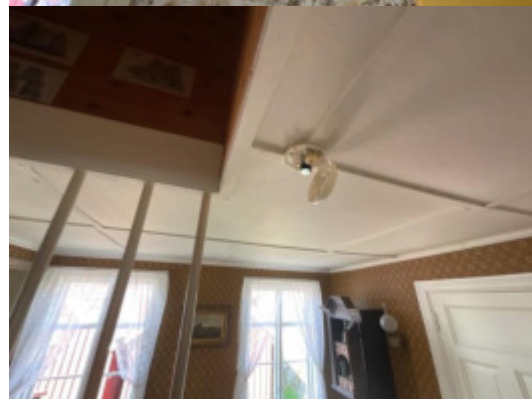
## Branntekniske forhold

TG 3

**Ja Manglende røykvarslere, batteri.**

**Kostnadsestimat: Under 10 000**

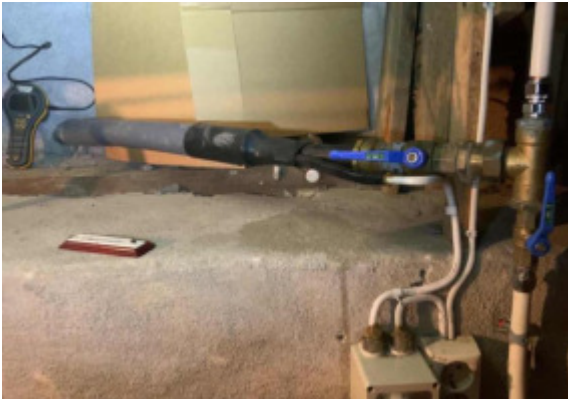
Vann var avslått (delvis demontert) på befaringsdagen slik at det ikke var mulig å undersøke trykk på anlegget.  
Ifølge kommunale opplysninger er bygningen tilkoblet offentlig vann år 2000 og avløp år 2008.  
Det er synlig vannpumpe i krypkjeller, antas å ikke være i bruk.

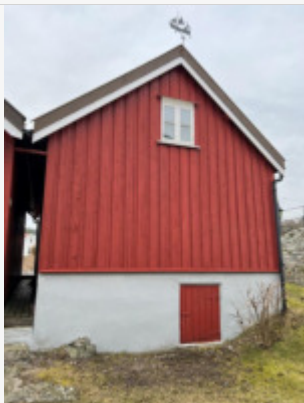
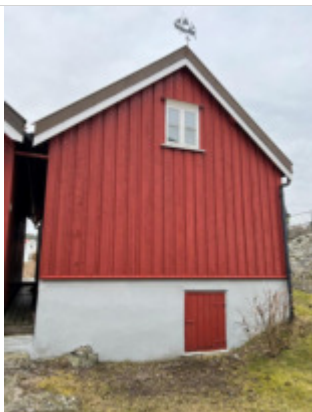
## Bod

Bygningen vurderes som renoverings klar som følge av påløpt slitasje, konstruksjonsmessige setninger og reparasjons behov.

Bygningsdelene omfattes hovedsakelig av følgende tilstandsgrader TG: 2 og 3
