# Tilstandsrapport

📍 Narestø 116 , 4810 EYDEHAVN

# Gnr. 68, Bnr. 286

Rapportdato: 30.03.2022

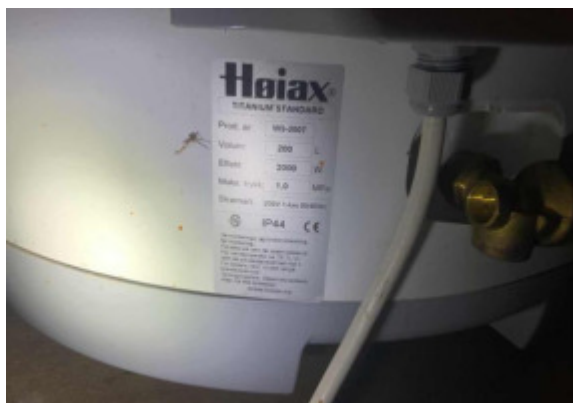
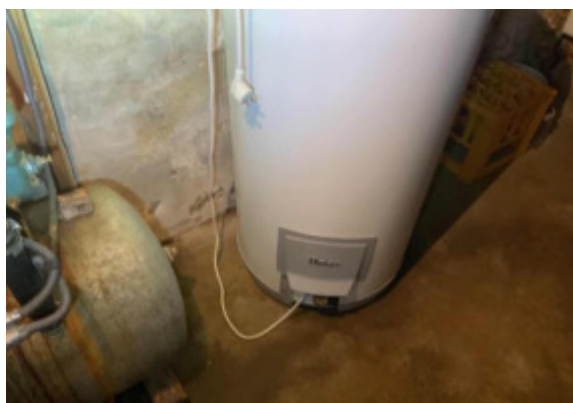
TG 2

200 liters varmtvannstank.

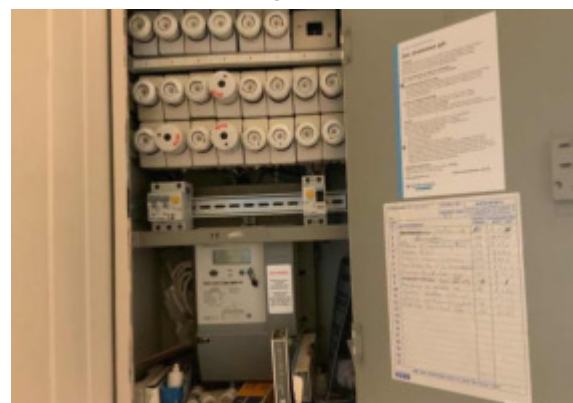
Estimert tilsier gjennomgang med el-kontroll, det er ikke estimert eventuelle utbedringskostnader.

Anbefaler gjennomgang på det elektriske anlegget med en utvidet el-kontroll før bruk.

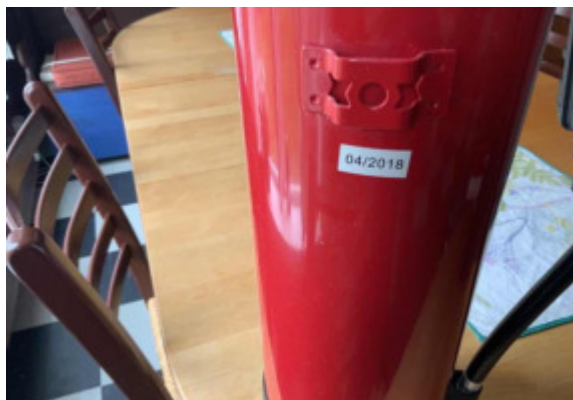
1. Er det mangler for brannslukningsutstyr i boligen iht. forskriftskrav?  
**Nei**
2. Er det skader på brannslukningsutstyr eller er apparatet eldre enn 10 år?  
**Nei**
3. Er det mangler på røykvarsler i boligen iht. forskriftskrav?  
**Nei**
4. Er det skader på røykvarslere?  
**Ja Røykvarslere piper på befaringsdagen der utbytting av batterier er påregnelig.**

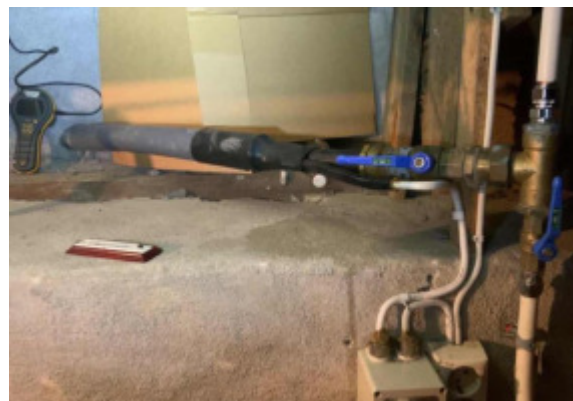
Vann var avslått (delvis demontert) på befaringsdagen slik at det ikke var mulig å undersøke trykk på anlegget.  
Ifølge kommunale opplysninger det bygningen tilkoblet offentlig vann år 2000 og avløp år 2008.

Det er synlig vannpumpe i krypkjeller, antas å ikke være i bruk.

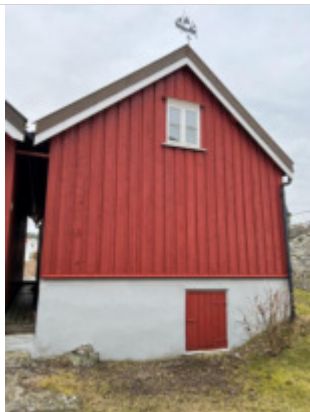
Bygningen vurderes som renoverings klar som følge av påløpt slitasje, konstruksjonsmessige setninger og reparasjons behov.

Bygningsdelene omfattes hovedsakelig av følgende tilstandsgrader TG: 2 og 3
