# Sandvigheia 5

# Arkitekttegnet enebolig med stor flott tomt, dobbel garasje, fantastisk utsikt og 6 meter brygge - Hisøy

**Sandvigheia 5, 4816  
KOLBJØRNSVIK**

# Tilstandsrapport

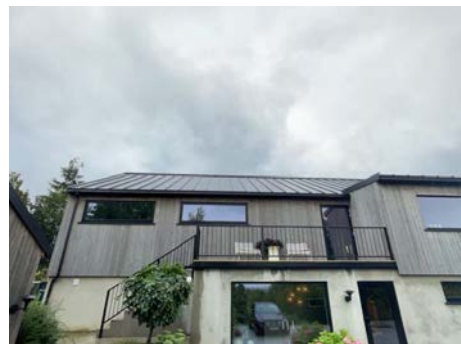
Utvendig taktekkning med metallplater.  
Befaring er utført fra bakkenivå pga. sikkerhet for undertegnede.  
Det ble ikke registrert større avvik på befaringdagen.

**Vurdering av avvik:**

- Det må monteres snøfangere for å oppfylle byggeårets krav.

**Kostnadsestimat: 10 000 - 50 000**

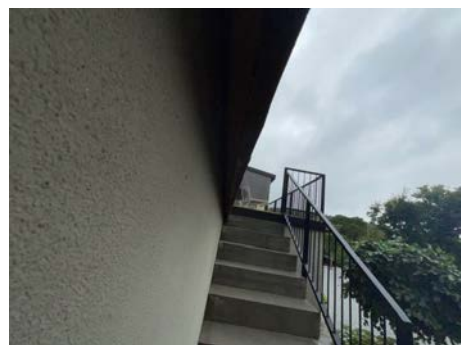
### ! TG 1 Veggkonstruksjon

Bindingsverkskonstruksjon med utvendig stående bordkledning.  
Befaring er utført fra bakkenivå.

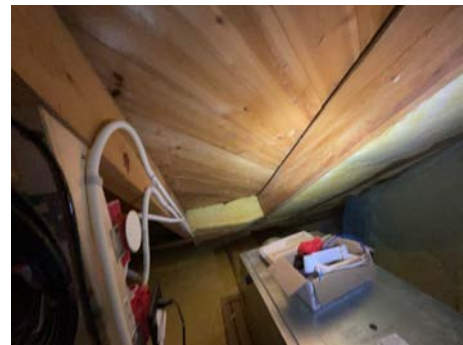
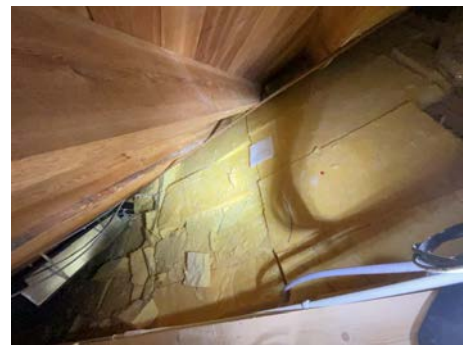
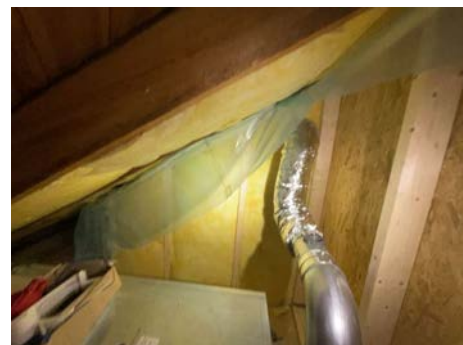
## Takkonstruksjon/Loft

Takkonstruksjon der gjennomgang av diffusjonstetting der denne mangler anbefales slik at ikke kondensskader oppstår i undertak.

*Punktet må sees i sammenheng med Taktekking*

Er dampsperra utett, vil fuktig inneluft strømme opp i takkonstruksjonen. Når lufta avkjøles til duggpunktet, utfelles kondensvann eller rim.

Store og ikke lett tilgjengelige utettheter i dampsperra er ofte vanskelige å utbedre lokalt. Et eksempel er der folien er montert på tvers av takstolene uten klemte omleggsskjøter, eller der det mangler dampsperra i større deler av himlingen. Løsningen kan være å demontere deler av tak- eller himlingskonstruksjon og utbedre klemmingen av dampsperra, eller montere ny og tett dampsperra. Man må sørge for gode tetteløsninger i alle overganger og rundt alle gjennomføringer.

Lett tilgjengelige utettheter i dampsperra, som ved gjennomføringer av ventilasjonskanaler o.l., kan tettes med fugemasse. Utettheter ved overganger mot yttervegg kan tettes med fugemasse eller med remser av plast som limes og klemmes i omleggene. Der det er tilgjengelig fra loftet, kan man fjerne isolasjonen og tette fra oversiden. Man tetter ved å lime/klemme ny plastfolie til den opprinnelige slik at det blir lufttett. Limet som brukes, må kunne hefte til dampsperra. Alternativt kan tetting utføres med tape.

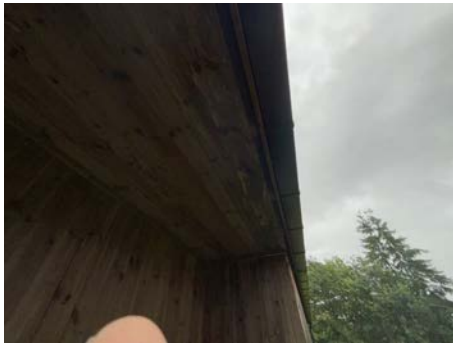
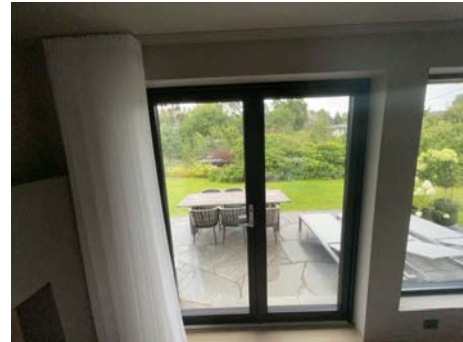
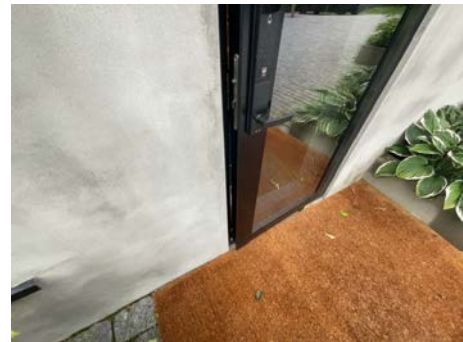
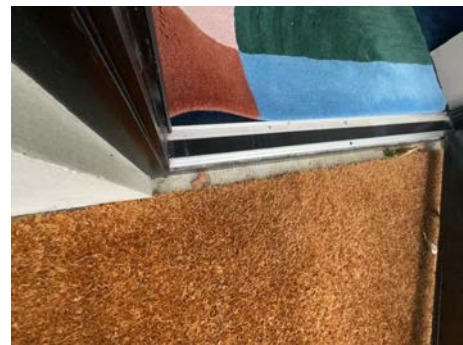
## TG 1 Vinduer

Det ble foretatt kontroll på tilfeldig valgte åpne og lukke mekanismer, vurderes å være i normal stand. Vinduer består av åpningsvinduer og fastkarmsvinduer.

Det er ikke utført inngrep i konstruksjoner rundt vinduer og ukjent tetting med hensyn til isolering/vindtetting/taping

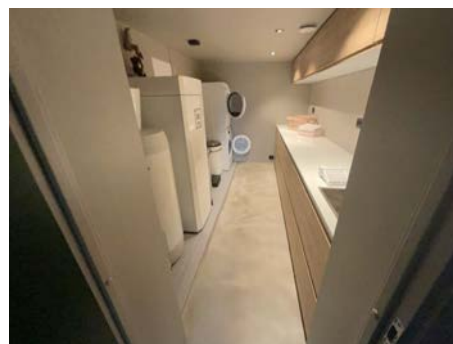
## TG 1 Overflater vegger og himling

Visuell befaringsdag av tilgjengelige flater som ikke er tildekket viser ikke større avvik på befaringdagen.

- Det er mulighet for at det kan forekomme vannlekkasje på våtrommet hvor vann ikke vil gå til sluk.

- Det bør etableres avrenning inn til sluk for hele våtrommet.

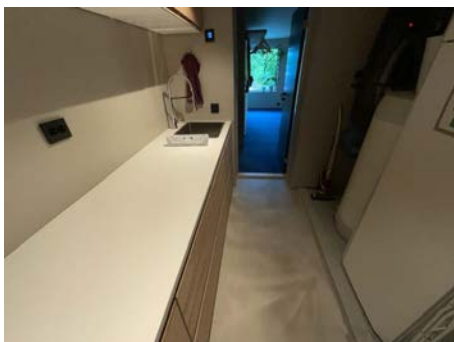
### TG 1 Sluk, membran og tettesjikt

Plastsluk, belegg klemt til klemring.

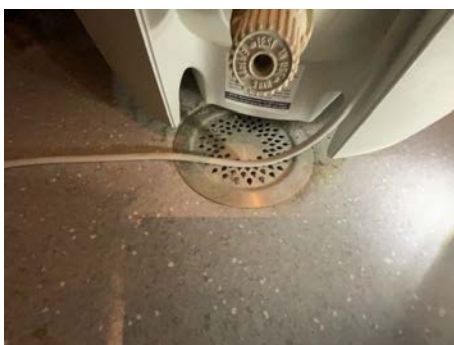
### TG 1 Sanitærutstyr og innredning

Innredning med nedfelt servant, opplegg for vaskemaskin.  
Visuell undersøkelse viser ikke større avvik på befaringdagen.

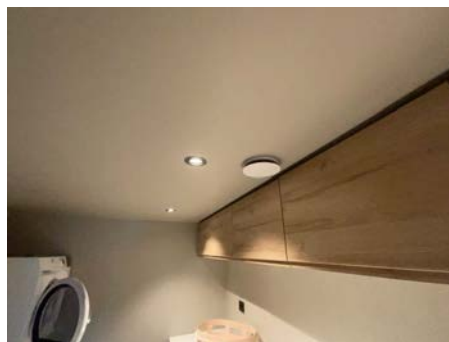
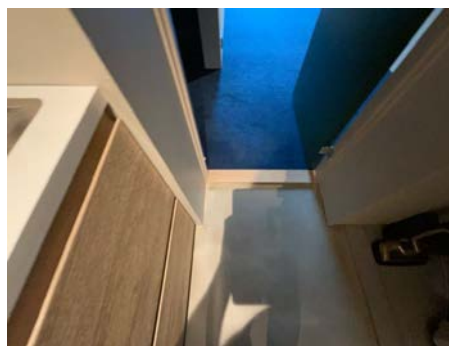
### TG 2 Tilliggende konstruksjoner våtrom

- Det er registrert symptom på fuktskader
- Se krypkjeller og rom under terreng avsnitt.

- Det må foretas tiltak for å lukke avviket.

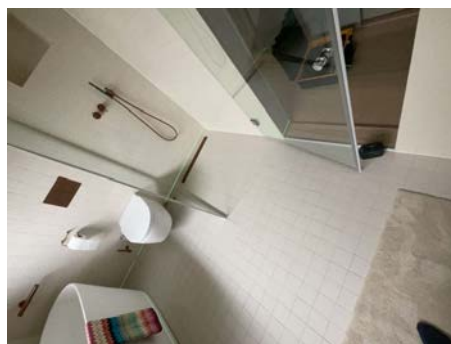
### TG 1 Sluk, membran og tettesjikt

Veggsluk, visuell undersøkelse viser ikke større avvik på befaringsdagen.

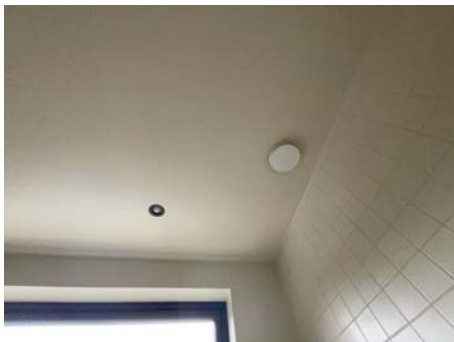
### TG 1 Tilliggende konstruksjoner våtrom

Nyere enn 5 år og dokumentasjon med sluttrapport er fremlagt. For våtrom er det unntak for hullboring § 2-2 våtrom

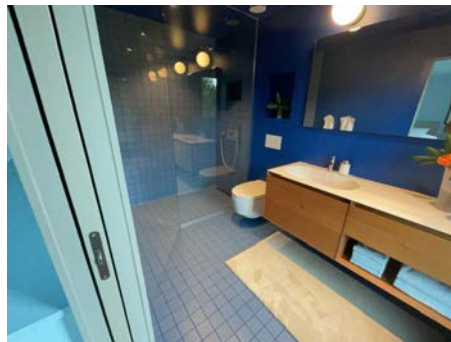
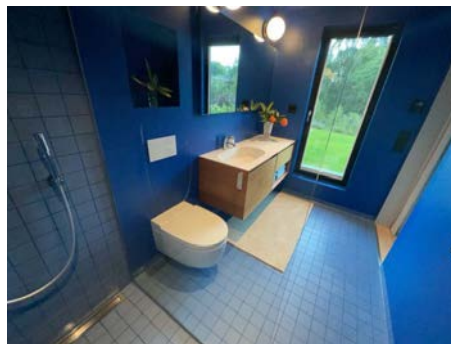
### TG 2 Overflater vegger og himling

- Det er vindu/dør med ikke fuktbestandige materialer i våtsonen (ved vask, dusj, badekar, osv.), løsningen eller byggematerialet er uegnet

- Uegnede materialer må fuktbeskyttes/utskiftes.

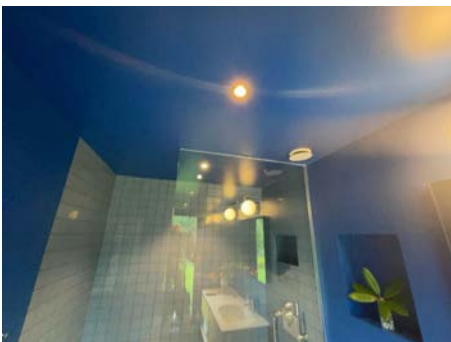
### TG 1 Tilliggende konstruksjoner våtrom

"Hulltaking kan også unnlates når den bygningssakkyndige vurderer det som unødvendig, for eksempel fordi våtrommet har et system for fuktovervåking, eller fordi boligen er nylig oppført eller renoveret og har våtromsertifikat eller annen tilsvarende dokumentasjon på funksjonstesting."

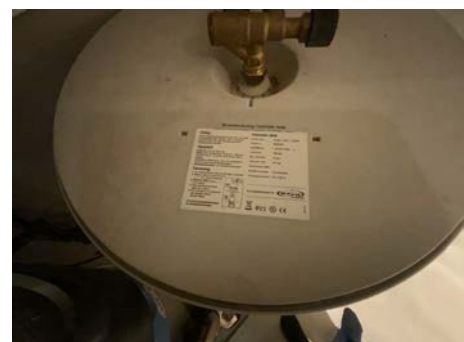
#### TG 1 Vannbåren varme

Vannbåren varme.  
Fremkommer ikke opplysninger om problematikk med anlegget.

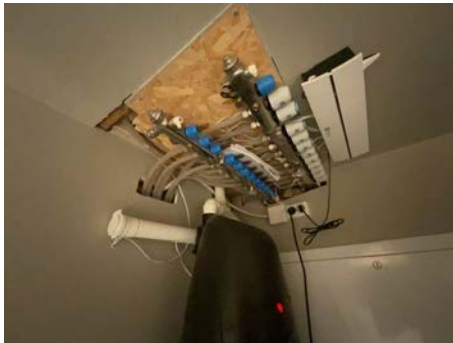
## Elektrisk anlegg

Det er fremlagt dokumentasjon på anlegget. Undertegnede har ikke elektrofaglig kompetanse og tilstandsvurdering beror på dokumentasjon og visuell undersøkelse av tilfeldig komponenter i boligen.

Ved eventuell videre undersøkelser på det elektriske anlegget må det innhentes autorisert elektriker/el-takstmann med en utvidet el-kontroll (NEK 405 Elkontroll)

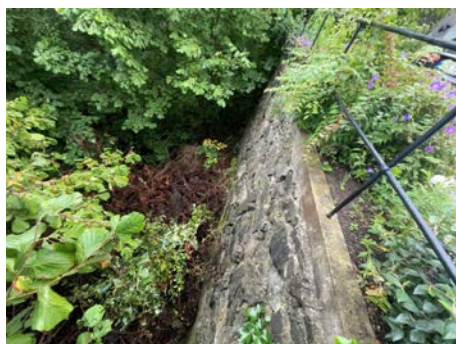
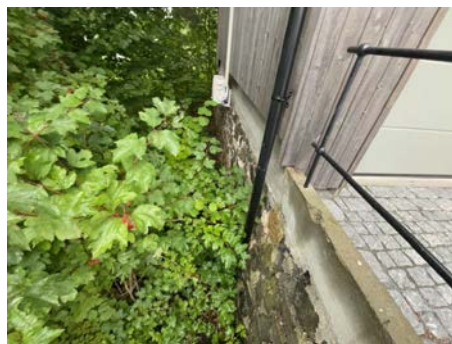
## TG 3 Terrenghorhold

Kupert terreng rundt bolig med hagebed, plen etc.

Hvis det ikke er mulig å etablere fall ut fra bygningen, kan man etablere fall langs veggen til lavereliggende terreng dersom forholdene ligger til rette for det. Fallet bør være minst 1 : 50.

**Kostnadsestimat: 10 000 - 50 000**
