Marviksveien 60

LUND - MARVIKA

LUND - Påkostet smakfullt innredet rekkehus over 4 plan -Fantastisk skjermet hage m mye sol -vender mot Inn/ut

Tilstandsrapport

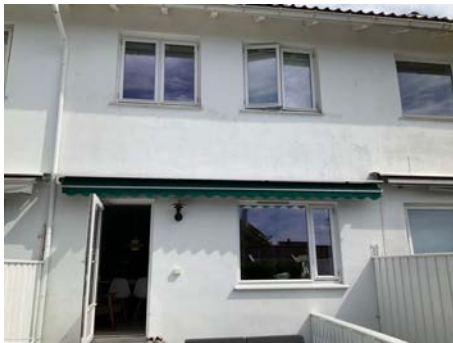
Hageside

Det er vanlig at utvendig murpuss på denne type boliger vil trenge jevnlig vedlikehold. Sprekker og noe løs murpuss kan oppstå grunnet værpåkjønning med fukt og frost over tid.

Jevnlig vedlikehold og oppgraderinger må kunne påregnes.

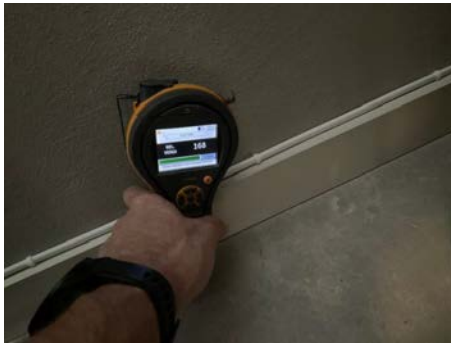
TG 2 gis siden det må kunne forventes et noe fuktig miljø i denne type kjeller grunnet svak drenering og manglende plast/dampspærre under støp som skal hindre fukt oppsug.

Yttervegg mot hageside. Ingen unormale utslag registrert

Forhold anbefales å holde under oppsyn. Det må uansett påpekes at det innebærer en viss risiko forbundet med kjeller uten fullverdig drenering og dagens løsninger.

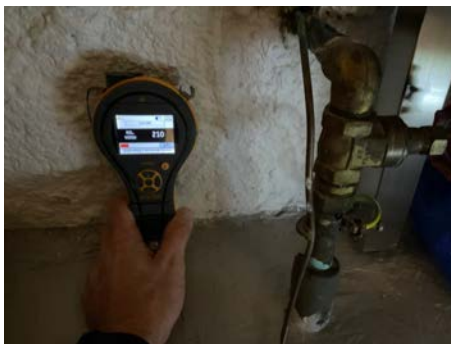
Yttervegg mot inngangsside. Svake/moderate utslag registrert

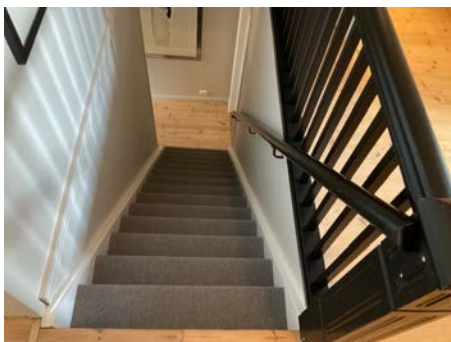
Eldre trapp som er oppgradert

Dagens krav er at det skal være håndrekke på begge sider av trapp, men utforming og smale trappeløp tilsier at det vil bli trangt med håndrekke på begge sider. Det anbefales uansett å montere på ene side som de andre trappene har idag.

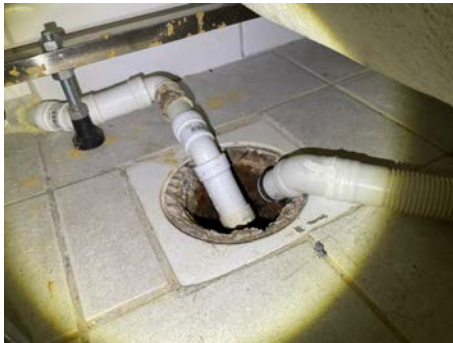
Type sluk (støpejernsluk fra byggetid), ukjent løsning på eventuell membranløsninger sammen med avvik på fallforhold gir grunnlag for TG3.

Begrenset tilgang til sluk under badekar. Deksel ble demontert

- Våtrommet må totalrenoveres. Alle forhold med tettesjikt, våtsone, sluk m.m. må dokumenteres.

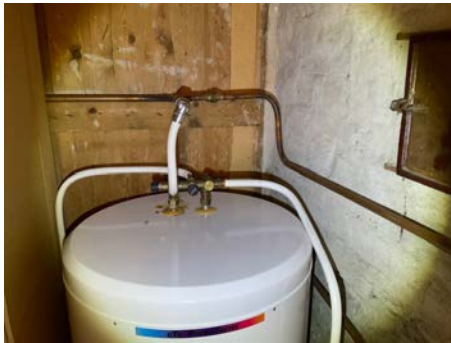
Variierende alder på røropplegg

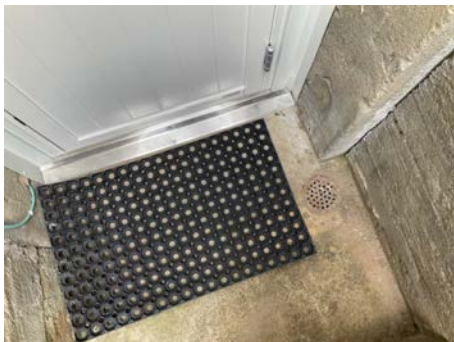
Sluk/avløp fra byggetid i bunn fra byggetid

- Overvåk tilstanden jevnlig. For å få tilstandsgrad 0 eller 1 må dreneringen skiftes ut, men tidspunktet for når dette er nødvendig er vanskelig å si noe om. Bruken av underetg/kjeller vil og være avgjørende.

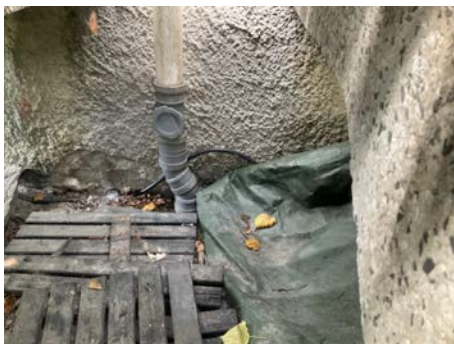
Taknedløp på inngangside ledes til overvannsrør

Generelt anbefales det fall bort fra yttervegg og taknedløp for overvann anbefales ledet bort fra vegger slik at man reduserer fuktpåkjenningen mest mulig
