Gabriel Scotts vei 31

Tromøy

Innholdsrik enebolig med fantastisk utsikt og garasje - Tromøy

Tilstandsrapport

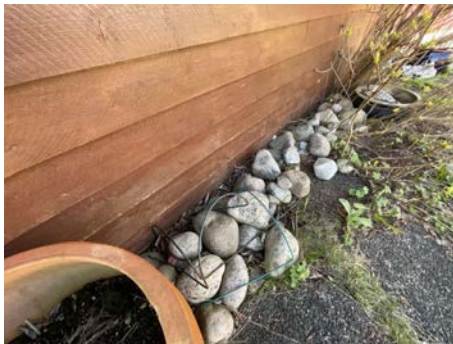
Bilde viser ytterkledning som ligger nærmere bakken/terreng enn anbefalt.

- Det anbefales å etablere tilstrekkelig luft/avstand mellom kledning og bakken/terreng. Dagens løsning bidrar til øke faren for eksponering av treverk for vannsprut/snø/smeltevann, med dertil økt nedbrytningshastighet av materialet.

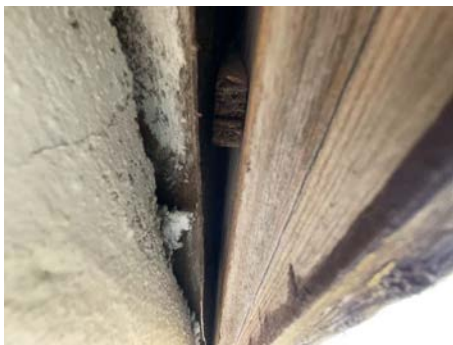
Bilde viser manglende musetetting og noe begrenset lufting i underkant av kledning

- Tiltak vedr. musetetting anbefales.

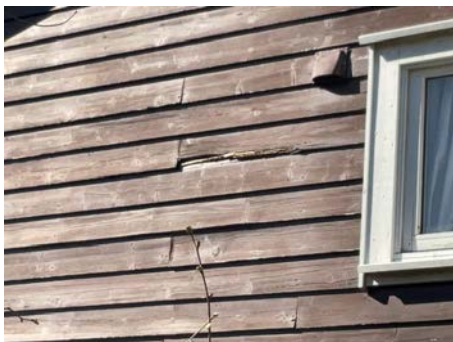
Bilde eks. på slitasje/råte på ytterkledning.

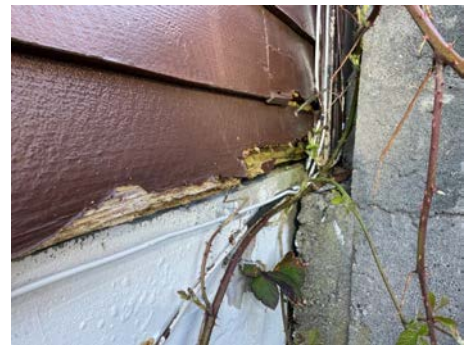
Bilde eks. på slitasje/råte på ytterkledning.

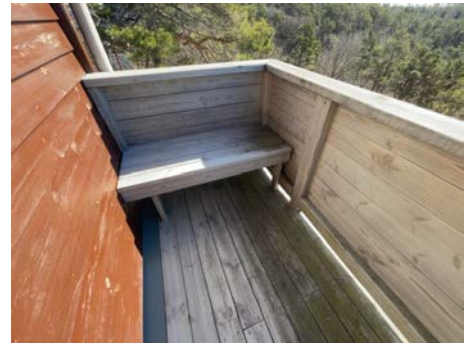
Bilde viser eks. på fastmontert benk.

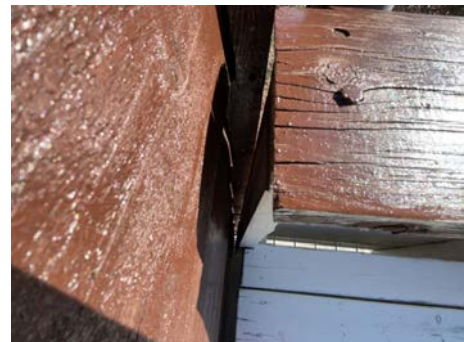
Bilde viser at rekkverk som har løsnet fra innfesting i vegg

- Det er ikke krav om utbedring av rekkverkshøyde opp til dagens krav, men det anbefales at åpninger i rekkverk utbedres for å forhindre klatring.

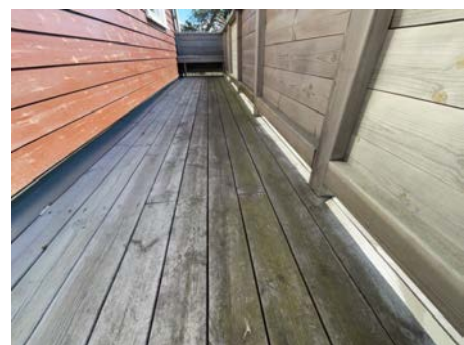
Bilde viser eks. på manglende vedlikehold

- Det anbefales å overvåke tilstanden på søyler, bjelkelag og fundamentering jevnlig, samt skifte ut trevirke med påbegynt råte og/eller slitasje utover normal slitasjegrad.

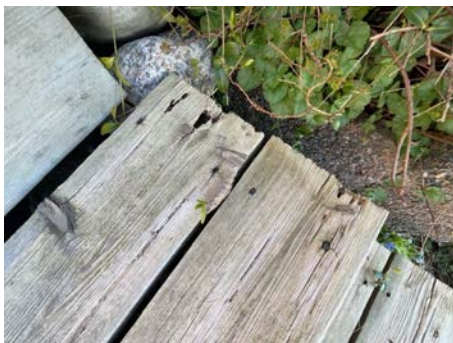
Bilde viser eks. påbegynt råteforekomster

- Tiltak:
- Det må påregnes utskifting av treverk med råte/slitasje, samt utbedring av rekkverk.

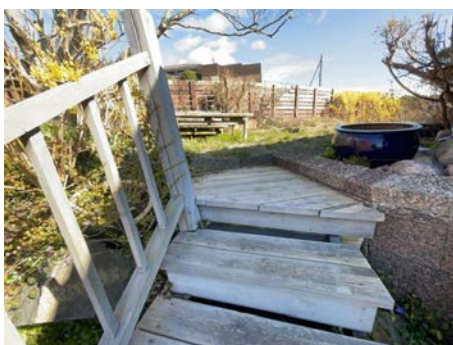
Bilde viser skjevt rekkverk

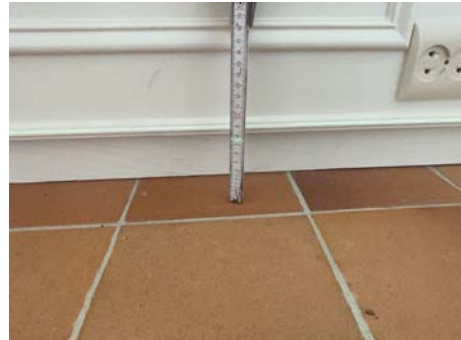
- Høydeforskjell målt på 2 meters lengde var stedvis over 20 mm og over 30 mm i hele rom. Dette er avvik som kvalifiserer til tilstandsgrad 3 og gis med bakgrunn i standardens krav til godkjente måleavvik.

Utkastrek på laser er 11 cm på målestokk. Bilde viser ca. 35 mm høydeforskjell i rommet i allrom.

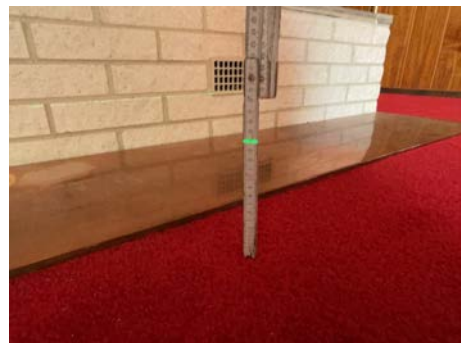
Utkastrek på laser er 11 cm på målestokk. Bilde viser ca. 30 mm høydeforskjell innefor 2 meter i peisestue.

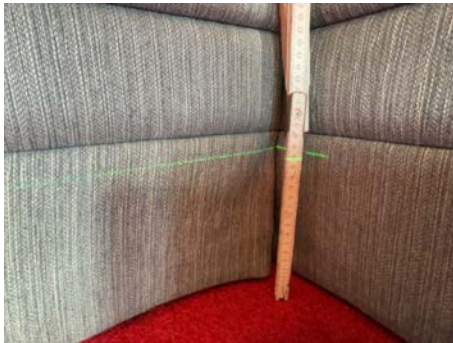
Utkastrek på laser er 11 cm på målestokk. Bilde viser ca. 50 mm høydeforskjell i rommet i peisestue.

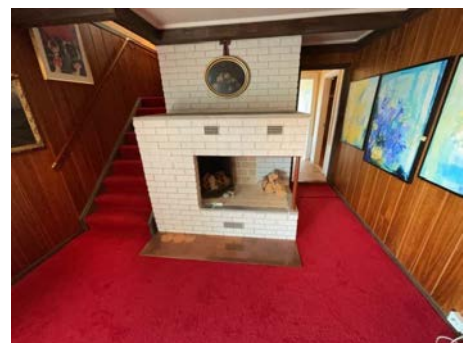
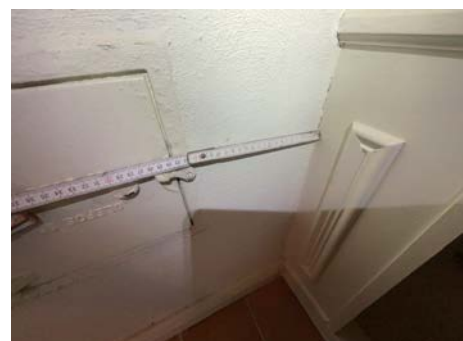
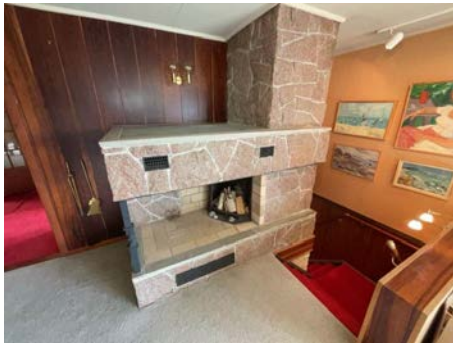
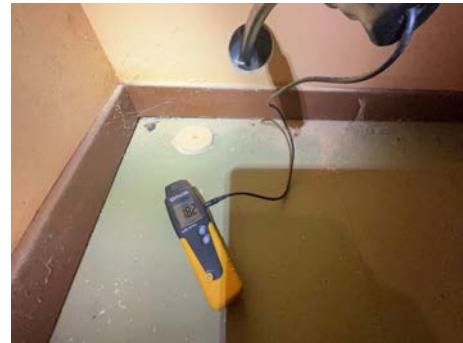
Deler av underetasjen har murvegger eller påforede vegger som tilstøter mot tilfylt terreng.

Det er foretatt stikkprøve i form av hulltaking i påforet vegg under trapp, her det ble registrert høyere fuktinnhold i tresvill.

- Hulltaking er foretatt og det er påvist avvik. Ved måling med pigg i svill inne i vegg, ble det påvist for høye måleresultater (18,2% fuktighet).

- Det ble påvist fuktskjolder, salt/kalkutslag på murvegg i lagerrom (vedbod). Indikasjon på svakheter ved utvendig drenering.

Årsak til avvik kan skyldes fukt fra svakheter ved utvendig drenering og/eller kondens som skyldes ikke fagmessige arbeider med plast i veggene.

- Det bør foretas ytterligere undersøkelser og det kan ikke utelukkes tiltak. Det påløper risiko for mugg, sopp og fukt-/råteskader i påforede vegger med forhøyede fuktverdier.

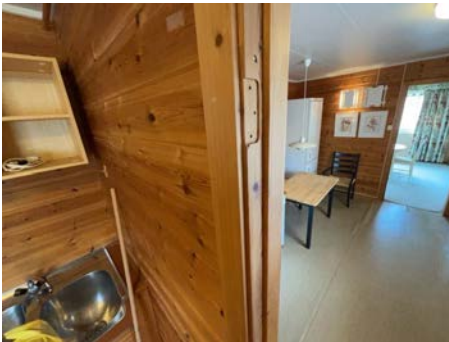
Bilde viser eks. på manglende dørbblad.

- Det må kunne påregnes reparasjon, vedlikehold og justeringsbehov på enkelte dører. Ut ifra alder/slitasje må det kunne forventes at innvendige dører er en del av det fremtidige utskiftings- og oppgraderingsbehovet.

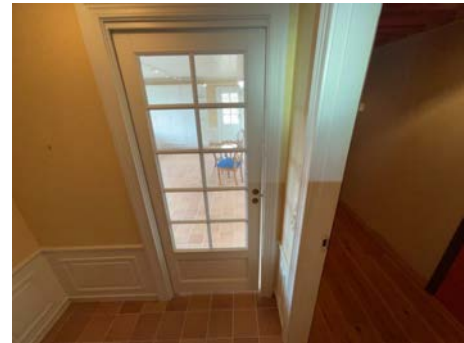
Bilde viser eks. på skyvedør som lukker skjevt imot karm

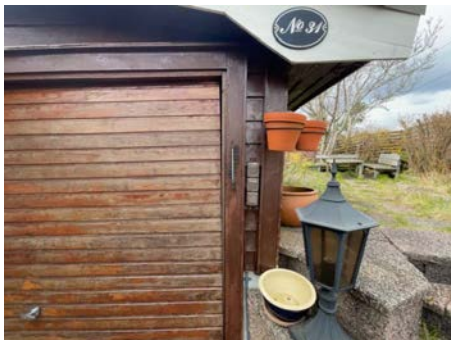
Bilde viser skjevheter i vegg/konstruksjon mot nord.

- Det bør foretas ytterligere undersøkelser vedr. skjevheter i konstruksjon. Det kan ikke utelukkes tiltak.
- Garasjeport må justeres for å unngå ytterligere skader på overflater og om denne skal fungere som tiltenkt. Vedlikehold av overflater bør prioriteres for å kunne forlenge levetiden noe.
- Det må ellers påregnes utbedringer og/eller oppgraderingsbehov av alle overflater, men ny eier må selv vurdere omfanget av dette ut ifra fremtidig bruksbehov.
- Det anbefales fuktsikring av grunnmur mot tilfylt terreng og tilstrekkelig avstand mellom kledning/terreng. Også omtalt under annet punkt.

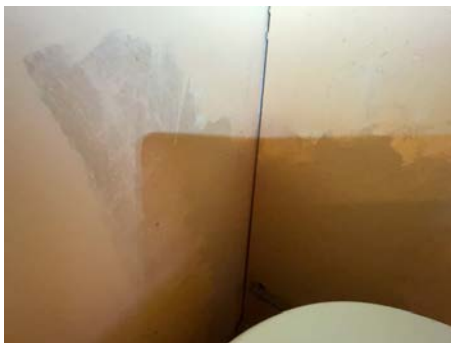
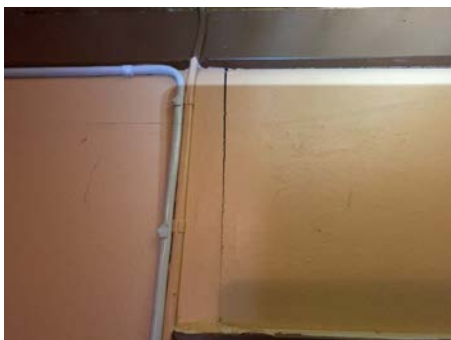
UNDERETASJE > ANNET ROM MED SLUK

- Det er avvik:
- Det er påvist flere sprekker på vegger/hjørner og ellers noe slitte overflater.

- Tiltak:
- Ny eier må selv vurdere behovet for oppussing og fornyelse av eldre utidsmessige overflater uten avvik. Overflater med avvik/skader krever oppussing/utbedring for å kunne lukke avviket til TG0 eller TG1.

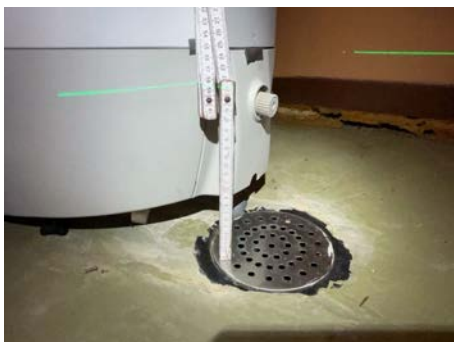
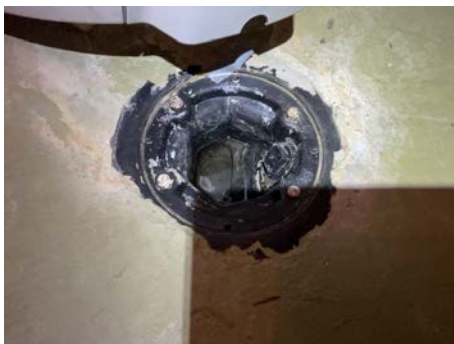
- Det er avvik:
- Det er ikke tilfredsstillende membran/tettesjikt på våtrommet. Løsninger med sluk, malt betonggulv uten tette oppkanter er ikke lekkasjesikkert.

Med dagens løsning påløper det risiko for at vann vil kunne renne ut i tilstøtende rom/konstruksjoner og gjøre skade på bygningsdeler ved en eventuell lekkasje.

- Tiltak:
- Rommet fungerer i en normal bruksituasjon. Men, det må påregnes oppgradering av gulvets membran/ tettesjikt og sluk, for at rommet skal tåle normal bruk etter dagens krav (tett våtsone) og for å kunne ivareta lekkasjesikringen.

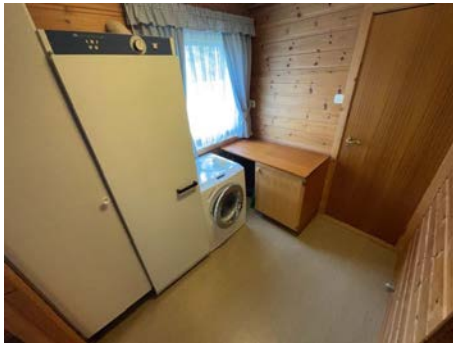
1. ETASJE > VASKEROM

- Det er avvik:
- Veggene med trepanel er bygget som vanlige boligromsvegger, uten vanntette løsninger og detaljer. Fuktsøk ved befaring indikerte ikke fuktforskjeller av betydning. TG2 er satt på grunn av ikke vanntette løsninger.

- Tiltak:
- Våtrommet har fungert OK for dagens eier og bruk. Tiltak må vurderes om nødvendig opp mot fremtid bruksbehov og fuktbelastning. Det må utføres tiltak for å tilfredsstillende krav til tettesjikt for våtrom om avviket skal lukkes.

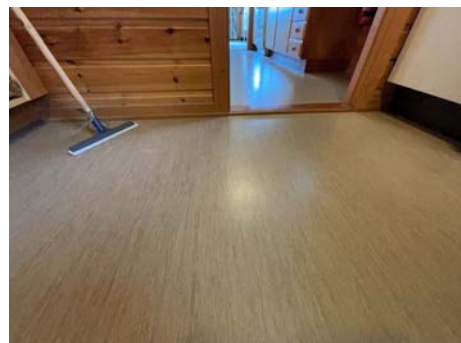
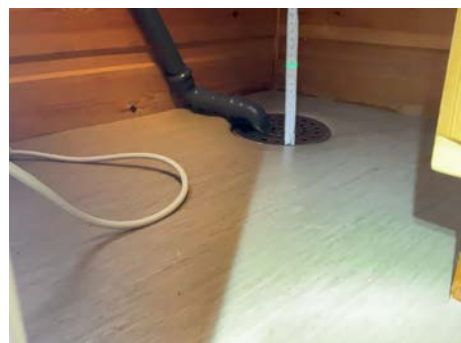
- Det er avvik:
TG 3:
- Det er ikke tilfredsstillende tettesjikt på gulvet. Vinylbelegg er stedvis kuttet/tilpasset inntil innredning. Ingen oppkant langs vegger bak sluk. Det er heller ikke fremvist dokumentasjon på utførelse bak lister langs vegger og ved dør.
TG 2:
- Det er ikke tilfredsstillende fall på gulvet mot sluk. Gulvet er tilnærmet flatt.
- Alder tilsier at utskifting av sluk og membran bør skiftes ut da over halvparten av forventet levetid for membran og slukløsning er oppbrukt.

Med dagens løsning påløper det risiko for at vann vil kunne renne ut i tilstøtende rom/konstruksjoner og gjøre skade på bygningsdeler ved en eventuell lekkasje.

- Tiltak:
- Rommet fungerer i en normal brukssituasjon. Men, det må påregnes oppgradering av gulvets membran/ tettesjikt og sluk, for at rommet skal tåle normal bruk etter dagens krav (tett våtsone) og for å ivareta lekkasjesikringen.

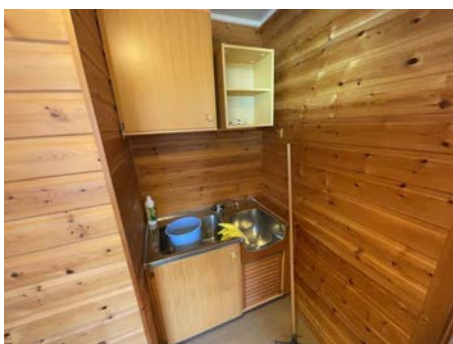
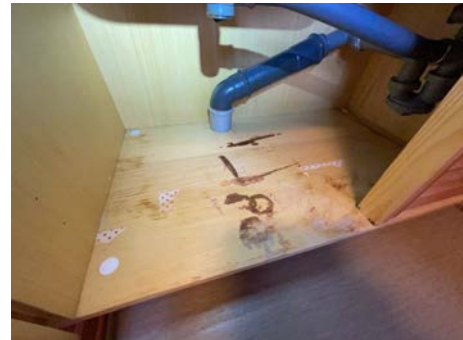
- Det er avvik:
 - Sideplater og sokler til innredning står ned mot våtromsgulvet og er eksponert for fuktskader.
 - Det ble registrert en del merker i bunnplate i den ene skapinnredningen.

- Tiltak:
 - Tiltak er ikke prekært, men det gjøres likevel oppmerksom på dette.

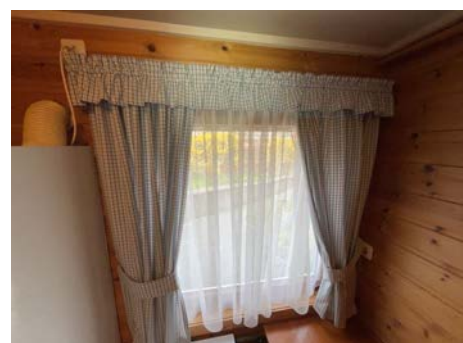
- Det er avvik:
 - Badet har kun naturlig ventilasjon via vindu som kan åpnes.

Konsekvens er at høy luftfuktighet i rommet over tid, vil kunne føre til fuktskader på bygningsdeler.

- Tiltak:
 - Iht. NS 3600 skal våtrom som tidvis er utsatt for høy luftfuktighet ha avtrekksvifte. Elektrisk avtrekksvifte må monteres for å lukke avviket, samt at det må etableres tilluft ved/under en av dørene hvis begge dører er intakte.

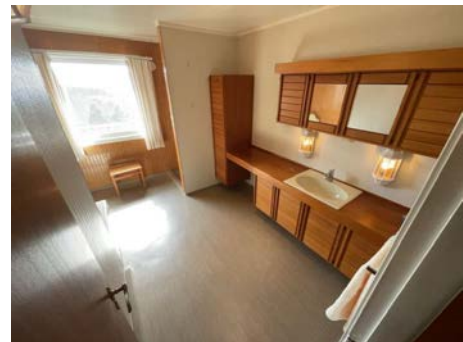
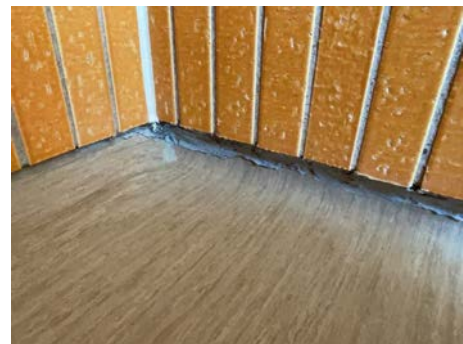
Bilde viser fugging i overgang oppkant og vegg i dusjsone. Indikasjon på mulige utettheter.

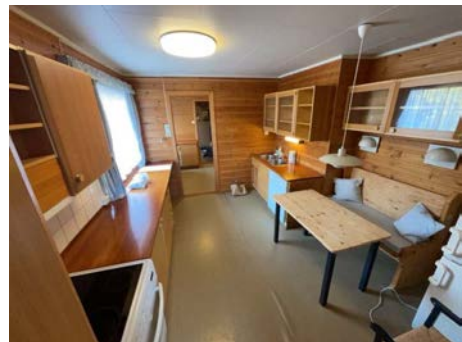
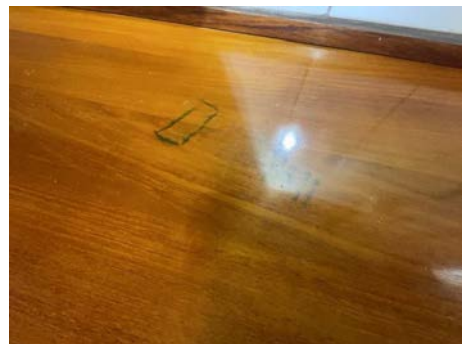
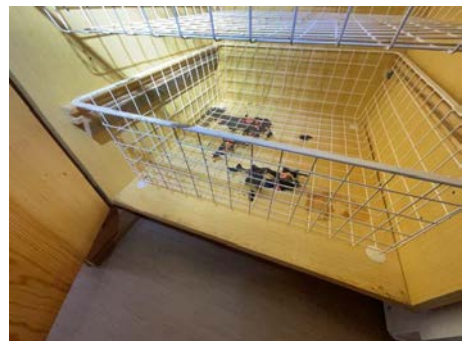
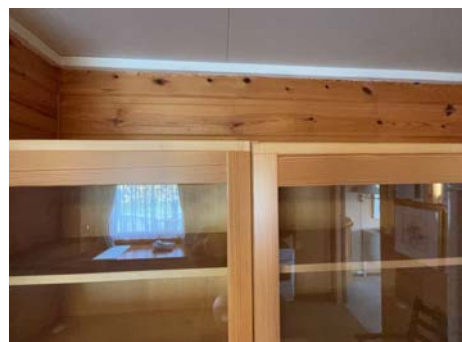
- Det er avvik:
 - Det er stedvis registret mindre avvik som merke i benkeplate, merker på overflater i innredningen, samt noe justeringsbehov på enkelte fronter (se bilder).

- Tiltak:
 - Det må kunne påregnes utbedringer nevnte avvik på eksisterende kjøkken, men er ikke prekært.
 - Det må kunne forventes at kjøkkenet vil være en del av det fremtidige modernisering- og oppgraderingsbehovet. I den forbindelse bør komfyrvakt og lekkasjevarsler monteres for å ivareta brannsikkerhet og lekkasjesikring.

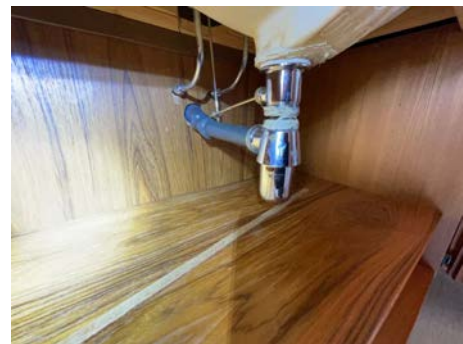
Bilde viser eks. på fuging av avløpsrør

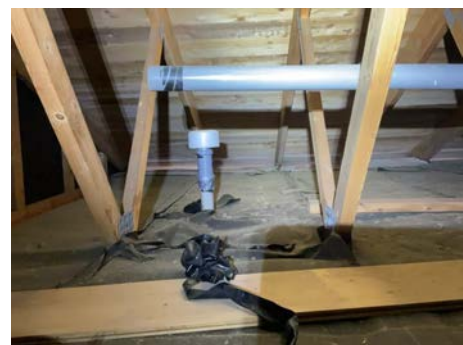
Bilde viser eks. på fuging av avløpsrør

Bilde viser lufting til avløpssystem som stopper på kaldtloft.

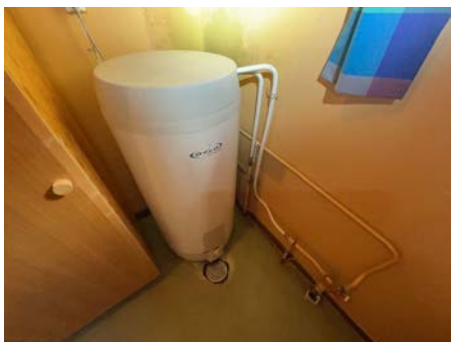
Ca. 200 liters varmtvannstank fra 2013 plassert i rom med sluk. Varmtvannsbereder fungerte, ingen lekkasje registrert. OK.

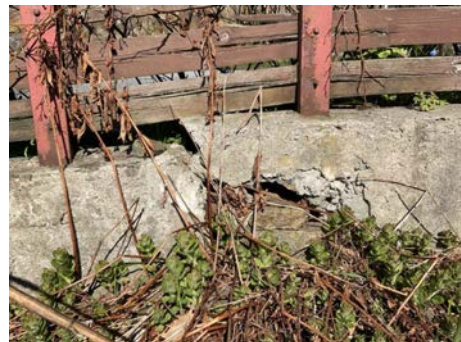
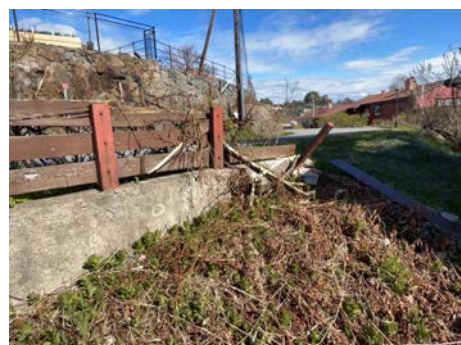
- Det er stedvis påvist sprekker, skjevheter og skader på murer og rekkverk.

Bilde viser delvis løsnet fylling under forstøtningsmur og manglende rekkverk.

- Det må kunne forventes tiltak og vedlikeholdsbehov på støttemurer med skader/avvik.

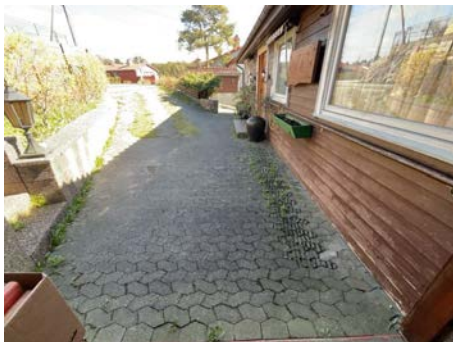
- Terrengforholdet fører til at overflatevann kan ledes til boligen. Dette kan føre til fuktskader i boligen.

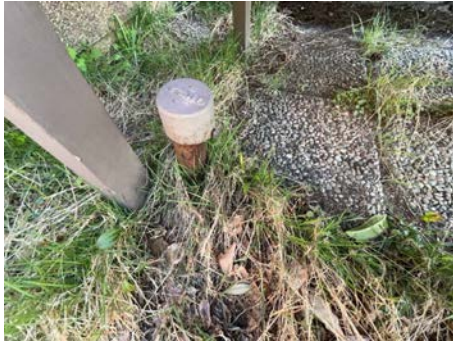
Bilde viser eks. på røropplegg på siden mot vest.

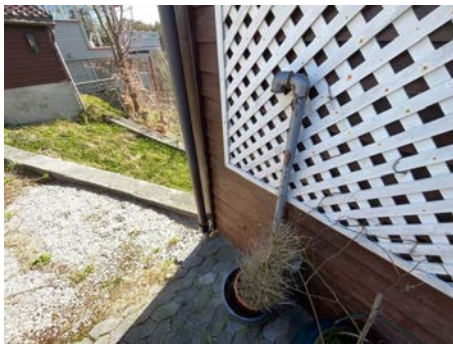
Bilde viser eks. på røropplegg ved hushjørne mot nordøst.
