Tveit 242

Tveit 242, 4865 ÅMLI

Tilstandsrapport

Befaringsdato: 09.01.2024

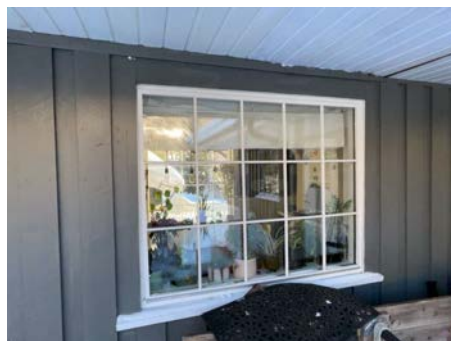
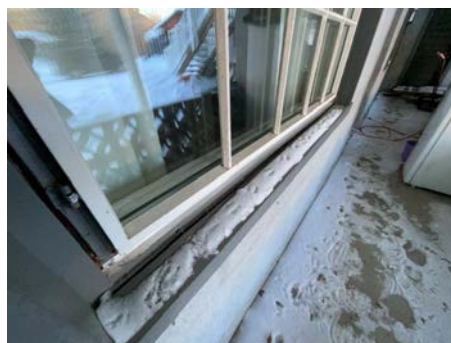
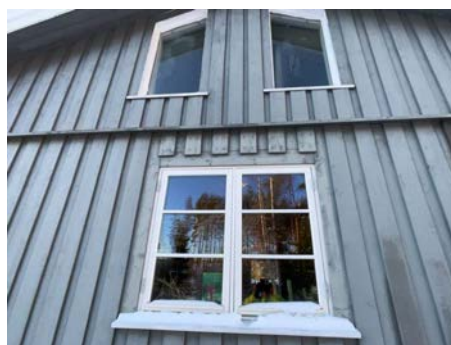
- Det er avvik:
- Det er påvist noen glassruter som er punktert eller sprukne.
- Det er påvist at enkelte vinduer er vanskelig å åpne/lukke.
- Det er påvist avvik rundt innsettsdetaljer.

Kjellervinduer ved hovedinngang er utført med utette utvendige fasadeløsninger. Det ble registrert sprukket / skadet vasshelle i tilknytning til baderomsvindu i hovedetasjen. Enkelte slagregnsutsatte vinduer mangler vassheller i topp.

- Vinduer må justeres.
- Tiltak:
- Vinduer med punkterte/sprukne glass må påregnes skiftes ut, enten hele vinduet eller kun selve glassene.
- Det må påregnes noe vedlikehold og at enkelte vinduer må skiftes ut.

Løpende vedlikehold og det må påregnes kommende utskiftninger av glassfelt eller hele gjenværende vinduer fra byggeår. Tettepakninger kan med fordel utbedres dersom det oppleves trekk i den kalde årstiden. Ettermontere vassheller over slagregnsutsatte vinduer, uten overdekning. Utskiftning av defekt vasshelle ved baderomsvindu.

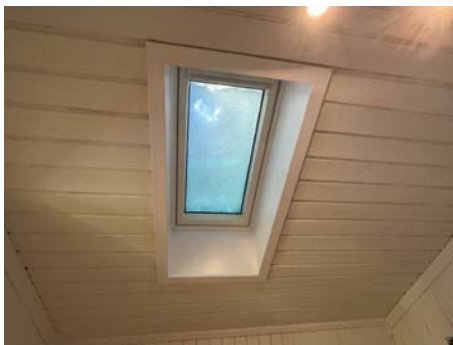
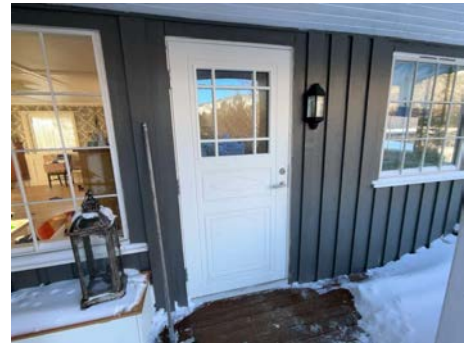
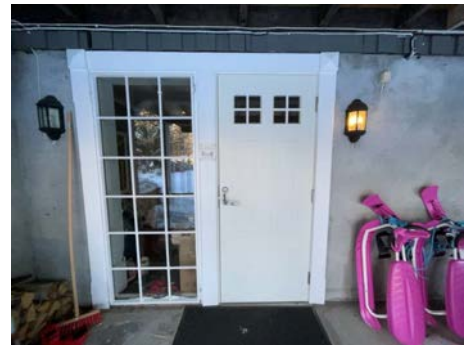
📍 TG 1 Takvinduer

Undersøkelsen er foretatt ved inspeksjon av innvendig side. Takvinduer kan medføre byggtekniske utfordringer i form av kondensering og/eller vanninntrengning. Ingen åpenbare lekkasjesymptomer. Anbefaler på generelt grunnlag å føre periodiske tilsyn med overgangstekkinger mellom inndekning og undertak.

Tilstandsgraden vurderes ut fra vinduenes alder og at det ikke var synlige fuktsymptomer på befaringstidspunktet.

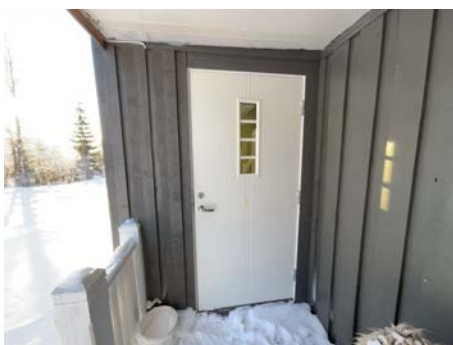
TG 2 Hovedinngangsdører

Tre/trefiberdører i malt utførelse. Kontrollerte glassfelt er produksjonsmerket 2007 og 2013.

Etterjusteringer for bedre tetting mot pakning. Ettermontere utvendige terskebeslag for å unngå slagregnsinntrengning.

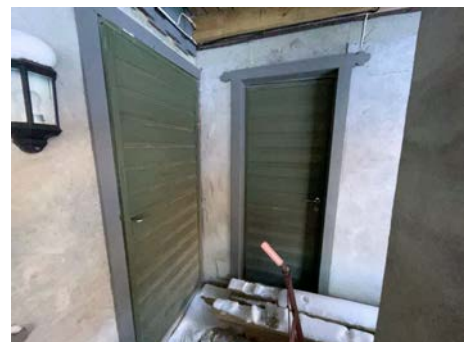
TG 2 Boddører og garasjeporter

Enkle tredører - boddører.

- Dører må justeres.

Dører må etterjusteres og det er tid for overflatevedlikehold. Videre må det utføres utbedringer, overhaling og smøring av bevegelige deler i tilknytning til garasjeporter.

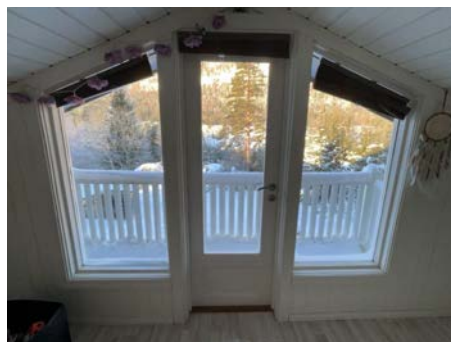
Terrassedør - Loftsetasje.

Loftsetasje: Tredør i malt utførelse. Glassfelt er produksjonsmerket 1984.

Løpende vedlikehold, etterjusteringer og det må påregnes kommende utskiftninger av glassfelt og tettpakninger, eventuelt utskiftning av dørene i sin helhet for bedre isolering og tettefunksjon.

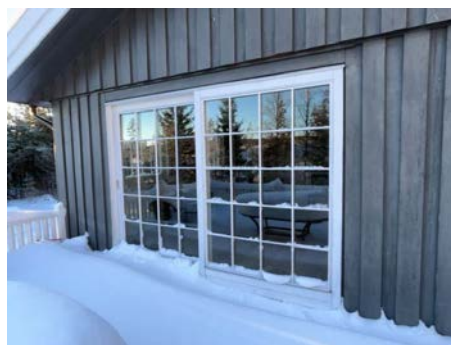
Skyvedør - Stuetilbygg.

Det ble registrert sprekker i kantsøyle / mursøyle. Deler av konstruksjonene er festet direkte mot kledning. Løsningen medfører redusert mulighet for vedlikehold og uttørking av fukt. Rekkverk har vedlikeholdsbehov. Det ble registrert noe horisontalavvik og defekt port i tilknytning til stuetilbygget.

Det må påregnes kommende oppretting av terrassen ved stuetilbygget. Videre anbefales etablering av fundamentering ved yttervegg for å unngå eksisterende innfestinger mot vegg. Vedlikehold av overflater. Sprekksymptomer i mursøyler må holdes under oppsikt for tilstandsendringer.

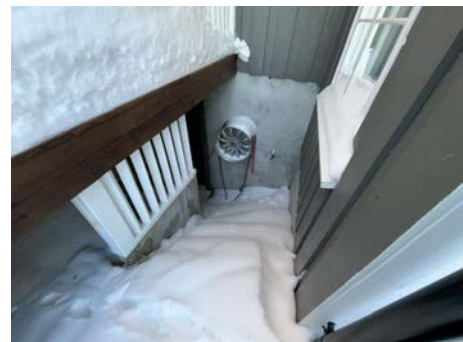
TG 2 Utvendige trapper - 1

Plassbygget tretrapp med malt rekke.

- Det er avvik:
Synlig overflateslitasje. Det mangler håndløper på en side og det ble registrert råte i bunn av rekke.

- Tiltak:
Overflatevedlikehold. Ettermontering av håndløper på en side og utbedring av råtesymptomer.

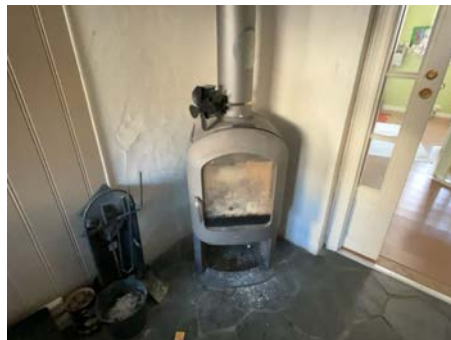
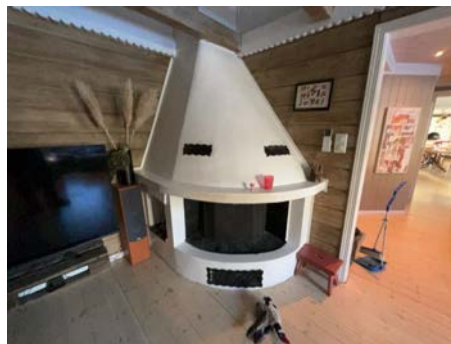
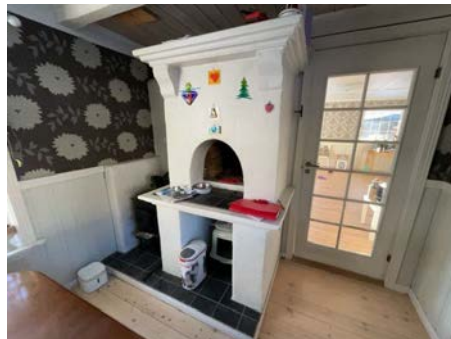
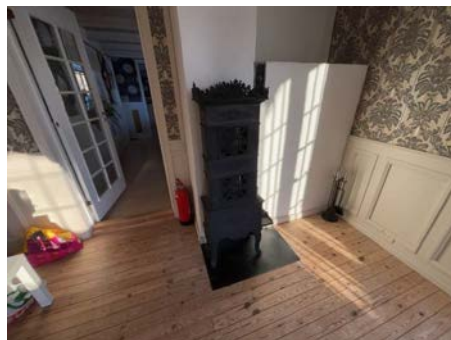
Det ble registrert sprekk i peiskapper, hovedstue og spisestue. Horisontalsprekk i pipepuss og sprekk i overgang mellom pipeløp og brannmur i den tilbygde stuedelen. Pipeløpene mangler pussoverflater i tilhørende bodrom, i underetasjen. Røykbro/røykrørsgjennomføring mellom ildsteder i spisestue og pipeløp i den tilbygde stuedelen bør kontrolleres av kommunens brann og feiervesen som følge av avstand til konstruksjonsdeler av tre. Det foreligger ingen tilgjengelige tilsynsrapporter på fyringsanlegget.

Det må påregnes utbedring av fundamenter for peis-løsninger.

Anbefaler å kontakte kommunens brann / feiervesen for gjennomgang og overordnet vurdering av fyringsanleggene i bygningen.

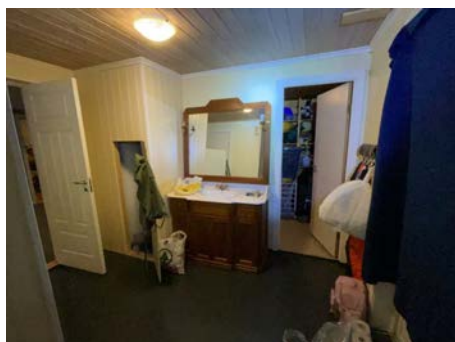
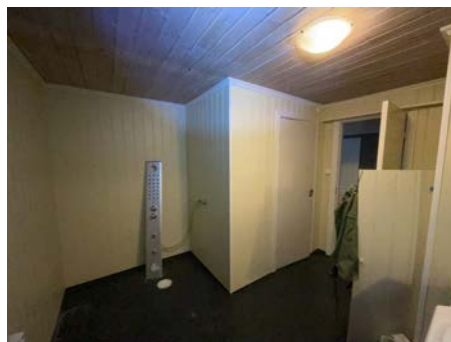
UNDERETASJE - HOVEDDEL > BAD - UFERDIG

- Våtrommet må oppgraderes for å tåle normal bruk etter dagens krav. Badrommet er ikke ferdigstilt og derfor ikke funksjonelt. Det er ikke etablert ventilering. Det ble registrert manglende fall og motfall på deler av gulvet. Våt-soner er ikke ivaretatt. Det ble registrert ujevnheter / overflateavvik i panelt takflate/himling.

Ved ferdigstilling av våtrommet må det etableres kabinett ved dusjing, elektrisk styrt avtrekksvifte og det bør installeres automatisk lekkasjestopper / waterguard som forebyggende tiltak mot eventuelle lekkasjer fra installasjoner utenfor dusjsonen. Dersom våt-soner og gulvfall skal bli ivaretatt må våtrommet bygges om.

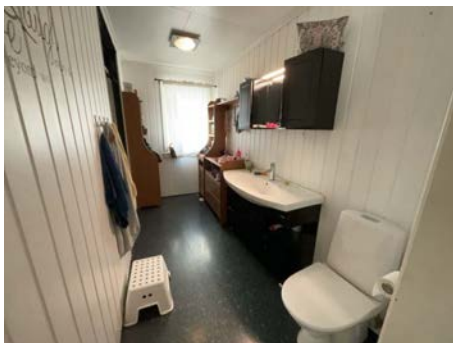
Våtrommet mangler avtrekksventilering. Våtromsplater er ikke montert fagmessig. Det ble registrert malingsflass og påbegynt delaminering i bunn av veggplater. Overgang til dusjsone er særlig utsatt for fuktbelastning og det ble registrert svelling i bunn av veggplate. Våtromsplater i dusjsone mangler fuge mellom bunnfyllingslist og nedre platekant. Påbegynt svelling i tilknytning til plateskjøter. Det ble registrert motfall på deler av gulvet, utenfor dusjsone. Videre ble det registrert løst overgangsbeslag til dusjsone.

Kombinert bad / vaskerom.

Det må påregnes kommende reovering av baderommet, for å tåle normal bruk etter dagens krav. Anbefaler varsom bruk, inntil våtrommet skal reoveres.

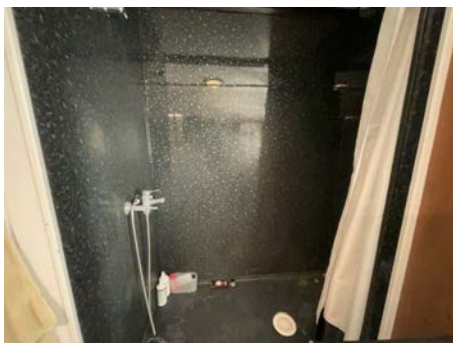
Dusjsone med forheng.

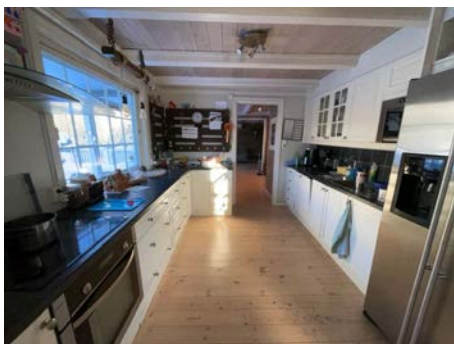
HOVEDETASJE > KJØKKEN OG SPISESTUE

TG 1 Avtrekk

Kjøkkenventilator med avkast ut. Installasjonen var i bruk på befaringstidspunktet. Utløpt garantitid for installasjonen.

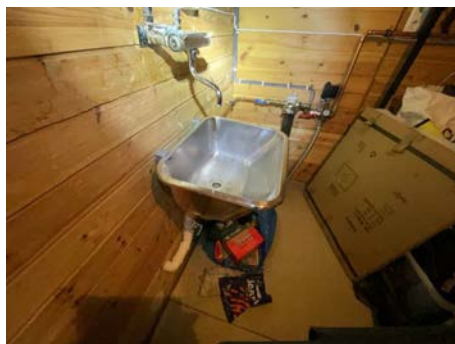
ⓘ TG 2 Avløpsrør

Synlige avløpsrør i plast.

Deler av røropplegget kan være frostutsatt i den kalde årstiden. Det er ikke lokalisert løsning for utlufting av avløpet.

- Det er ikke behov for utbedringstiltak siden anlegget fungerer i dag, men ut ifra alder kan skader plutselig oppstå på eldre anlegg.
- I forbindelse med oppgradering av våtrom vil det være naturlig med utskifting av rør.

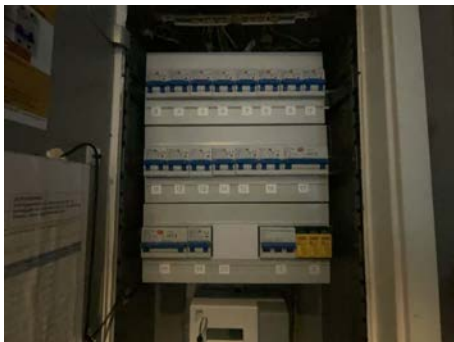
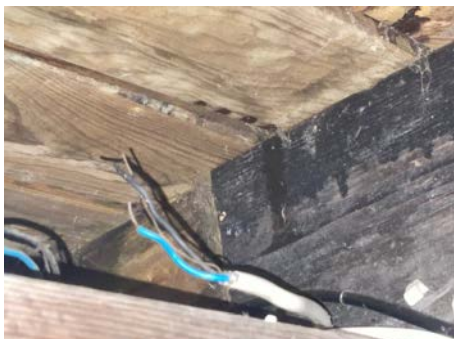
Utvendige uisolerte ledninger.

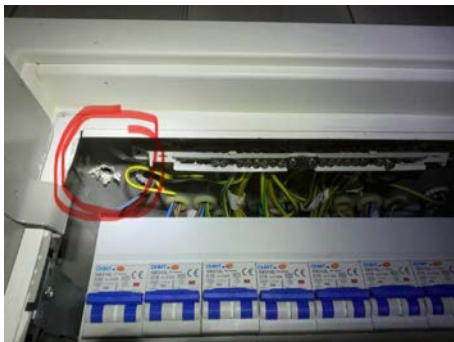
Utett skrog-gjennomføring i sikringskap.

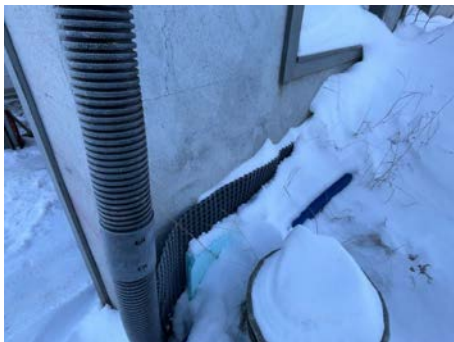
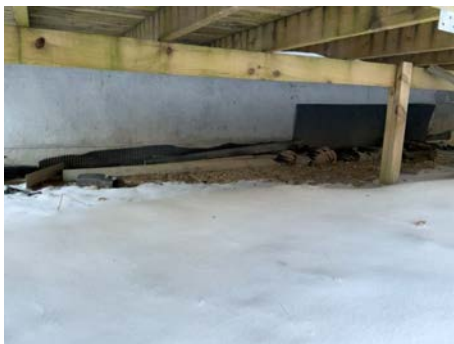
TG 2 Grunnmur og fundamenter

Synlige deler av grunnmuren er oppført i betongblokker og blokker av lettklinkerbetong. Støpt betongplate mot terreng i underetasjen.

- Grunnmuren har sprekkdannelser.

Enkel ufagmessig utførelse av lettklinkermur i tilknytning til bodrom under spisestuedelen. Overgangssprekk på den nordøstlige siden tilsier at det er setninger / sig i den tilbygde delen. Det ble registrert sprekkdannelser i murverkene.

Riss eller sprekker i grunnmurer må observeres over tid for å se eventuelle endringer. Det må påregnes kosmetiske utbedringer over tid.

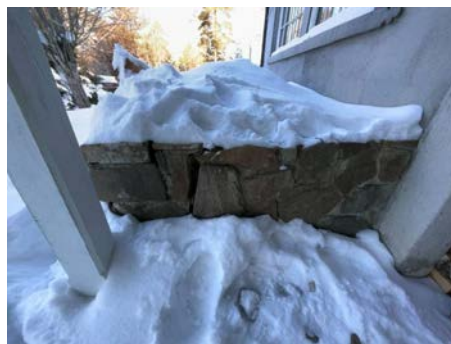
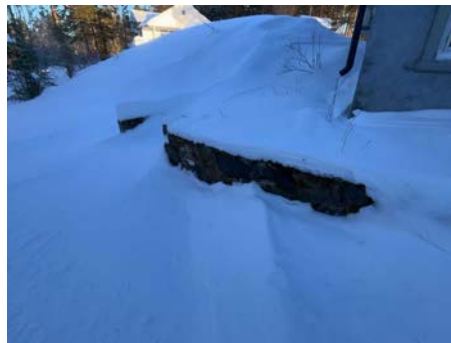
TG 2 Terrengforhold

- Det er avvik:

Terrengforholdene må holdes under oppsikt. Eventuelle tiltak må vurderes i forhold til overvannstilsig i nedbørsperioder og perioder med overganger mellom frost og snøsmelting. Eventuelle tiltak og terrengjusteringer bør også vurderes i forbindelse med en fremtidig redrenering rundt boligen.

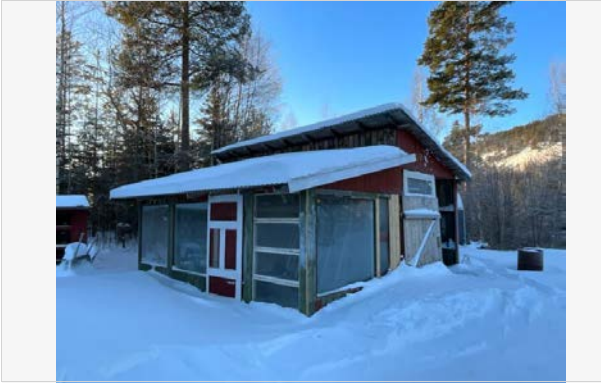
Uthus

Enkel uisolert plassbygget bindingsverkskonstruksjon. Konstruksjonen er oppført direkte mot terreng og er utsatt for terrengfukt og vannsprut. Konstruksjonen har synlige skjevheter og fremstår i sin helhet med ufagmessig utførelse. Taket er en plassbygget todelt pulttakskonstruksjon. Yttertaket er tekket med metallplater. Konstruksjonen er ikke dimensjonert for tunge snølaste. Eier må være oppmerksom på vektbelastningen ved opphopning av snølaste på taket. Det er ikke montert takrenner og snøfangere. Bygningen er utført med gjenbrukte vinduer, dør og enkel plassbygget tredør.
