Blekaveien 15

Tilstandsrapport

Befaringsdato: 03.12.2024

Rapportdato: 17.12.2024

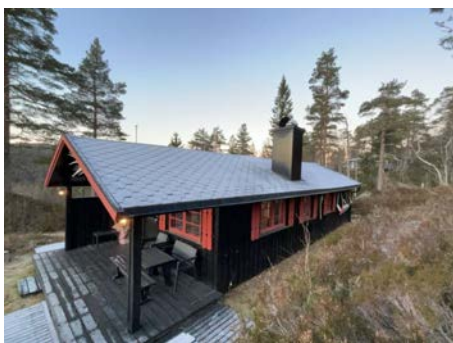
Utsnitt takteking.

- Overvåk tilstanden jevnlig. For å få tilstandsgrad 0 eller 1 må tekkingen skiftes ut, men tidspunktet for når dette er nødvendig er vanskelig å si noe om.

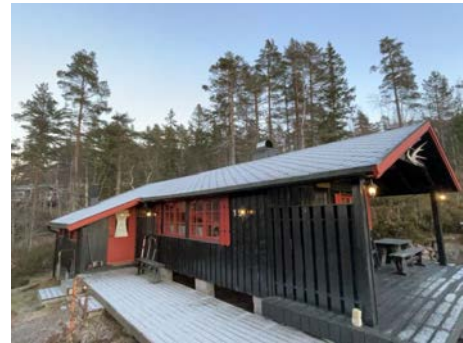
Utsnitt takteking.

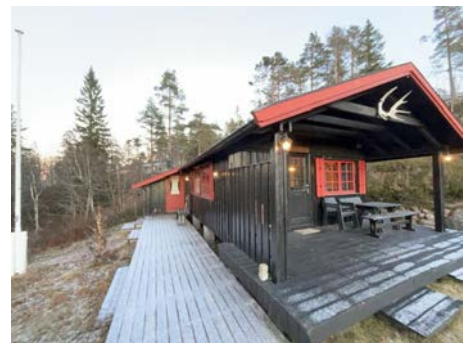
Utsnitt renner og nedløp.

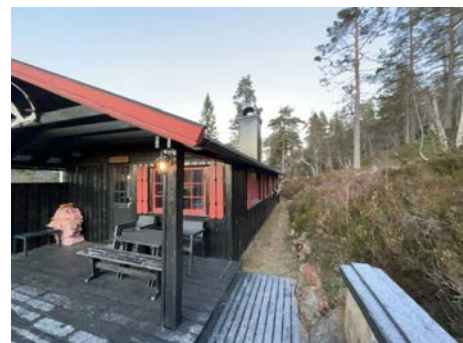
Utsnitt renner og nedløp.

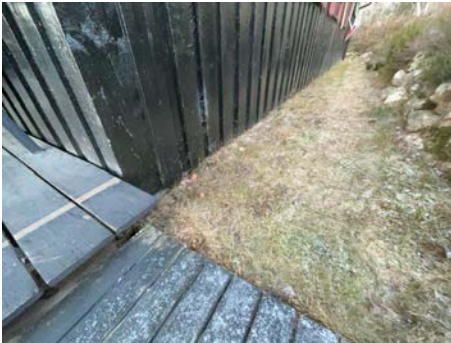
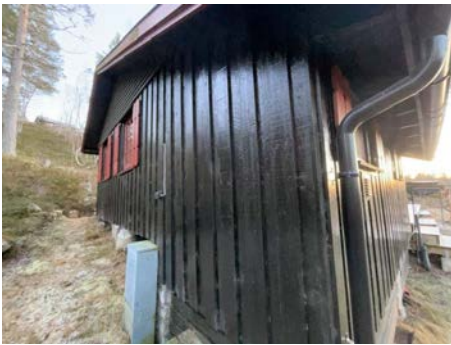
- Det er påvist spredte råteskader i bordkledningen.
- Bordkledning går stedvis nesten helt ned i terreng.
- Det er værslitt/oppsprukket trevirke/trepaneler.

Det er registrert noe påbegynt råte, sprekker, alder- og værslitasje på trepaneler.

Utsnitt veggkonstruksjon.

Bordkledning må overvåkes, og utbedres etter behov.
Bordkledning mot terreng vil ha redusert levetid.

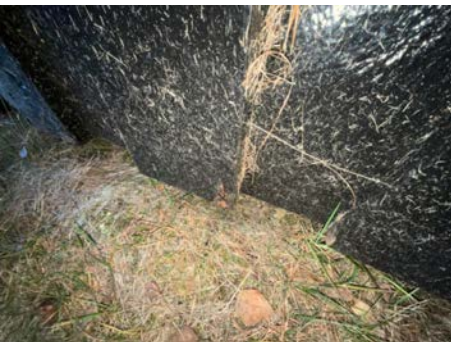
Utsnitt veggkonstruksjon.

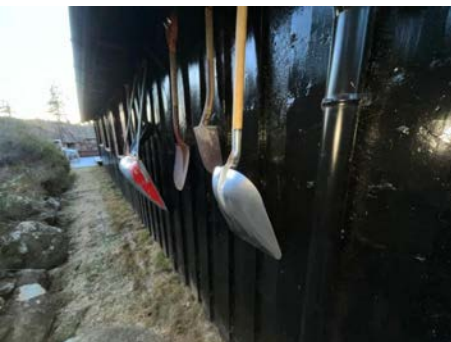
Utsnitt veggkonstruksjon.

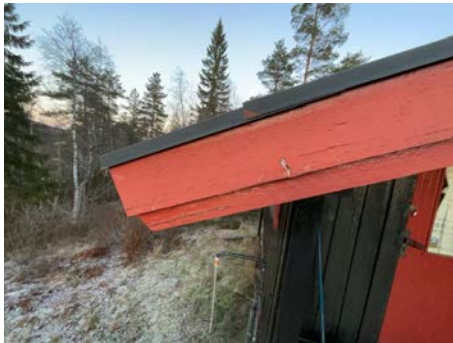
- Det er påvist fuktskjolder/skader i takkonstruksjonen.
- Det er registrert fuktmerker i takkonstruksjon.
- Det er registrert sprekker, alder- og værslitasje på vindskier og rust på isbordbeslag.
- Takkonstruksjon er gjenbygd og kontrollert fra synlige konstruksjonsdeler.

Utsnitt takkonstruksjon.

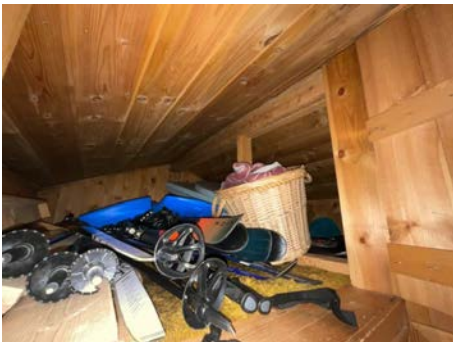
Utsnitt takkonstruksjon.

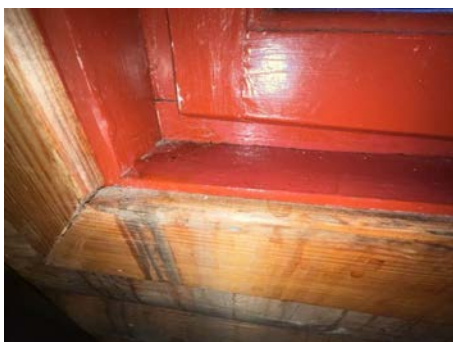
Det er registrert vindu som ikke kan lukkes, dette har ført til lekkasje/kondensering, dette har ført til fuktmerker og skader på karm og veggkonstruksjon.

Utsnitt vinduer.

Vinduer står for utskiftning, eventuelt utbedringer og vedlikehold.

Kostnadsestimat: 50 000 - 100 000

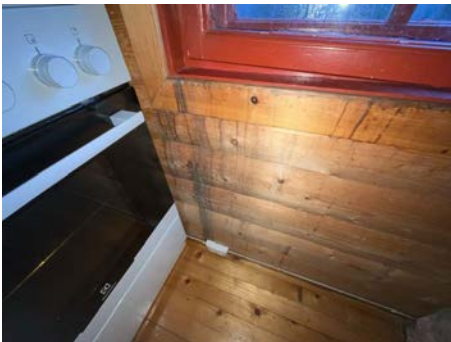
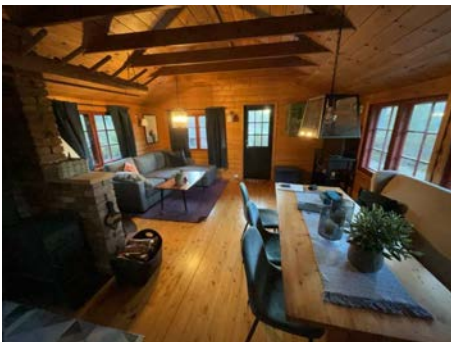
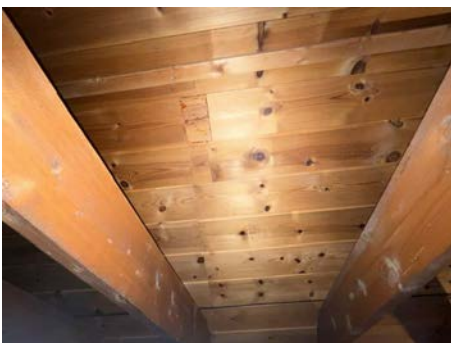
Det er registrert fuktmerker under vindu som ikke kan lukkes.

Utsnitt overflater.

- Overflater må utbedres eller skiftes.

Kostnadsestimat: 10 000 - 50 000

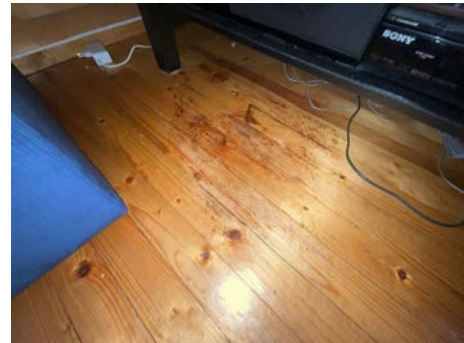
Etasjeskille/gulv mot grunn

- Det er målt høydeforskjell på mellom 15-30 mm gjennom hele rommet. Tilstandsgrad 2 gis med bakgrunn i standardens krav til godkjente måleavvik.

Det er registrert noe fuktmerker, grønske og slitasje på stubbegulv mot terreng.

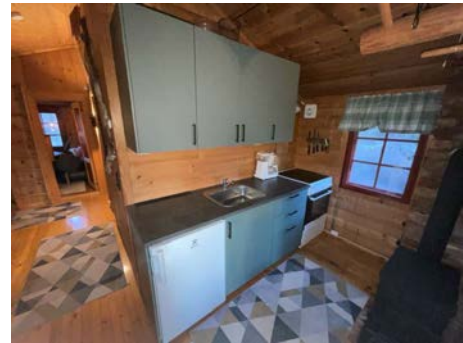
Dette er et mindre kjøkken uten innlagt vann og gråvann slippes ut på terreng.

Kjøkken fungerer til tiltenkt bruk.

Utsnitt kjøkken.

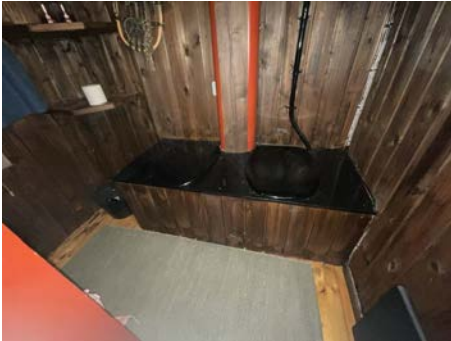
Løsningen fungerer til tiltenkt bruk, men dette systemet må overvåkes og bøttene må tømmes ca. 1 gang i året i følge eier.

Utsnitt bido.

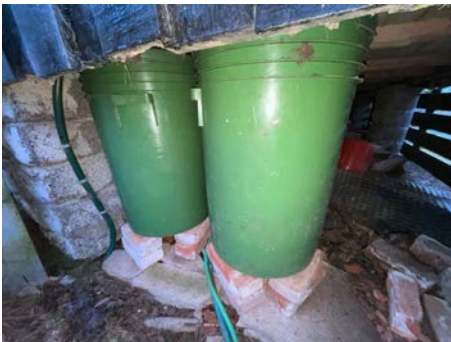
Bøtter stående under stubbegulv.

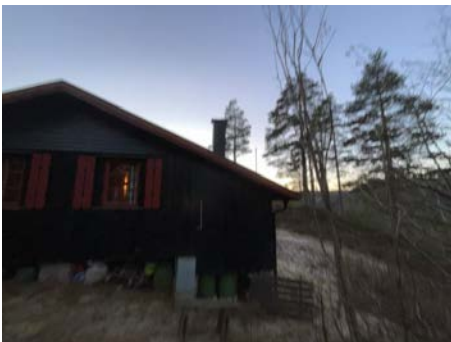
Vifte med lufting til over tak.

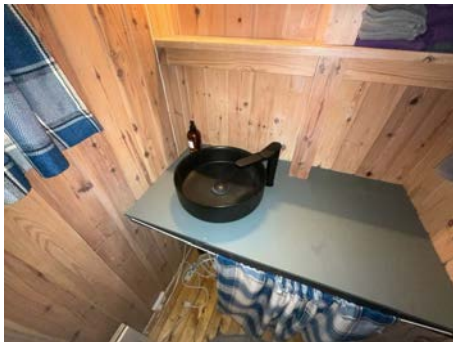
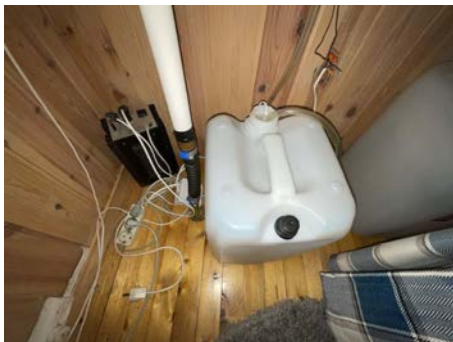
Dette rommet er ikke etablert som et våtrom, alt vann som brukes på rommet er fra tanker og det er registrert fuktmerker rundt rørgjennomføringer.

Utsnitt stellerom.

Kostnadsestimat: Ingen umiddelbar kostnad

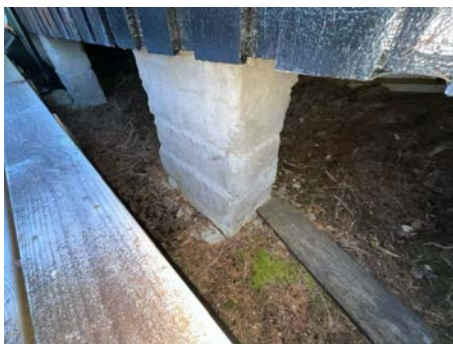
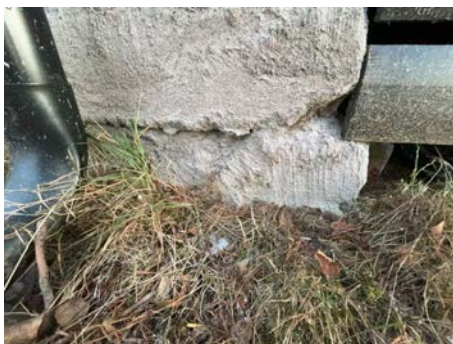
Det er registrert forvitring og slitasje på pilarer.
Det er registrert sprekker og riss stedvis på pilarer.
Det er registrert lange spenn uten pilarer.

Utsnitt pilarer.

Kostnadsestimat: 10 000 - 50 000
