# Solbakken 33

# Pen og innholdsrik enebolig på solrik utsiktstomt - Utsikt til lille og store Torungen - Sentralt - Integrert garasje

ADRESSE  
**Solbakken 33, 4846 ARENDAL**

# Tilstandsrapport

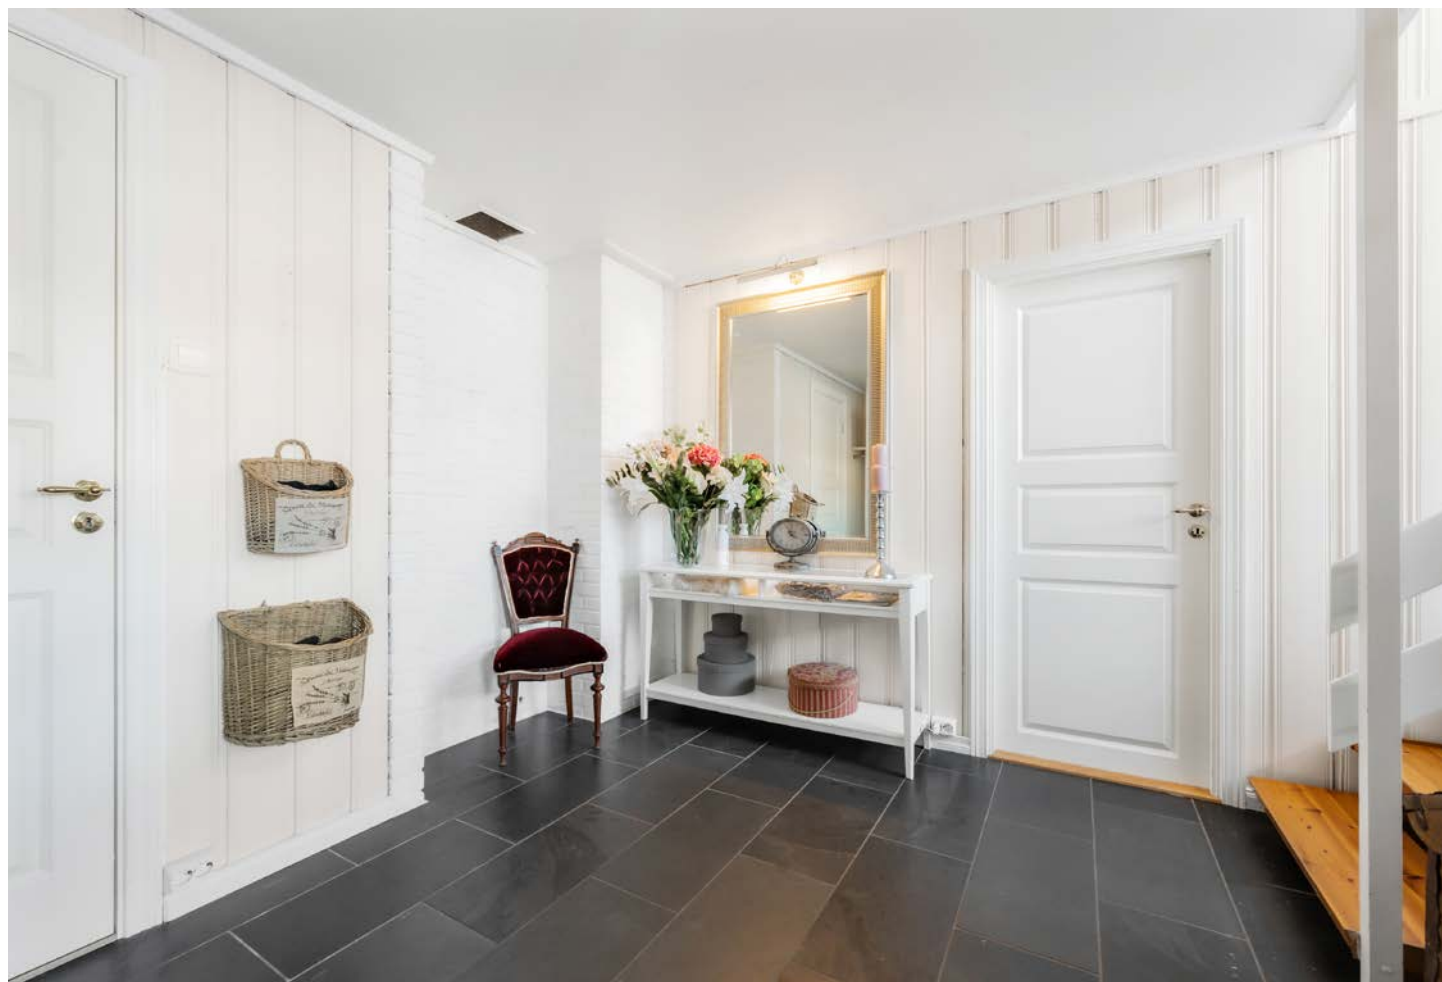
Rommet blir i dag brukt som soverom (ikke godkjent for varig opphold)

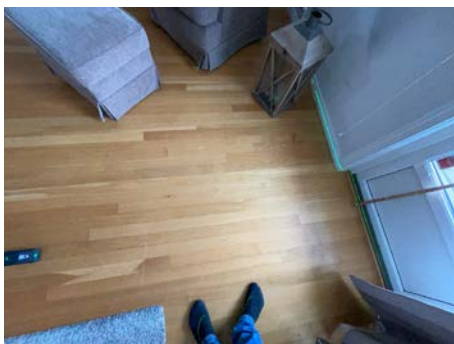
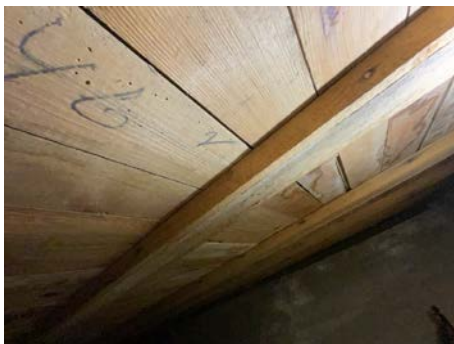
- Målt høydeforskjell på mellom 10 - 20 mm innenfor en lengde på 2 meter. Tilstandsgrad 2 gis med bakgrunn i standardens krav til godkjente måleavvik.

- For å få tilstandsgrad 0 eller 1 må høydeforskjeller rettes opp. Det vil imidlertid sjelden være økonomisk rasjonelt som et enkeltstående tiltak i en bolig som dette. Dersom boligen en gang skal renoveres, kan man vurdere slike tiltak.

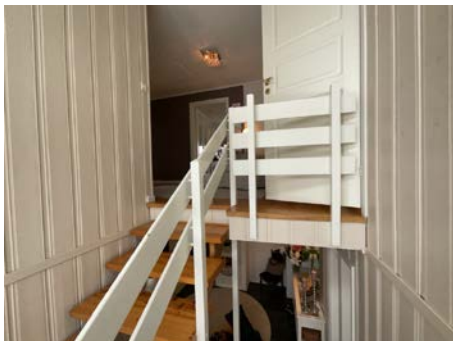
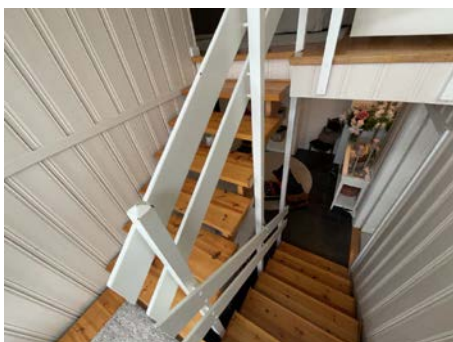
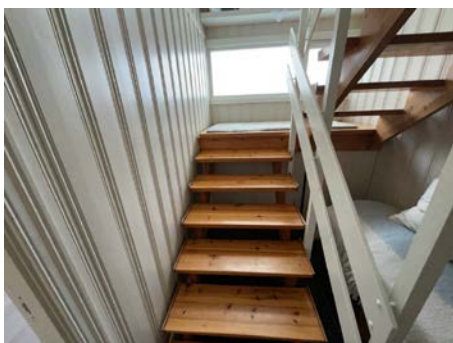
## TG 2 Innvendige dører

Fyllingsdører, enkel funksjonstest av tilfeldig valgte dører.

- Det er påvist avvik som tilsier at det bør foretas tiltak på enkelte dører.

- Enkelte dører må justeres.

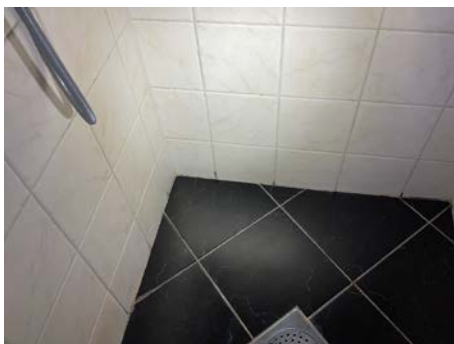
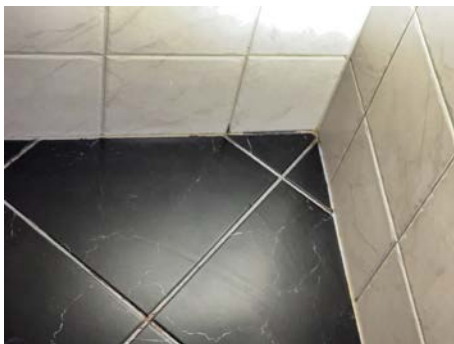
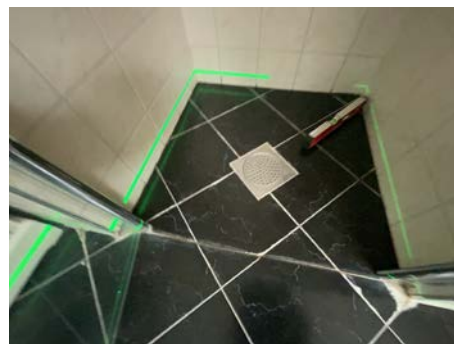
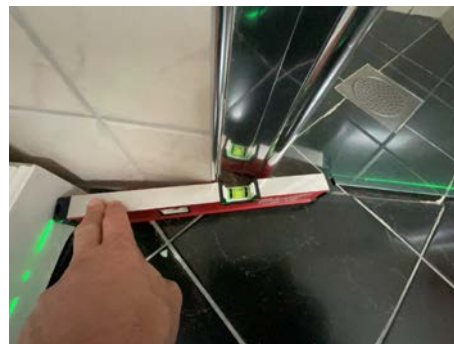
## 1. ETASJE > BAD/VASKEROM

### TG 2 Overflater Gulv

- Det er påvist at noen fliser har bom (hulrom under).
- Det er påvist avvik i fuger.
- Krav til fall (høydeforskjell) er ikke oppfylt, men det er fall til sluk.

- Overflater må behandles.
- Overflater må utbedres eller skiftes.

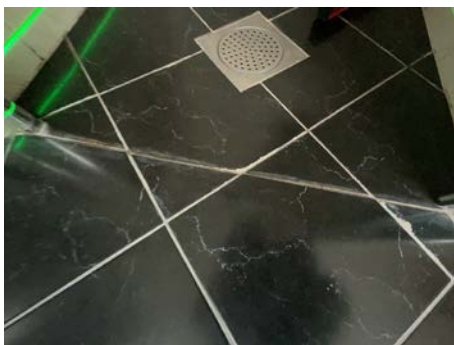
### TG 2 Sluk, membran og tettesjikt

- Det er påvist mangelfull/feil utførelse rundt rørgjennomføringer e.l. som gir fare for fukt i konstruksjonen i våtsone.
- Mer enn halvparten av forventet brukstid er passert på membranløsningen.
- Mer enn halvparten av forventet brukstid er passert på slukløsningen.

- Overvåk tilstanden jevnlig. For å få tilstandsgrad 0 eller 1 må slukløsningen skiftes ut og sannsynligvis må også membransjiktet skiftes/utbedres. Det er imidlertid vanskelig å si noe om tidspunktet for når dette er nødvendig.

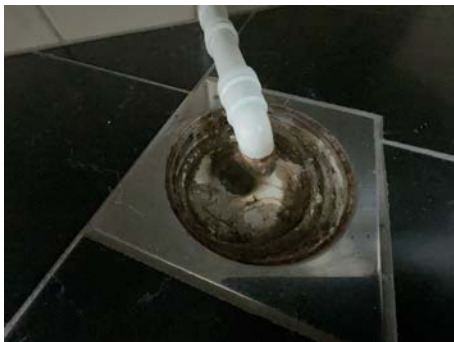
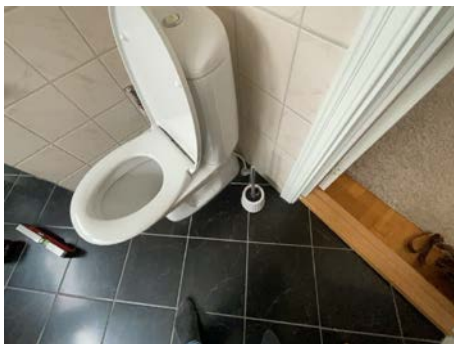
### TG 2 Sanitærutstyr og innredning

Innredning med nedfelt servant, toalett, dusjvegger, opplegg for vaskemaskin.  
Visuell befarings viser ikke større avvik utover påregnelig bruksslitasje.

- Det er påvist riss/sprekker i utstyr på våtrommet.
- Bruksslitasje og småskader utifra alder på utstyret må påregnes.

- Det er ikke behov for utbedringstiltak.

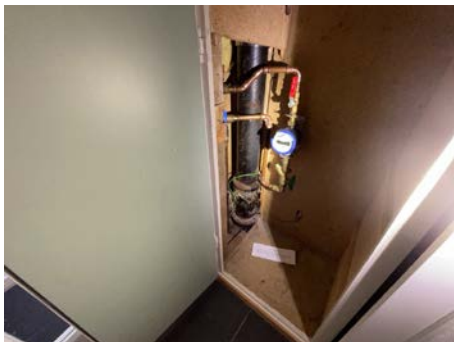
## TG 2 Avløpsrør

Avløpsrør av støpejern/soil fra byggeår 60 som er synlig. Det er ikke synlig stakeluke innvendig men sluk/avløp til toalett vil normalt kunne brukes til formålet. Det fremkommer ikke opplysninger om problematikk med avløpsanlegget på befaringsdagen.

- Tidspunkt for utskiftning av avløpsrør nærmer seg.

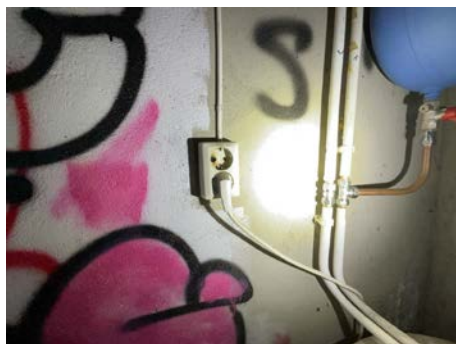
## **TG 3** Elektrisk anlegg

1. Foreligger det eltilsynsrapport de siste 5 år, og det er ikke foretatt arbeid på anlegget etter denne, utenom retting av eventuelle avvik i eltilsynsrapport (dvs en el-tilsynsrapport uten avvik)?  
**Nei**

Kostnadsestimat er usikkert pga. undertegnede har ikke inngående kjennskap til det elektriske anlegget. Videre undersøkelser av elektriker for utbedringskostnader

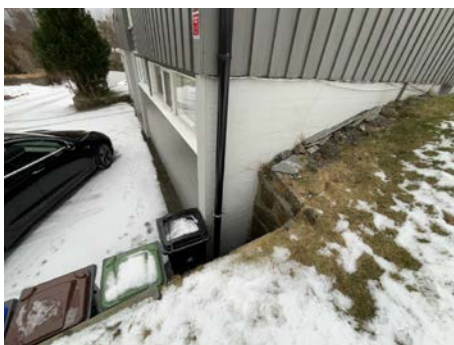
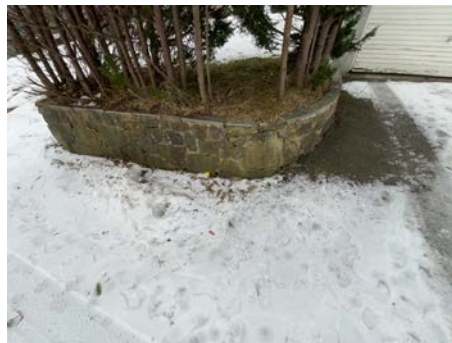
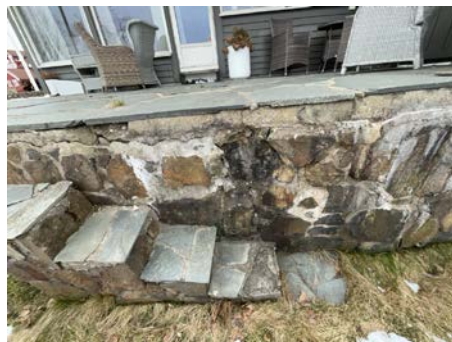
- Grunnmuren har sprekkdannelser.

- Lokal utbedring må utføres.

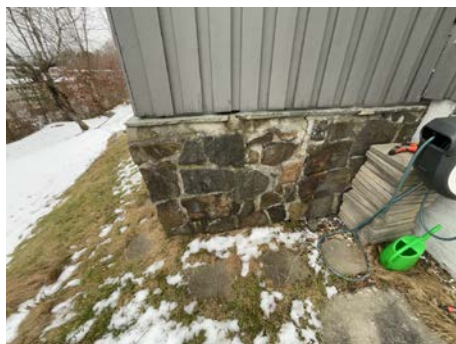
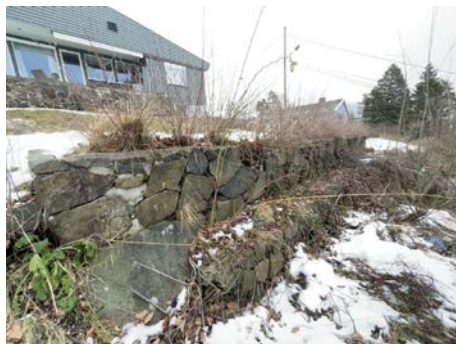
## ! TG 3 Terrenghold

Boligen ligger i kupert terreng med fjellterreng hellende inn mot grunnmur. Det er synlig hellende terreng inn i boligen ved besiktelse i krypkjeller og utvendig besiktelse.

Hvis det ikke er mulig å etablere fall ut fra bygningen, kan man etablere fall langs veggen til lavereliggende terreng dersom forholdene ligger til rette for det. Fallet bør være minst 1 : 50.

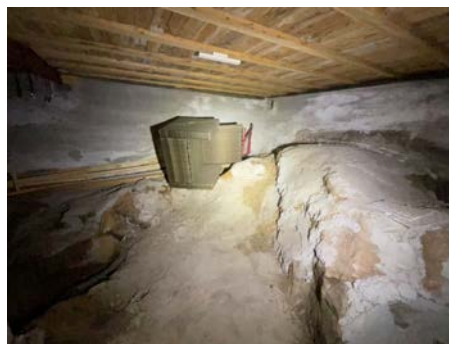
## ! TG 2 Utvendige vann- og avløpsledninger

I henhold til kommunale dokumenter fremlagt er boligen tilkoblet offentlig vann og avløp via private stikkledninger. Det fremkommer ikke opplysninger om problematikk med vann og avløp på befaringsdagen.

- Det er ikke behov for utbedringstiltak siden anlegget fungerer i dag, men ut ifra alder kan skader plutselig oppstå på eldre anlegg.
