Løvika 46

Kristiansand -Andøya

Sørmegleren / Jon A. Røsstad presenterer Løvika 46- EN STRANDEIENDOM I SÆRKLASSE!

Befaringsdato: 11.11.2024

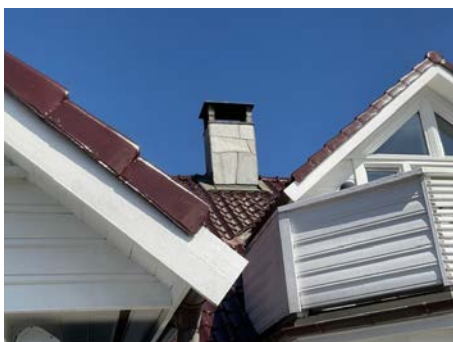
Beslag i bunnen av pipe.

- Overvåk tilstanden jevnlig. For å få tilstandsgrad 0 eller 1 må beslag/renner/nedløp skiftes ut, men tidspunktet for når dette er nødvendig er vanskelig å si noe om.
- Det er ikke krav om utbedring opp til dagens krav.

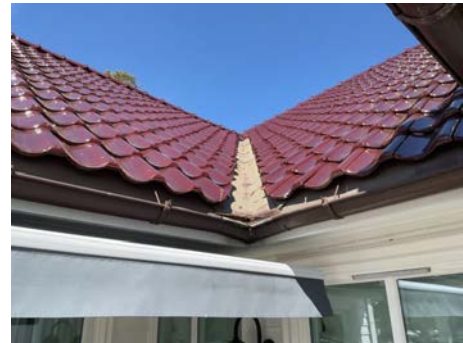
Kilrennebeslag har betydelig slitasje og bør skiftes ut.

Slitasje i kilrennebeslag.

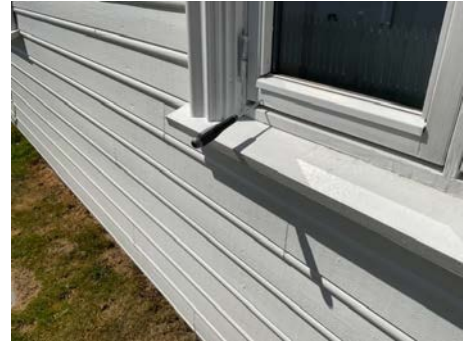
Vinduer i tre med 2-lags glass fra byggetid. Flere vinduer har mindre råteskader. Det ble registrert hull i nedre beslag på et av takvinduene. Bygningsdeler som feks vinduer har betydelig kortere levetid i værutsatte områder nær kysten.

- Det er påvist vinduer med fukt/råteskader.

Vindu mot øst.

- Vinduer med råteskader må erstattes med nye.

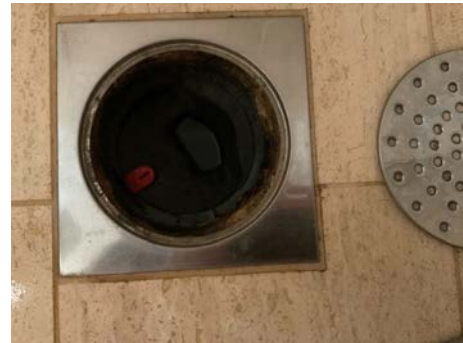
Sluk på bad 1etg.

Fliser på gulvet. Flat utførelse på gulv. Det er registrert fall til sluk i dusjsone, dog noe svakt. Vann blir liggende igjen på flisene etter dusjing. Ingen tegn til fukt ved bruk av fuktindikator.

- Det er påvist avvik i fallforhold til sluk i forhold til krav i forskrift på byggetidspunktet.

Renovering av baderommet bør vurderes innen noe tid.

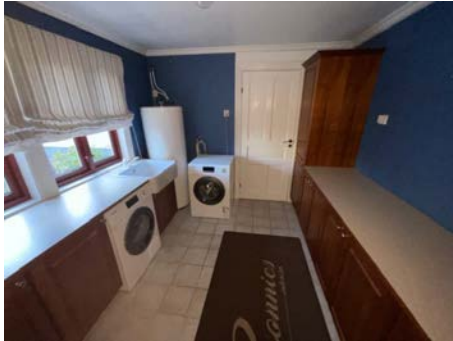
Vaskerom.

På vaskerom er det kun gulvet som er ansett som våtsone. Hulltaking i dette tilfellet er derfor ikke mulig. Ingen tegn til fukt ved bruk av fuktindikator.

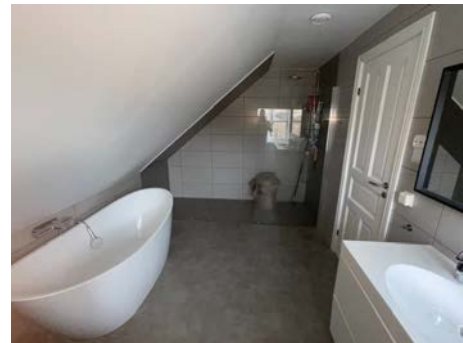
Bad på loft.

- Det er påvist at noen fliser har bom (hulrom under)
- Det er påvist avvik i fallforhold til sluk i forhold til krav i forskrift på byggetidspunktet.

- Gjennomføre ytterligere undersøkelser og foreta utbedring av skade.

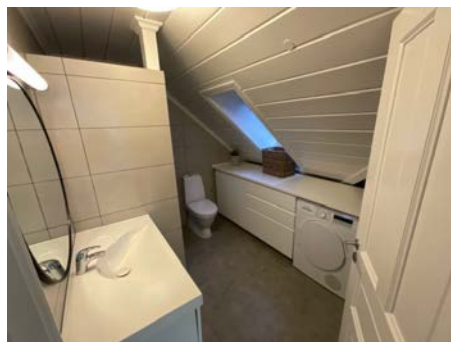
Bad/vaskerom på loft.

- Det er påvist at høydeforskjell fra topp slukrist til gulv/synlig topp membran ved dørterskel er mindre enn 25 mm.
- Det er påvist at noen fliser har bom (hulrom under)
- Det er påvist avvik i fallforhold til sluk i forhold til krav i forskrift på byggetidspunktet.

- Våtrommet fungerer med dette avviket.

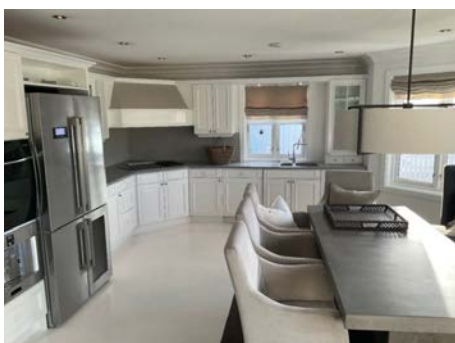
Kjøkken.

Innredning med malte fronter og benkeplate av corian. Innredningen er av eldre dato, men fremstår i god stand. Det er anbefalt å montere waterguard på kjøkken.

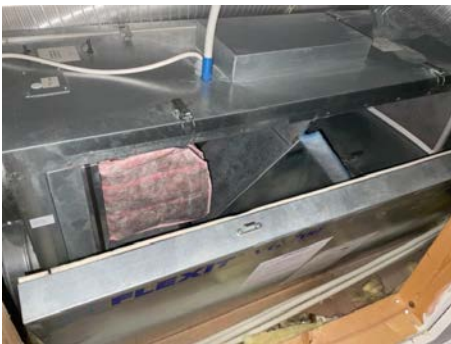
Ventilasjonsanlegg.

Balansert ventilasjon. Aggregatet er plassert på loft. Anlegget har ikke vært i drift på en stund, men fungerer som det skal i følge eier.
