# Biørneveien 24

KRAGERØ

# Tilstandsrapport

Befaringsdato: 28.05.2024

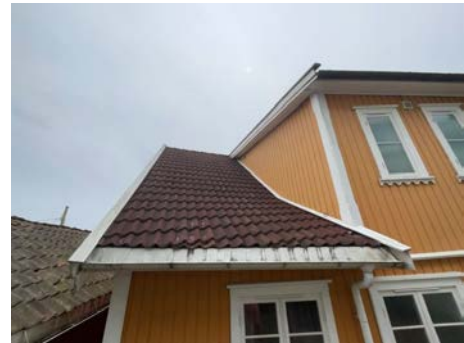
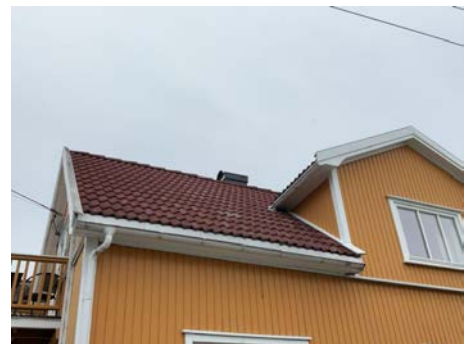
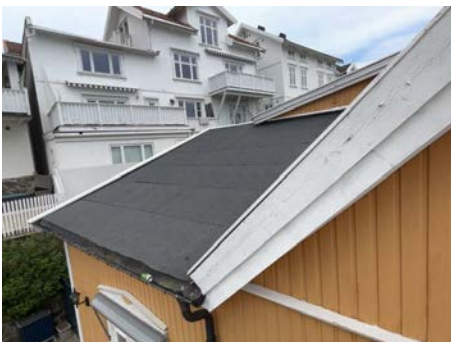
Utsnitt takteking.

- Tidspunkt for utskiftning av undertak nærmer seg.
- Overvåk tilstanden jevnlig. For å få tilstandsgrad 0 eller 1 må tekkingen skiftes ut, men tidspunktet for når dette er nødvendig er vanskelig å si noe om.
- Tidspunkt for utskiftning av takteking nærmer seg.

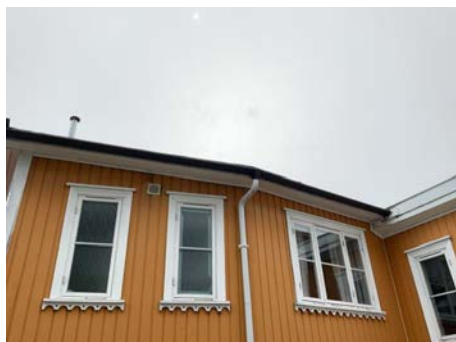
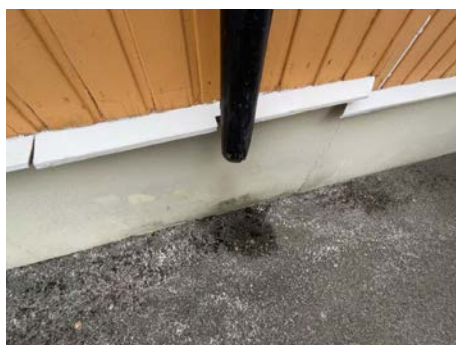
Utsnitt renner og nedløp.

- Det må foretas tiltak for å lukke avviket.
- Det bør lages system for bortledning av vann fra taknedløp ved grunnmur.

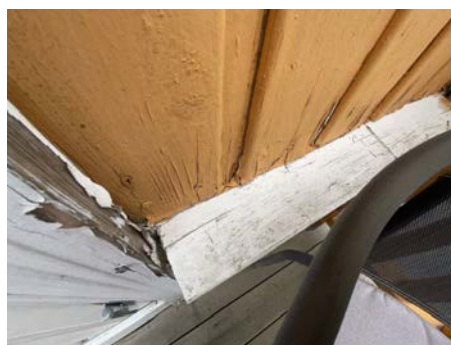
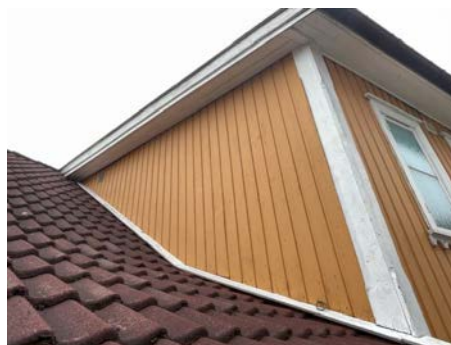
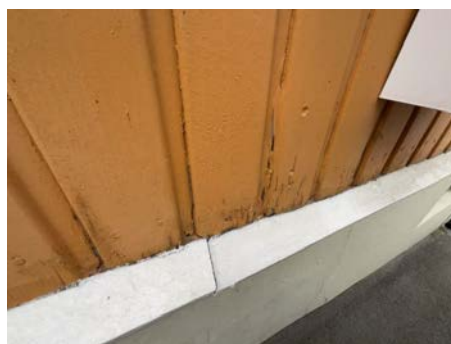
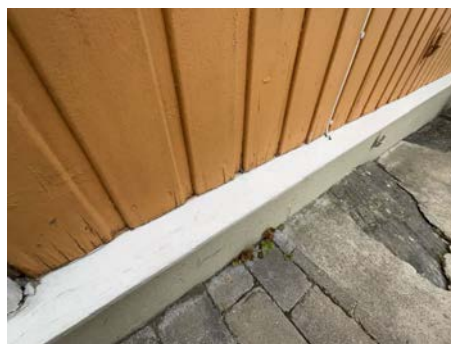
- Det er ingen eller liten lufting i nedre kant av kledning mot grunnmur.
- Det er påvist spredte råteskader i bordkledningen.
- Det er værslitt/oppsprukket trevirke/trepaneler.

Utsnitt veggkonstruksjon.

- Lokal utbedring må utføres.
- Lokal utbedring/utskiftning bør utføres.
- Råteskadet trekledning må skiftes ut.

Bordkledning må overvåkes, er levetiden kort eller det oppstår mer synlig svertesopp må luftig utbedres.

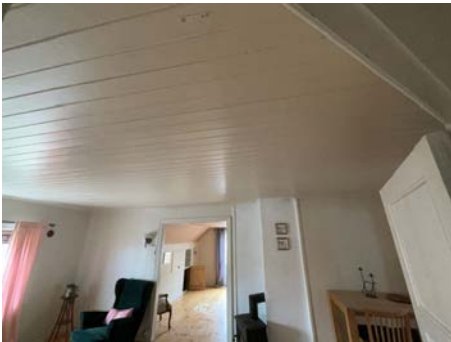
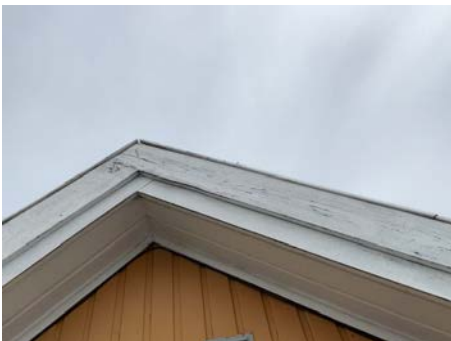
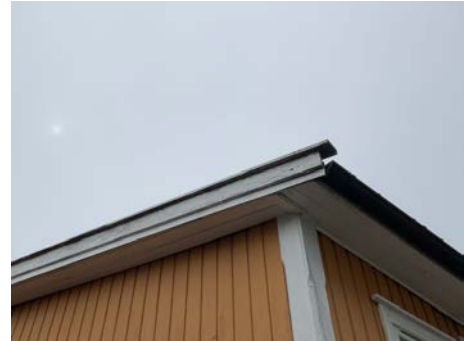
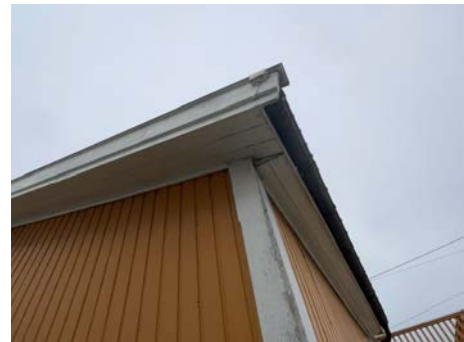
Det er registrert lite lufting og svertesopp på gesimsbord.  
Det er registrert råteskader på vindskier og isbord.

Med tanke på alder og synlige konstruksjonsdeler, så er det en risiko for skjulte feil og avvik i takkonstruksjon.

Utsnitt takkonstruksjon.

Takkonstruksjon må overvåkes, ytterligere undersøkelser må utføres under skifte av takteking og konstruksjonsdeler må skiftes etter behov. Vindskier og isbord med råte må skiftes. Under arbeid på takkonstruksjon kan det gjøres ytterligere undersøkelser og utbedring av lufting.

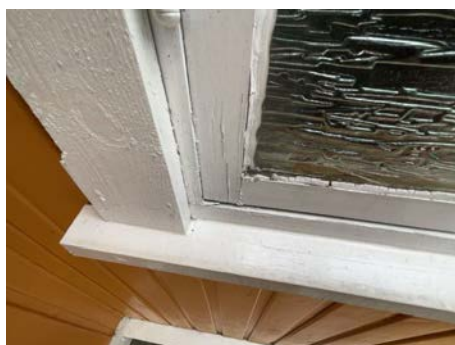
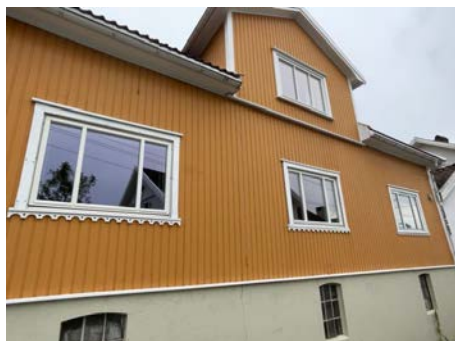
- Karmene i vinduer er slitte og det er sprekker i treverket.

Det er registrert skader på enkeltglass mot kjeller.

Det er registrert skader på vindu på badetrom i 2 etasje, da dette er i våtsone.

Utsnitt vinduer.

Utvendig listverk med råteskader må skiftes.

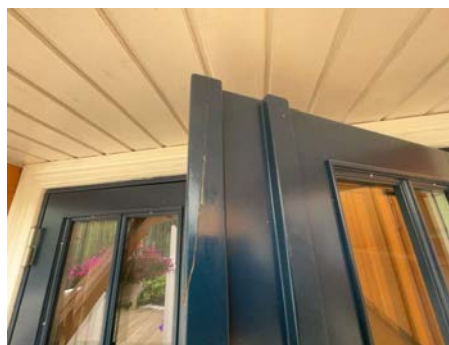
Det er registrert en sprekk i toppen av dørblad på inngangsdør der den stopper i stolpen.

Utsnitt inngangsdør.

Skaden på inngangsdør må utbedres for TG:1, og det anbefales en dørstopper som gjør mindre skade på døren.

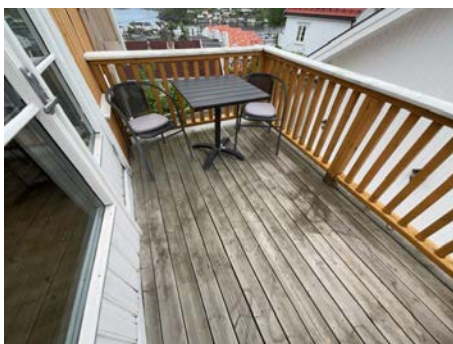
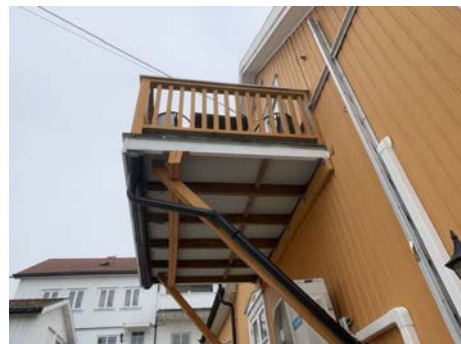
Utsnitt balkong.

Vedlikehold må utføres.  
Bærende elementer til balkong må overvåkes, registreres det bevegelse her, så må konstruksjonsdeler utbedres.

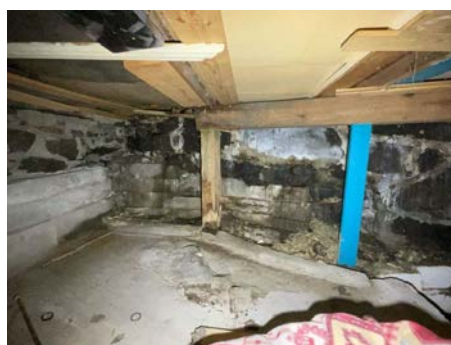
Det er registrert bærende elementer i kjeller med råteskader. Det er registrert bjelkelag med påbegynt forvitring og skader.

Utsnitt bærende elementer.

Bærende elementer i etasjeskiller må overvåkes, og skiftes etter behov. Pilarer mot kjeller med fukt og råteskader må skiftes og ikke settes direkte på betong/fjell med endedved for TG:1.

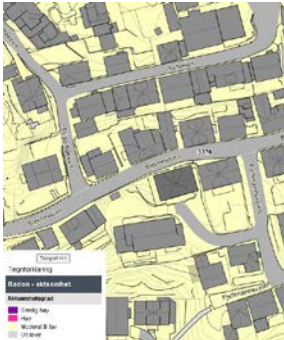
Radon aktsomhet.

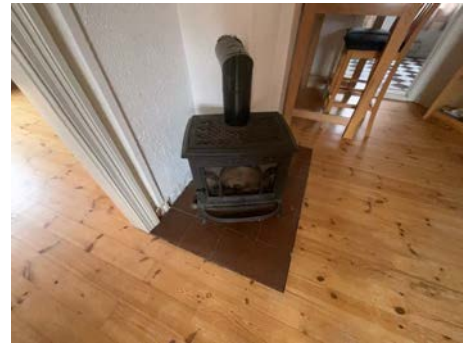
Ildsted i 2 etasje har mye slitasje og dør tar i front når den åpnes.  
Fliser som ildsted står på i 2 etasje har mye slitasje og forvitring i fuger.  
Det er registrert noe sprekker og riss i murpuss til pipe.

Ildsted 2 etasje.

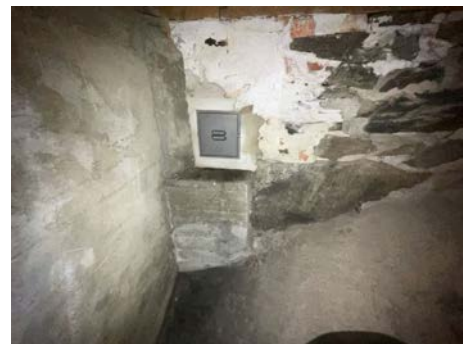
Det er registrert en eldre teglsteins pipe mot øst med noe forvitring og en rusten feieluke, denne er ikke i bruk på befaringsdagen.

Feieluke lokalisert i kjeller.

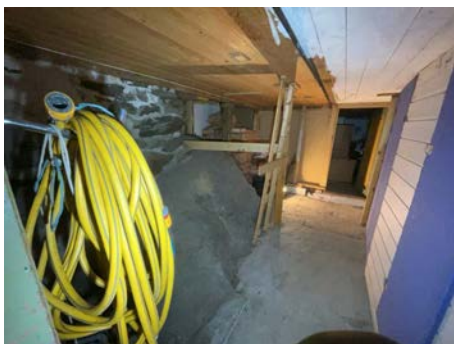
- Det er påvist indikasjoner på noe fuktgjennomtrenging i kjellergulv.
- Det er påvist indikasjoner på noe fuktgjennomtrenging inn i kjellermur.
- Det er påvist synlig fuktighet på mur/gulv i kjeller.
- Det er påvist synlige fukt/råteskader i treverk i underetg./kjeller, hulltaking er derfor ikke nødvendig

Med tanke på at det er grunnmur i naturstein mot nord, er ikke fuktighet i rom under terreng unormalt.

Utsnitt rom under terreng.

- Det påviste fuktnivå gir grunn til å overvåke konstruksjonen jevnlig for å se utvikling over tid, og eventuelt foreta tiltak for å unngå fuktskader.
- Det må foretas tiltak for å utbedre årsak til fukt-/råteskadene samt utbedre råteskadene

Trevegger med fukt og råteskader må utbedres for TG:1.

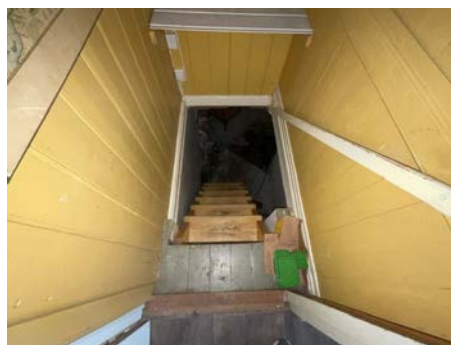
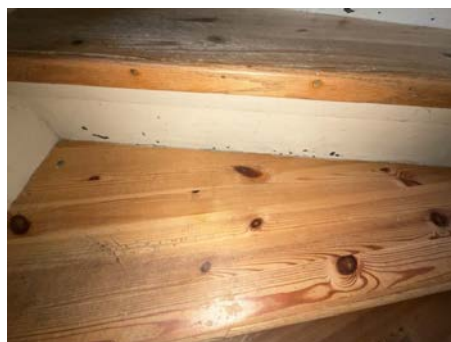
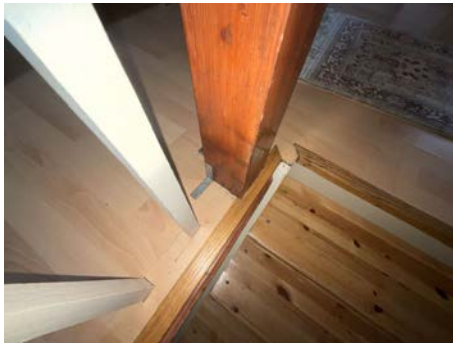
Utsnitt innvendige trapper.

Trappen mot kjeller burde utbedres for en bedre brukervennlighet.

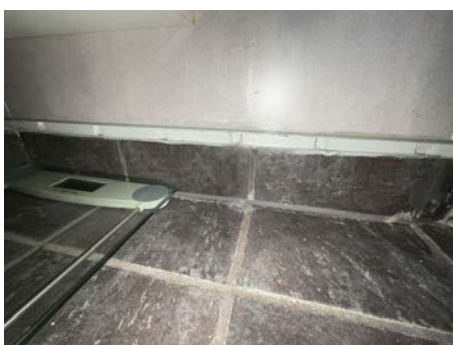
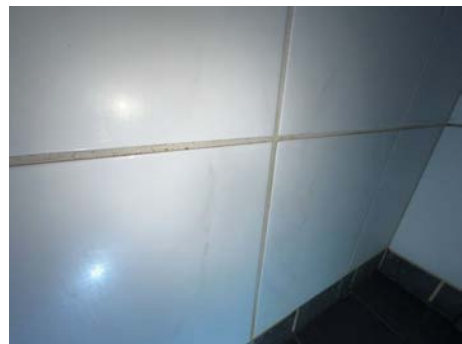
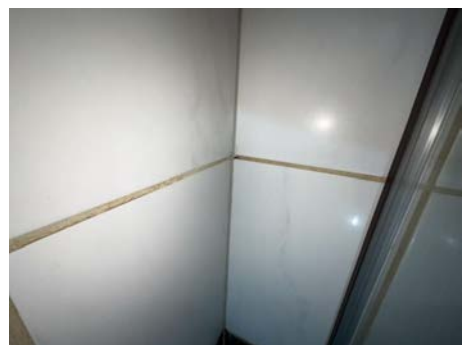
Utsnitt vegg og himling.

Fuger må utbedres i våtsone for TG:1.

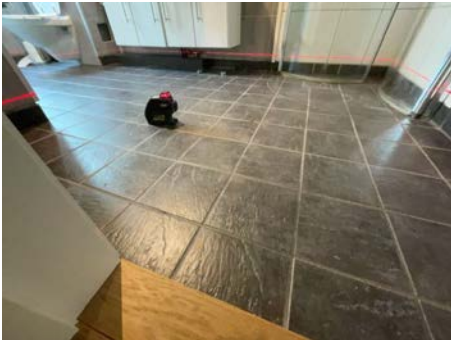
- Det er mulighet for at det kan forekomme vannlekkasje på våtrommet hvor vann ikke vil gå til sluk.
- Det er avvik:

Det er registrert sprekker og forvitring av silikonfuger i våtsone.  
Opplegg for vaskemaskin er plassert i skap under trappeløp, det vil bli et vannspeil her før vann renner til sluk ved eventuell lekkasje.

Utsnitt baderomsgulv.

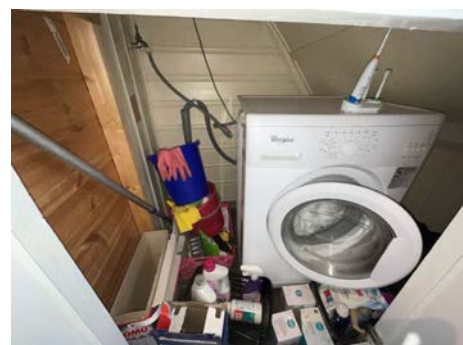
Opplegg for vaskemaskin.

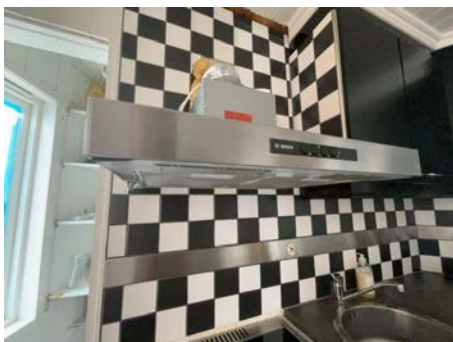
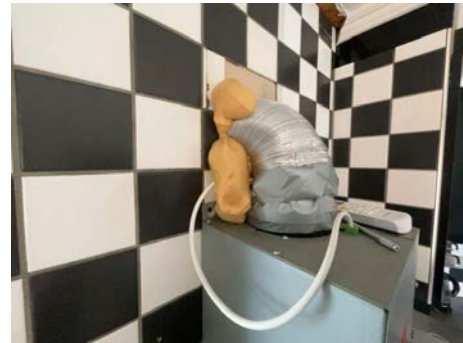
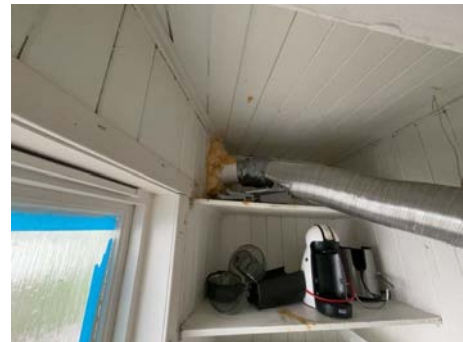
Avtrekk må utbedres for TG:1.

Avtrekk kjøkken.

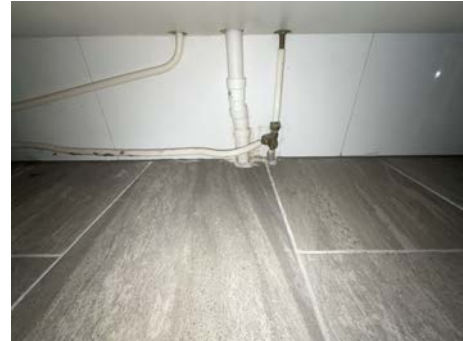
Utsnitt kobberør.

- Tidspunkt for utskiftning av vannledninger nærmer seg.
- Det er ikke behov for utbedringstiltak siden anlegget fungerer i dag, men ut ifra alder kan skader plutselig oppstå på eldre anlegg.
- I forbindelse med oppgradering av våtrom vil det være naturlig med utskiftning av rør.

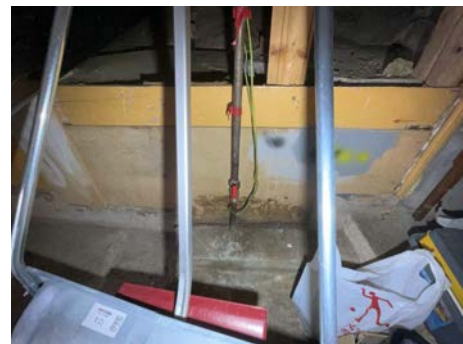
Stoppekran.

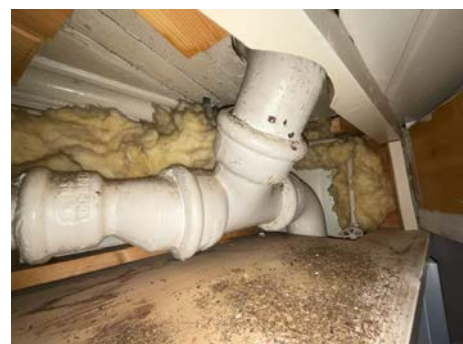
- Det er ikke behov for utbedringstiltak siden anlegget fungerer i dag, men ut ifra alder kan skader plutselig oppstå på eldre anlegg.
- I forbindelse med oppgradering av våtrom vil det være naturlig med utskiftning av rør.
- Tidspunkt for utskiftning av avløpsrør nærmer seg.

Overgang med teip må overvåkes.

Utsnitt avløpsrør.

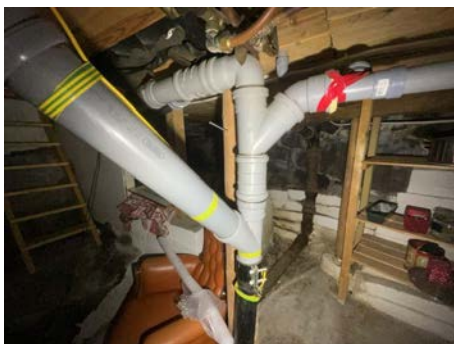
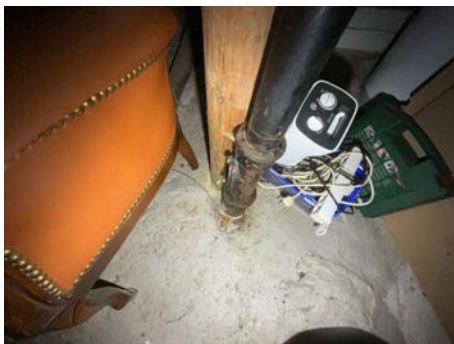
Utsnitt avløpsrør.

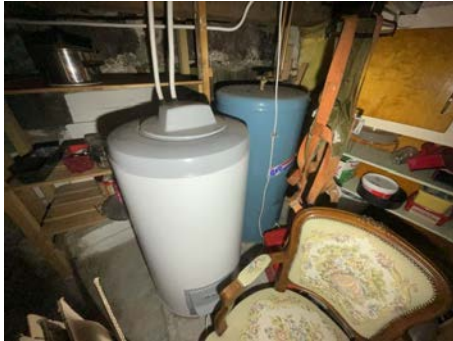
- Det er ikke behov for utbedringstiltak siden tanken fungerer i dag, men ut ifra alder kan skader plutselig oppstå på eldre tanker.

Utsnitt varmtvannstank.

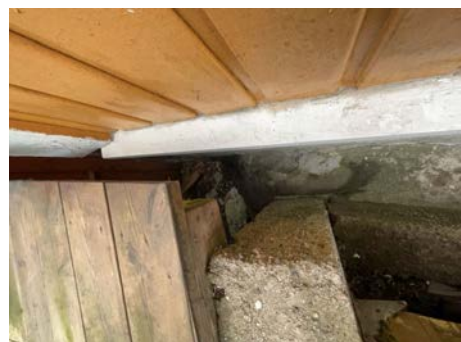
Støpt kanal for drenering mot nord har sprekker og riss.

Utsnitt støpt renne.

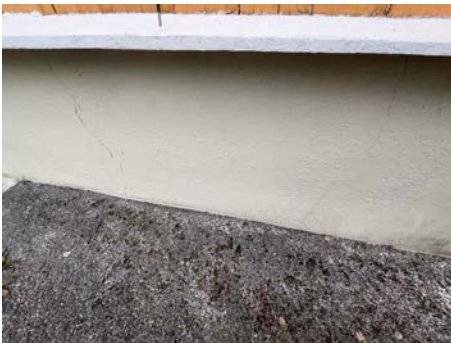
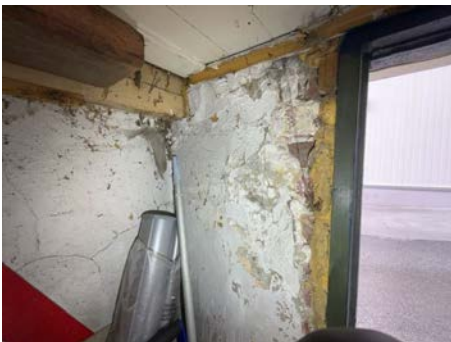
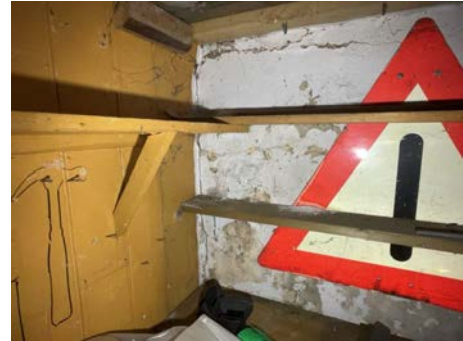
- Det er registrert skråriss som er symptom på setninger.
- Grunnmuren har sprekkdannelser.

Utsnitt grunnmur.

- Påviste skader må utbedres.
- Lokal utbedring må utføres.

Sprekk, riss, stedvis forvitring og murpuss må utbedres for TG:1.

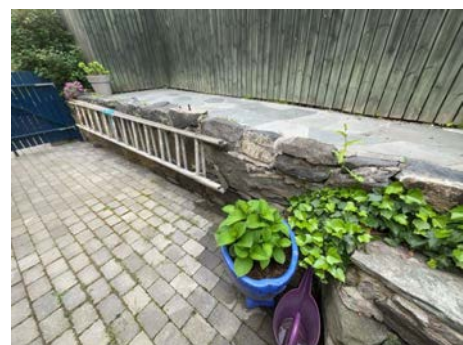
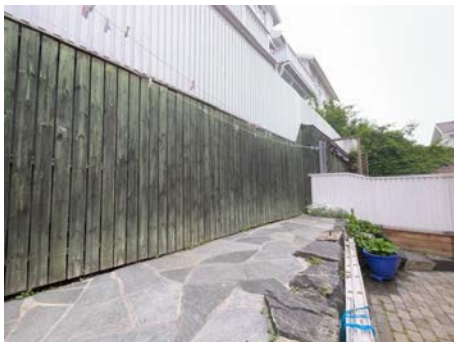
- Det er påvist mindre sprekker og/eller skjevheter i muren.
- Det mangler rekkverk/annen sikring på forstøtningsmuren(e) ut ifra dagens krav.

Det er registrert sprekker og jordtrykk på natursteinsmur.  
Det er registrert forvitring og noe sprekker i forstøtningsmur i betong mot nabo.

Utsnitt forstøtningsmur.

- Rekkverk/annen sikring på forstøtningsmur må settes opp/utbedres.
- Påviste skader må utbedres.
- Lokal utbedring må utføres.

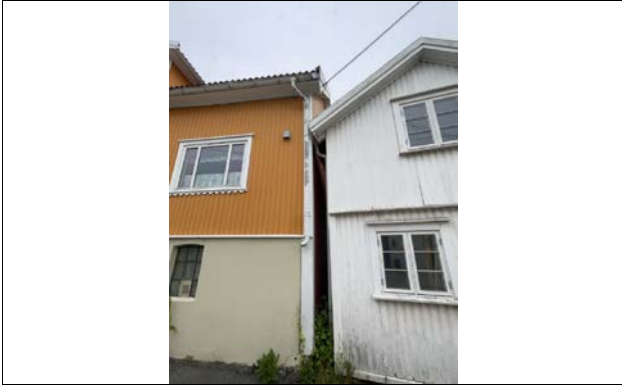
Avstand mellom bolig og nabobygg.
