Biørneveien 24

KRAGERØ

Tilstandsrapport

Rapportdato: 04.06.2024

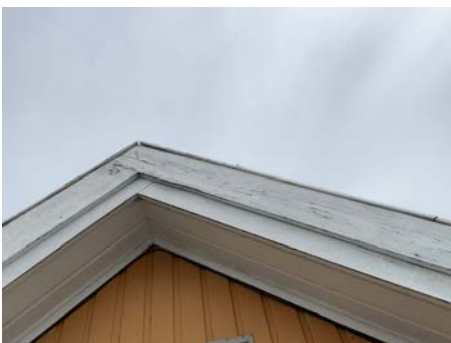
Det er registrert lite lufting og svertesopp på gesimsbord.
Det er registrert råteskader på vindskier og isbord.

Med tanke på alder og synlige konstruksjonsdeler, så er det en risiko for skjulte feil og avvik i takkonstruksjon.

Utsnitt takkonstruksjon.

Takkonstruksjon må overvåkes, ytterligere undersøkelser må utføres under skifte av takteking og konstruksjonsdeler må skiftes etter behov. Vindskier og isbord med råte må skiftes. Under arbeid på takkonstruksjon kan det gjøres ytterligere undersøkelser og utbedring av lufting.

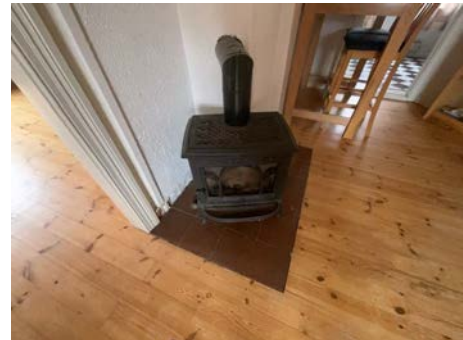
Ildsted i 2 etasje har mye slitasje og dør tar i front når den åpnes.
Fliser som ildsted står på i 2 etasje har mye slitasje og forvitring i fuger.
Det er registrert noe sprekker og riss i murpuss til pipe.

Ildsted 2 etasje.

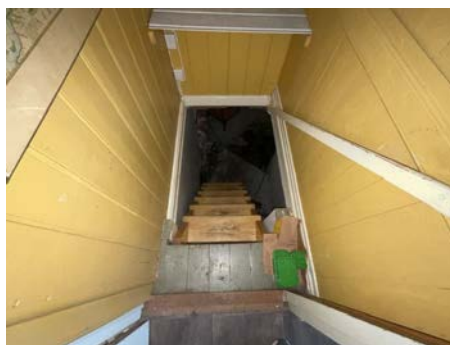
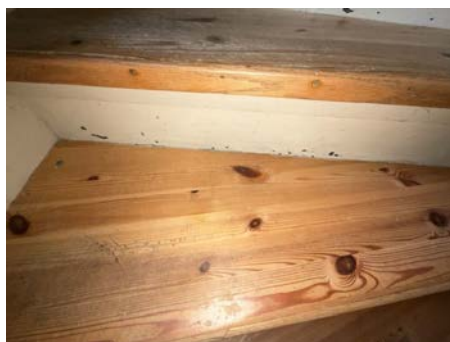
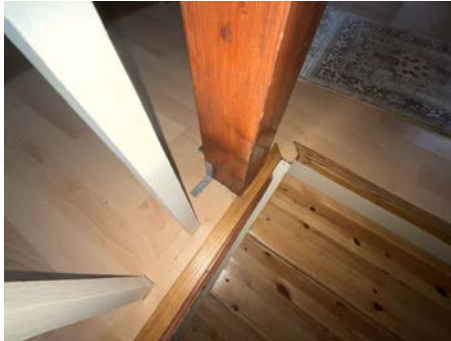
Utsnitt innvendige trapper.

Trappen mot kjeller burde utbedres for en bedre brukervennlighet.

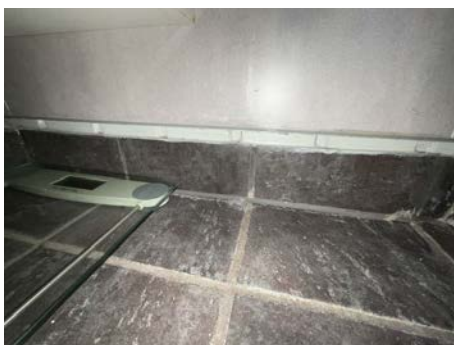
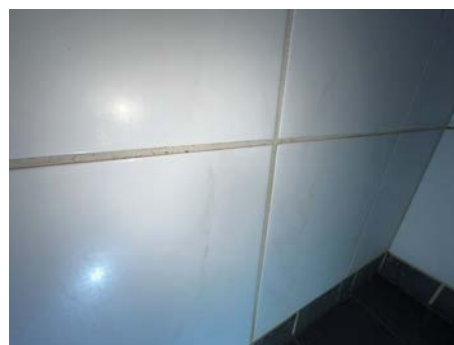
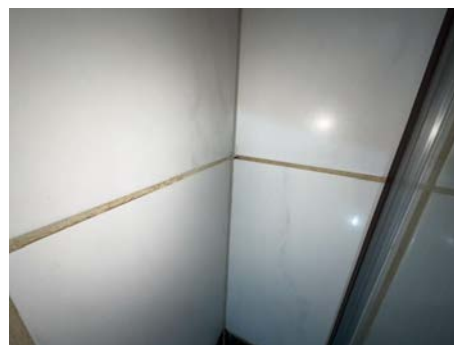
Utsnitt vegg og himling.

Fuger må utbedres i våtsone for TG:1.

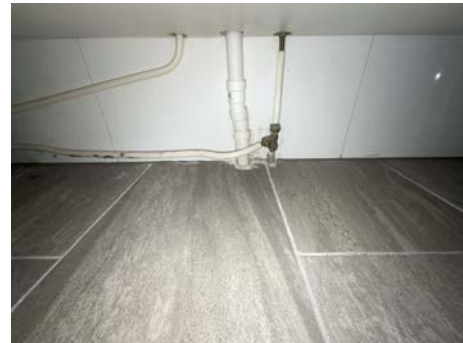
- Tidspunkt for utskiftning av vannledninger nærmer seg.
- Det er ikke behov for utbedringstiltak siden anlegget fungerer i dag, men ut ifra alder kan skader plutselig oppstå på eldre anlegg.
- I forbindelse med oppgradering av våtrom vil det være naturlig med utskiftning av rør.

Utsnitt kobberør.

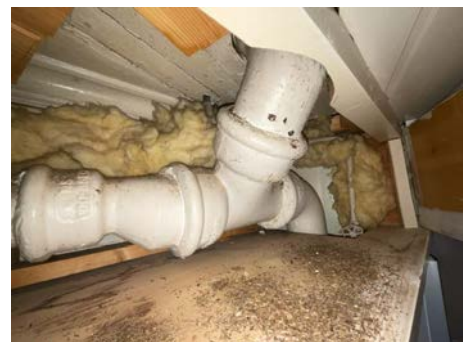
- Det er ikke behov for utbedringstiltak siden anlegget fungerer i dag, men ut ifra alder kan skader plutselig oppstå på eldre anlegg.
- I forbindelse med oppgradering av våtrom vil det være naturlig med utskiftning av rør.
- Tidspunkt for utskiftning av avløpsrør nærmer seg.

Overgang med teip må overvåkes.

Utsnitt avløpsrør.

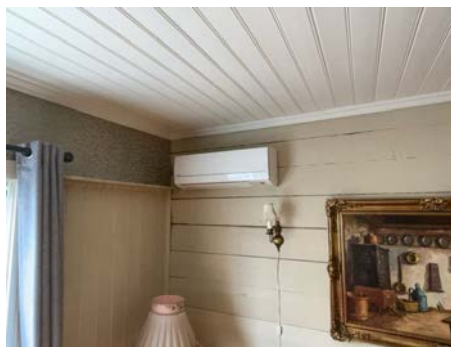
TG på varmepumpe er satt utfra synlige fysiske skader eller løse ledninger.

Varmepumpe er ikke funksjonstestet.

Varmepumpe, innvendig komponent.

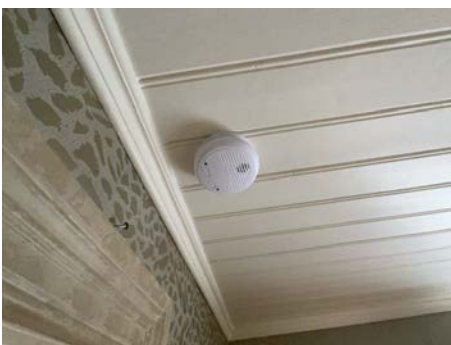
1. Er det mangler for brannslukningsutstyr i boligen iht. forskriftskrav på søknadstidspunktet, men minst Byggeforskrift 1985?
Nei
2. Er det skader på brannslukningsutstyr eller er apparatet eldre enn 10 år?
Nei
3. Er det mangler på røykvarslere i boligen iht. forskriftskrav på søknadstidspunktet, men minst Byggeforskrift 1985?
Ja
4. Er det skader på røykvarslere?
Nei

Røykvarslere i 1 etasje.

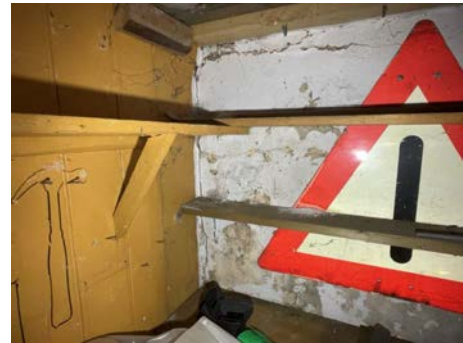
- Det er registrert skråriss som er symptom på setninger.
- Grunnmuren har sprekkdannelser.

Utsnitt grunnmur.

- Påviste skader må utbedres.
- Lokal utbedring må utføres.

Sprekk, riss, stedvis forvitring og murpuss må utbedres for TG:1.
