# Frydentoppveien 8

Arendal – Arendal Nord

# FRYDENTOPPVEIEN 8

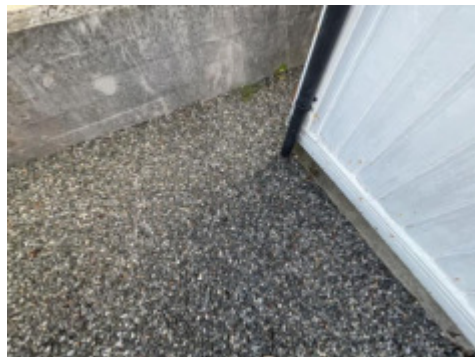
Takrenner og nedløp av plastbelagt metall, befaring er utført fra bakkenivå.

- Det mangler tilfredsstillende adkomst til pipe for feier.
- Det er ikke tilfredsstillende bortledning av vann fra taknedløp ved grunnmur.
- Det mangler snøfangere på hele eller deler av taket, men det var ikke krav om dette på byggemeldingstidspunktet.
- Mer enn halvparten av forventet brukstid er passert på renner/nedløp/beslag.

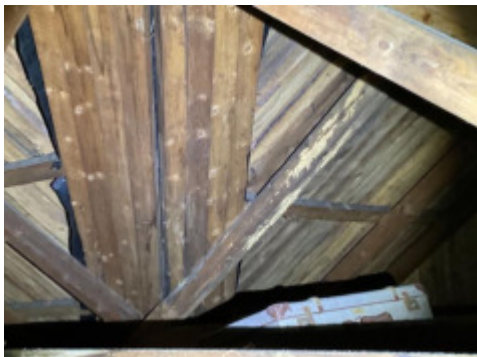
- Konstruksjonene har skjevheter.
- Det er fra loft/kryploft påvist indikasjoner på at det er punktering av dampspærre, som medfører svekket effekt av dampspærrefunksjonen.
- Det er ingen lufting i konstruksjonen.
- Det er påvist avvik rundt gjennomføringer i takflaten.

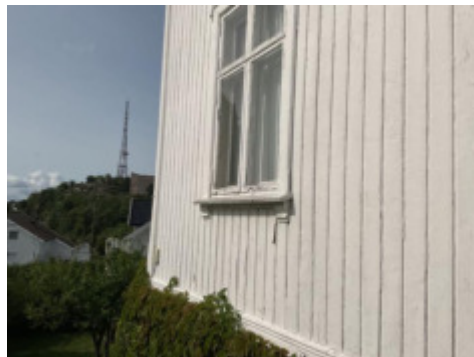
Malte trevinduer med 2-lags glass fra forskjellige årstall.

- Det er påvist tegn på innvendig kondensering av enkelte vindusglass.
- Karmene i vinduer er slitte og det er sprekker i treverket.
- Det er påvist vinduer med fukt/råteskader.
- Det er påvist at enkelte vinduer er vanskelig å åpne/lukke.

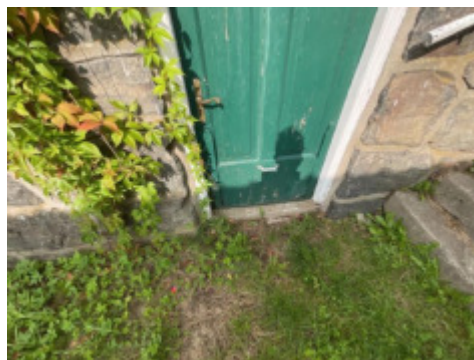
Karmene i dører er værslitte utvendig og det er sprekker i treverket.

Det er påvist dør(er) med fukt/råteskader.

Kjellerdør, utgangsdører eldre tredører malt.

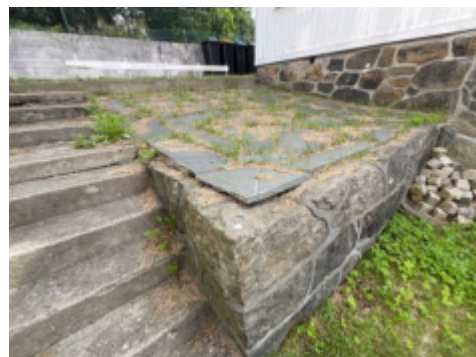
Terrasse med skifer.

- Konstruksjonene har skjevheter.
- Det er ikke montert rekkverk.

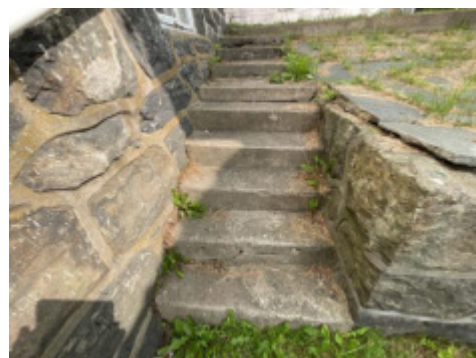
Betongtrapp har mindre sprekker/skader

Trapper oppført i betong,

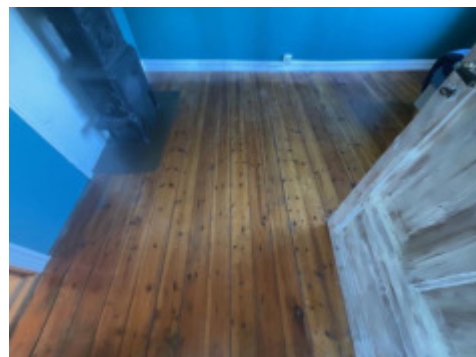
Laminat, furugulv lakket og malt, fliser, belegg på gulver.  
Trepanel, plater på vegger.  
Trepanel, plater, strie i himling.

- Overflater har en del slitasjegrad utover det en kan forvente.
- Fuktskade i himling loftsetasje ved pipe.  
Videre grad av renovering må vurderes individuelt og etter den enkeltes referanse.

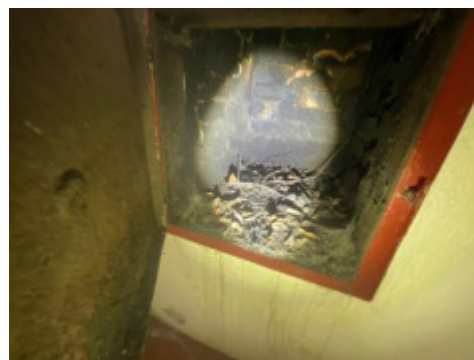
Eldre mursteinspipe tildekket, riss i pipe, anbefales gjennomgang av pipeløp pga. alder på mursteinspipen.

Det er påvist sprekker og/eller riss i pipe.

Mursteinspipe med ildsted

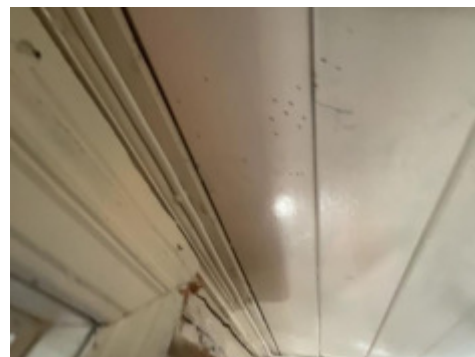
Rom under terreng med betonggulv, gråsteinsmur murpusset på vegger. Hulltagning er ikke mulig eller nødvendig pga. murkonstruksjon.

- Det er påvist indikasjoner på noe fuktgjennomtrenging inn i kjellermur.
- Det er påvist synlige fukt/råteskader i treverk i underetg./kjeller, hulltaking er derfor ikke nødvendig
- Det er påvist fuktighet i oppforet tregulv i underetg./kjeller, og det er derfor ikke foretatt hulltaking.

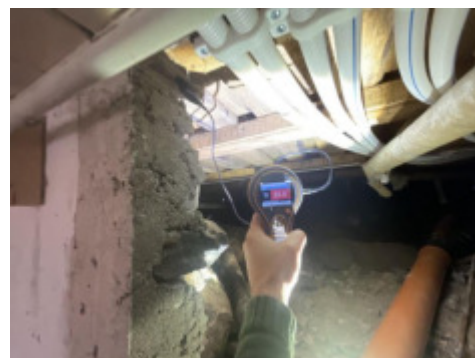
Det er stedvis påvist fuktnivå som tilsier at konstruksjonen kan ha fuktskader.

Fuktskader i kryperom skyldes lange perioder med relativ luftfuktighet (RF) over ca. 80 % og temperaturer over 5–6 °C. Den høye luftfuktigheten kan være et resultat av manglende fuktsperre mot grunnen og utilstrekkelig ventilasjon. Kryperom som er ventilert med uteluft, får også høy luftfuktighet fordi temperaturen i kryperommet i deler av sommerhalvåret er lavere enn utetemperaturen. De varmetrege massene i bakken i kryperommet holder på kulda, og gjør at temperaturen der stiger saktere enn i utemiljøet. Fuktig, varm luft som trekkes inn i kryperommet på forsommeren, kjøles ned, og da stiger den relative luftfuktigheten.

Krypkjeller under trebjelkelag og stubbegulv.

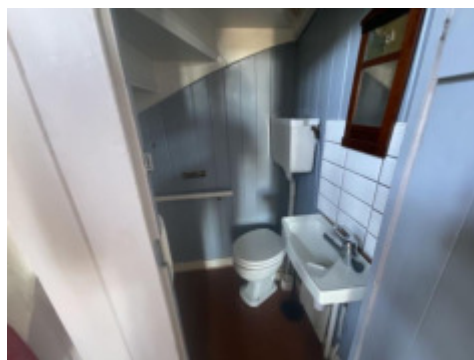
Toalettrom med fliser på gulv, panel på vegger.  
Utstyr: vask, toalett.

- Toalettrom har ingen ventilering fra rommet, NS 3600 krever mekanisk avtrekk for å kunne gi TG 0/1.

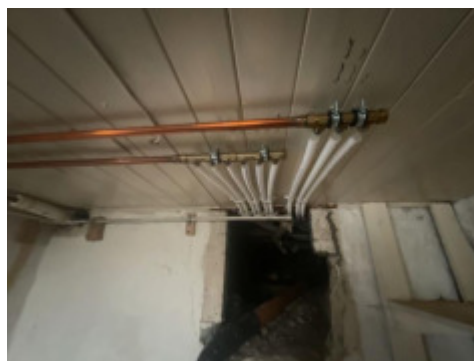
Fordelerskap mangler avløp til rom med sluk.  
Det er påvist at eventuelt lekkasjevann fra rør i rør system ikke ledes til sluk eller annen kompensereende løsning.  
Mer enn halvparten av forventet brukstid er passert på innvendige vannledninger.

Vannrør av kobber og plast rør i rør.

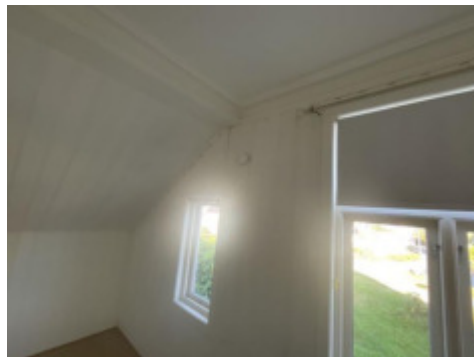
1 TG 3

Naturlig ventilering.

## Vurdering av avvik:

- Ingen ventilering utover åpning av vindu.
- Det er påvist mangelfull ventilasjon på ett eller flere rom i boligen.

Aktiv bruk av mekanisk ventilasjon på våtrom og kjøkken ved bruk anbefales slik at varm fuktig luft transporteres ut av bygningen.

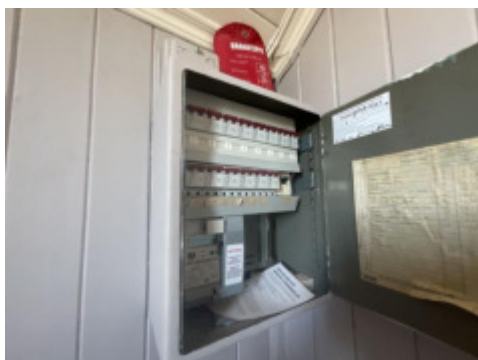
**Det er ikke fremlagt dokumentasjon på anlegget. Undertegnede har ikke elektrofaglig kompetanse og tilstandsvurdering beror på dokumentasjon og visuell undersøkelse av tilfeldig komponenter i boligen.**

**Anbefaler gjennomgang på det elektriske anlegget med en utvidet el-kontroll før bruk.**

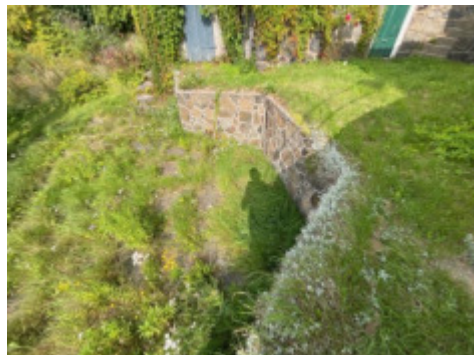
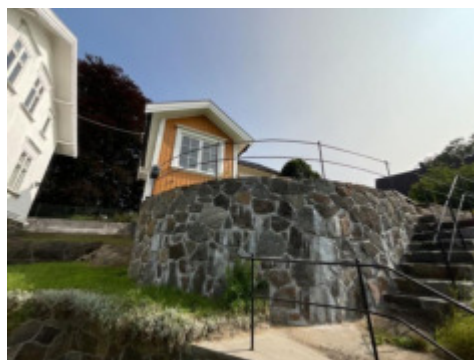
Natursteinsmur

TG 3

- Åpninger i rekkverk er ikke i henhold til krav i dagens forskrifter.
- Det mangler rekkverk/annen sikring på forstøtningsmuren(e) ut ifra dagens krav.
- Det er påvist mindre sprekker og/eller skjevheter i muren.

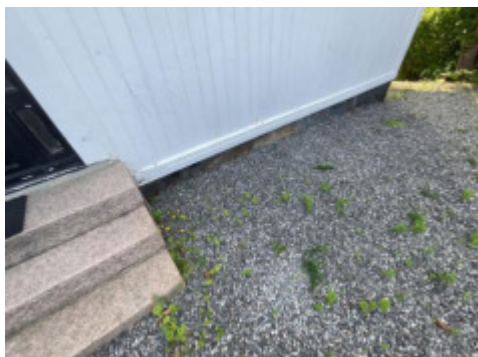
Terreng rundt grunnmur med grus, plen, betongtrapper.

- Terrenget faller inn mot bygningen og det er maksimale fohold for vann inn mot muren.

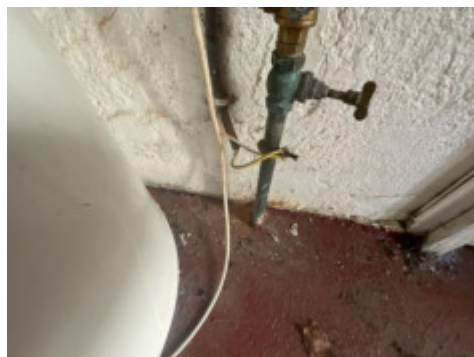
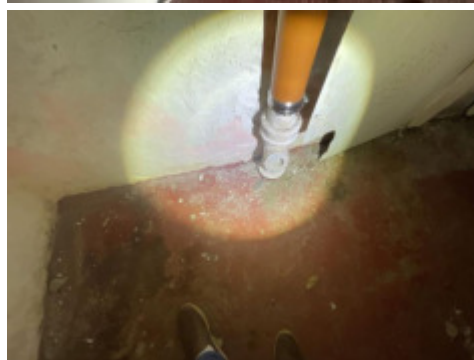
1 TG 2

I henhold til kommunale matrikkelen fremlagt er boligen tilkoblet offentlig vann og avløp via private stikkledninger.

- Mer enn halvparten av forventet brukstid er passert på utvendige avløpsledninger.
- Mer enn halvparten av forventet brukstid er passert på utvendige vannledninger.

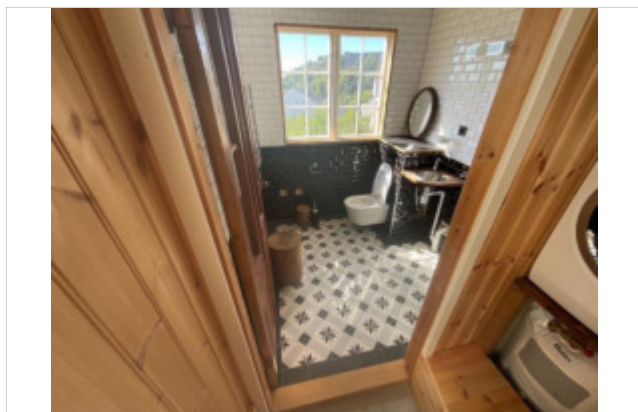
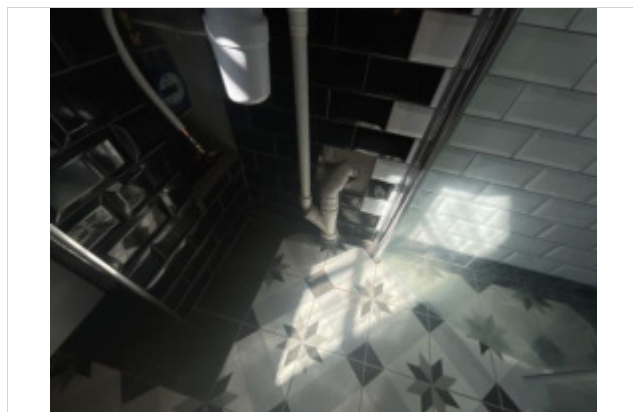
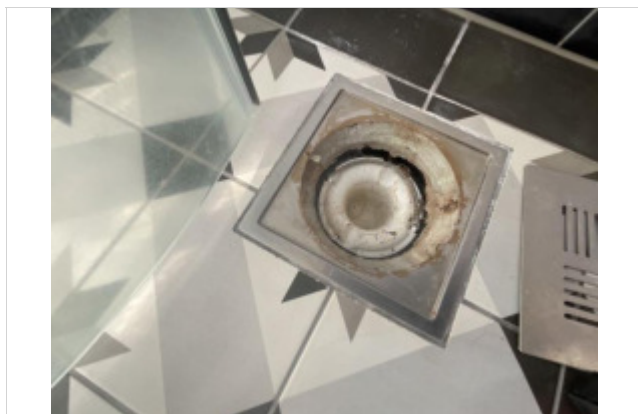
Bad med fliser på gulv og vegger.

Hull i vegg under vindu.

Helhetsvurdering der renovering vil være påregnelig utfra dagens bruk og krav med våtsoner, fallforhold etc.
