# Tilstandsrapport

Frydentoppveien 8, 4844 ARENDAL

gnr. 507, bnr. 391

Befaringsdato: 21.08.2023

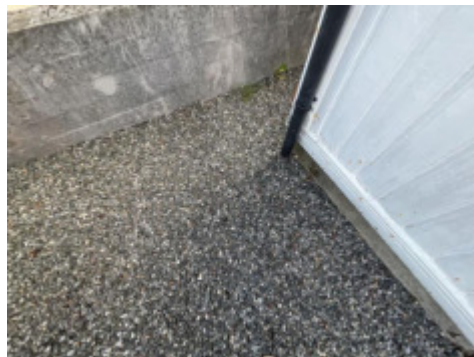
Takrenner og nedløp av plastbelagt metall, befaring er utført fra bakkenivå.

- Det mangler tilfredsstillende adkomst til pipe for feier.
- Det er ikke tilfredsstillende bortledning av vann fra taknedløp ved grunnmur.
- Det mangler snøfangere på hele eller deler av taket, men det var ikke krav om dette på byggemeldingstidspunktet.
- Mer enn halvparten av forventet brukstid er passert på renner/nedløp/beslag.

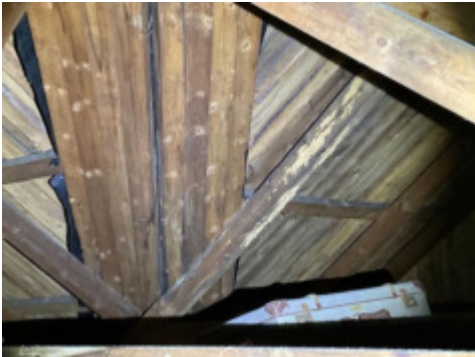
Det er påvist avvik rundt gjennomføringer i takflaten.

Borrebille, husbukk aktivitet/skader som relateres til høy relativ luftfuktighet på loftet.

- Konstruksjonene har skjevheter.
- Det er fra loft/kryploft påvist indikasjoner på at det er punktering av dampsperre, som medfører svekket effekt av dampsperrfunksjonen.
- Det er ingen lufting i konstruksjonen.
- Det er påvist avvik rundt gjennomføringer i takflaten.

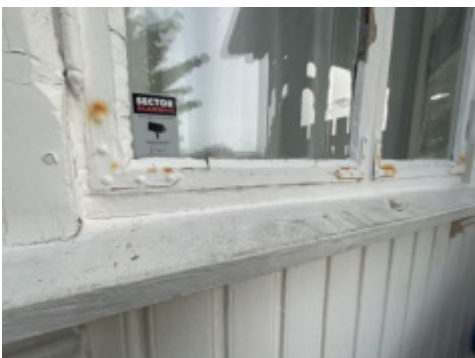
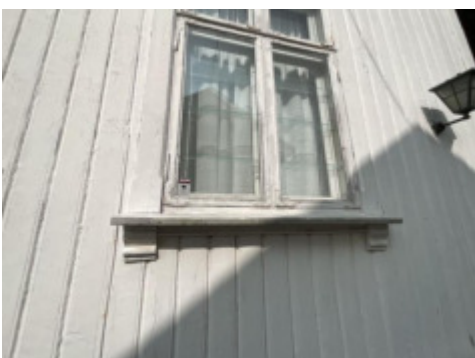
Malte trevinduer med 2-lags glass fra forskjellige årstall.

- Det er påvist tegn på innvendig kondensering av enkelte vindusglass.
- Karmene i vinduer er slitte og det er sprekker i treverket.
- Det er påvist vinduer med fukt/råteskader.
- Det er påvist at enkelte vinduer er vanskelig å åpne/lukke.

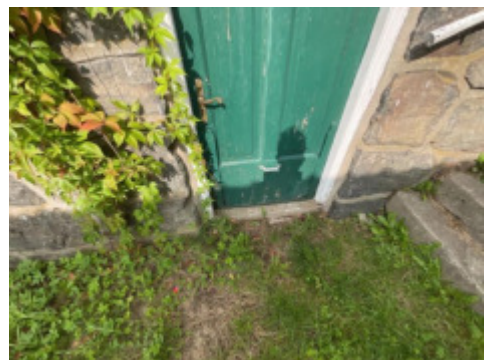
Karmene i dører er værslitte utvendig og det er sprekker i treverket.

Det er påvist dør(er) med fukt/råteskader.

Kjellerdør, utgangsdører eldre tredører malt.

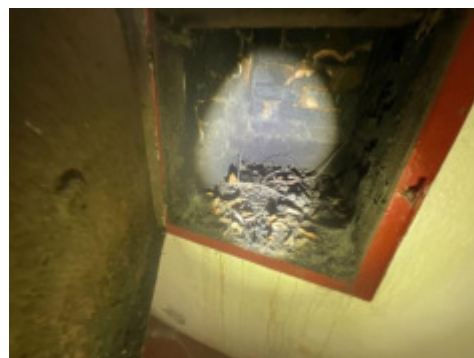
Eldre mursteinspipe tildekket, riss i pipe, anbefales gjennomgang av pipeløp pga. alder på mursteinspipen.

Det er påvist sprekker og/eller riss i pipe.

Mursteinspipe med ildsted

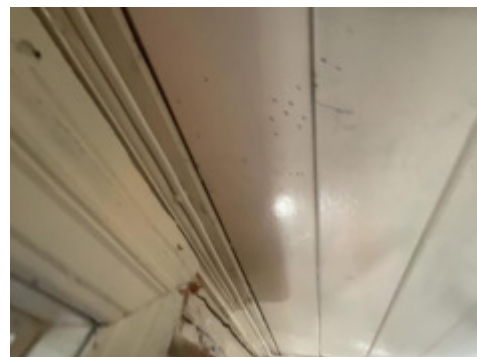
Rom under terreng med betonggulv, gråsteinsmur murpusset på vegger. Hulltagning er ikke mulig eller nødvendig pga. murkonstruksjon.

- Det er påvist indikasjoner på noe fuktgjennomtrenging inn i kjellermur.
- Det er påvist synlige fukt/råteskader i treverk i underetg./kjeller, hulltaking er derfor ikke nødvendig
- Det er påvist fuktighet i oppforet tregulv i underetg./kjeller, og det er derfor ikke foretatt hulltaking.

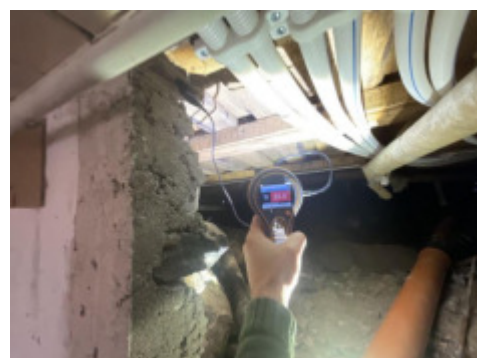
Fuktskader i kryperom skyldes lange perioder med relativ luftfuktighet (RF) over ca. 80 % og temperaturer over 5–6 °C. Den høye luftfuktigheten kan være et resultat av manglende fuktsperre mot grunnen og utilstrekkelig ventilasjon. Kryperom som er ventilert med uteluft, får også høy luftfuktighet fordi temperaturen i kryperommet i deler av sommerhalvåret er lavere enn utetemperaturen. De varmetrege massene i bakken i kryperommet holder på kulda, og gjør at temperaturen der stiger saktere enn i utemiljøet. Fuktig, varm luft som trekkes inn i kryperommet på forsommeren, kjøles ned, og da stiger den relative luftfuktigheten.

Krypkjeller under trebjelkelag og stubbegulv.

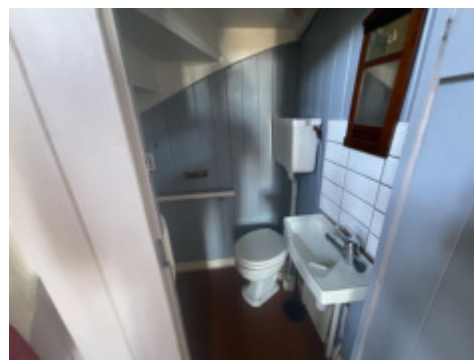
Toalettrom med fliser på gulv, panel på vegger.  
Utstyr: vask, toalett.

- Toalettrom har ingen ventilering fra rommet, NS 3600 krever mekanisk avtrekk for å kunne gi TG 0/1.

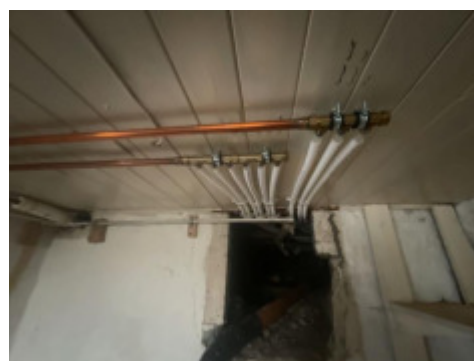
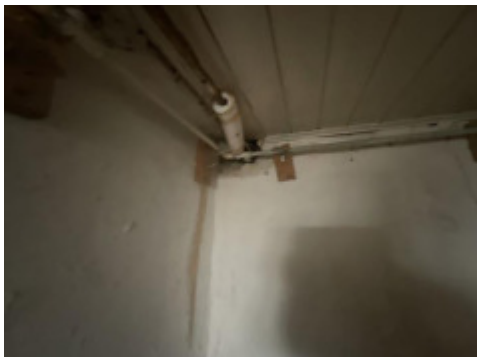
Vannrør av kobber og plast rør i rør.

- Fordelerskap mangler avløp til rom med sluk.
- Det er påvist at eventuelt lekkasjevann fra rør i rør system ikke ledes til sluk eller annen kompenserende løsning.
- Mer enn halvparten av forventet brukstid er passert på innvendige vannledninger.

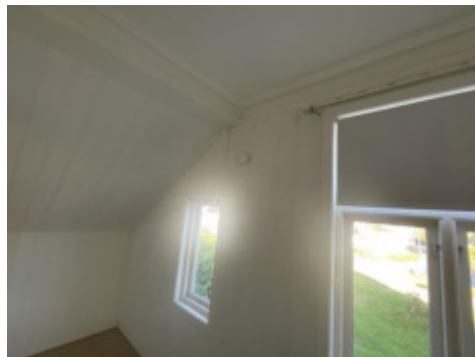
Naturlig ventilering.

- Ingen ventilering utover åpning av vindu.
- Det er påvist mangelfull ventilasjon på ett eller flere rom i boligen.

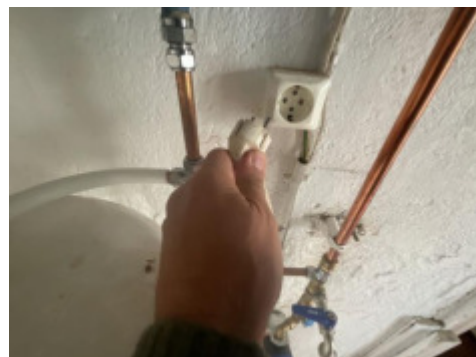
200 liters varmtvannstank

- Det er ikke påvist tilfredsstillende el-tilkobling av varmtvannstank iht. gjeldende forskrift.
- Det er ikke påvist tilfredsstillende avrenning eller annen kompensering løsning fra varmtvannstank.

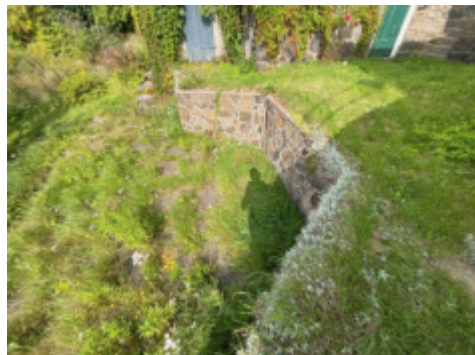
Natursteinsmur

- Åpninger i rekkverk er ikke i henhold til krav i dagens forskrifter.
- Det mangler rekkverk/annen sikring på forstøtningsmuren(e) ut ifra dagens krav.
- Det er påvist mindre sprekker og/eller skjevheter i muren.

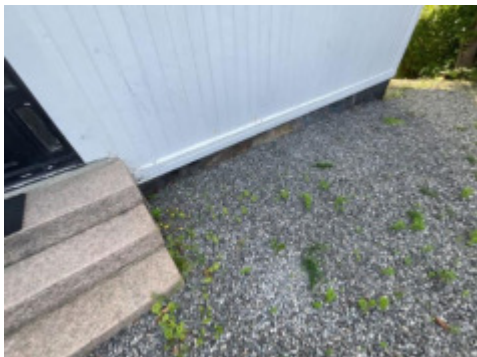
Terreng rundt grunnmur med grus, plen, betongtrapper.

- Terrenget faller inn mot bygningen og det er maksimale forhold for vann inn mot muren.

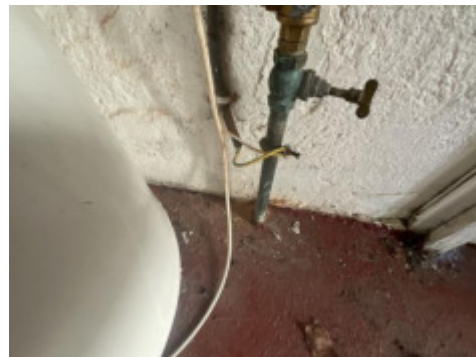
I henhold til kommunale matrikkelen fremlagt er boligen tilkoblet offentlig vann og avløp via private stikkledninger.

- Mer enn halvparten av forventet brukstid er passert på utvendige avløpsledninger.
- Mer enn halvparten av forventet brukstid er passert på utvendige vannledninger.

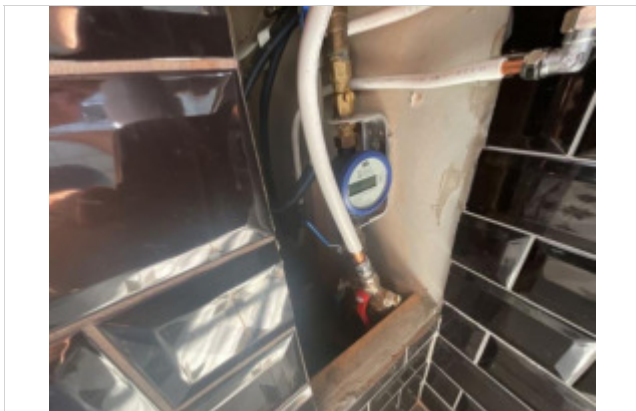
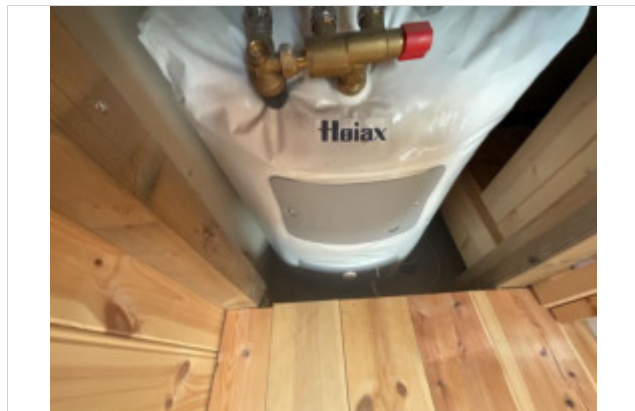
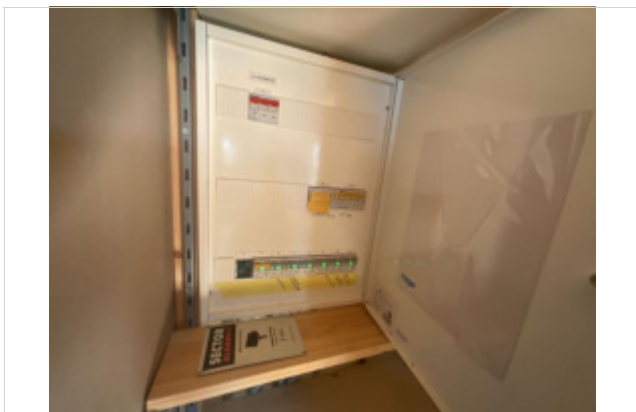
Varmtvannsbereder 120 liter, tiltak med vannstoppfunksjon anbefales.

Sikringsskap med automatsikringer, manglende dokumentasjon på utførelse og gjennomgang med utvidet el-kontroll anbefales.

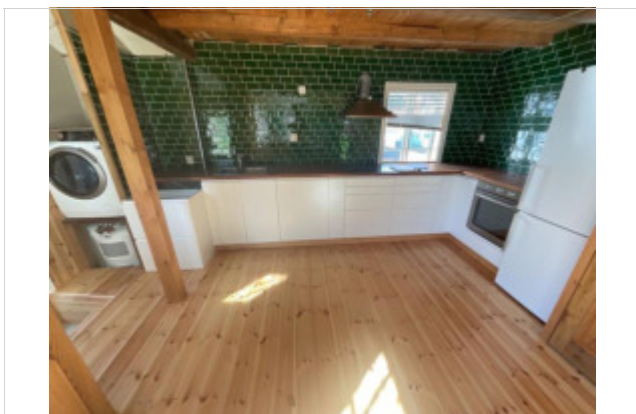
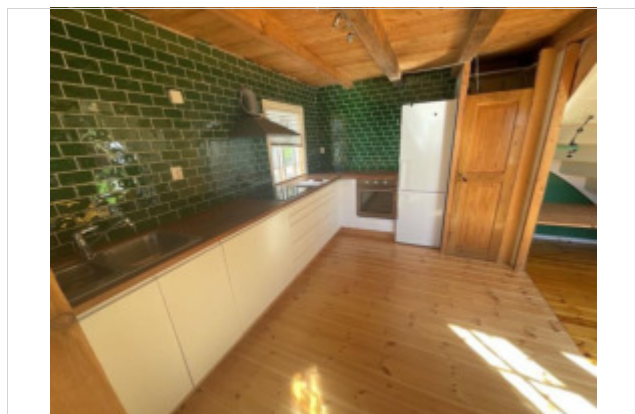
### Kjøkken

Kjøkken med slette fronter, laminat benkplate.

Utstyr: komfyr, platetopp, kjøleskap, mekanisk ventilasjon.

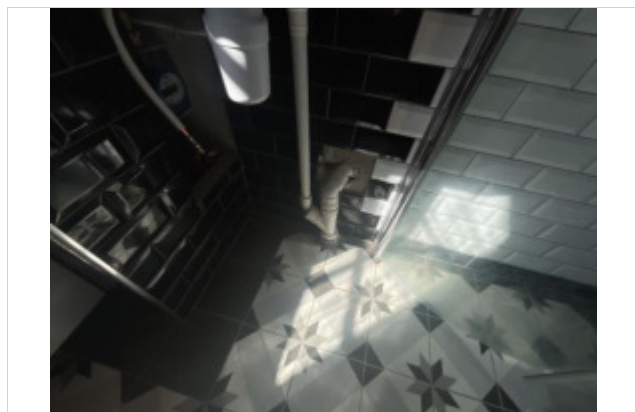
### Våtrom

Bad med fliser på gulv og vegger.

Hull i vegg under vindu.

Helhetsvurdering der renovering vil være påregnelig utfra dagens bruk og krav med våtsoner, fallforhold etc.

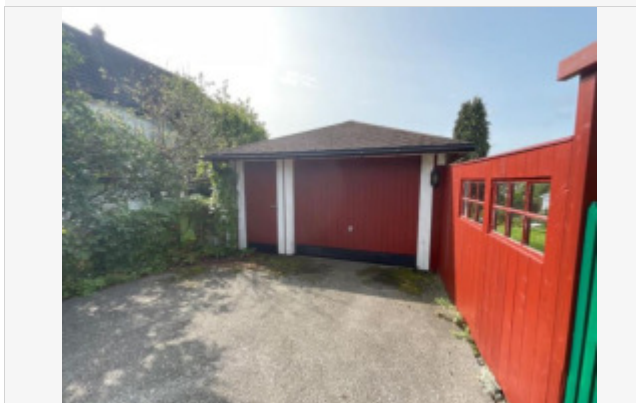
## Garasje

Synlig noe fuktopptak i blokker fuktsikring av grunnmur anbefales.

Helhetsvurdering der bygningen fremstår med behov for oppgraderinger, utbygtinger, vedlikehold.

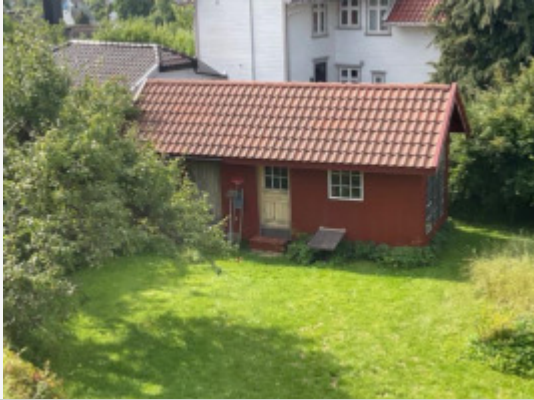
## Bod

Fuktmerker på undertak av sutaksplater,.
