Tilstandsrapport

Enebolig

Øvre Rønningen 6, 3740 SKIEN

Befaringsdato: 05.09.2024

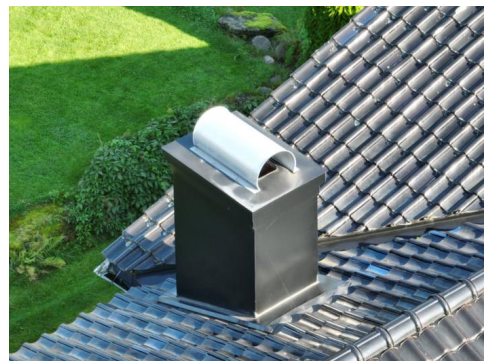
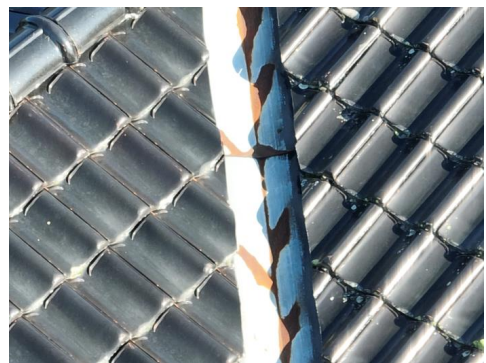
- Det mangler snøfangere på hele eller deler av taket, men det var ikke krav om dette på byggemeldingstidspunktet.
- Det mangler tilfredsstillende adkomst til pipe for feier.
- Mer enn halvparten av forventet brukstid er passert på renner/nedløp/beslag.
- Det er avvik:

Det ble registrert rustdannelser i gradrenner.

- Stigetrinn for feier må monteres.

Gradrenner har behov for overflatebehandling.

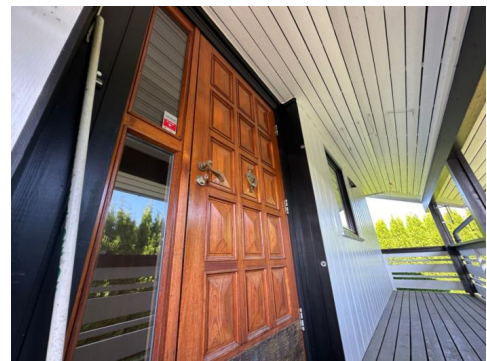
- Karmene i dører er værslitte utvendig og det er sprekker i trevirket.
- Det er avvik:

- Tiltak:
- Det må foretas lokal utbedring.

Det må regnes med og skifte dørene de kommende år på grunn av alder og slitasje.

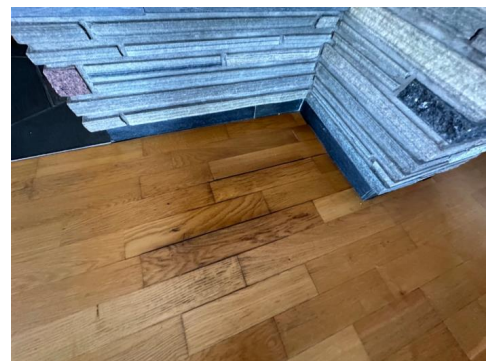
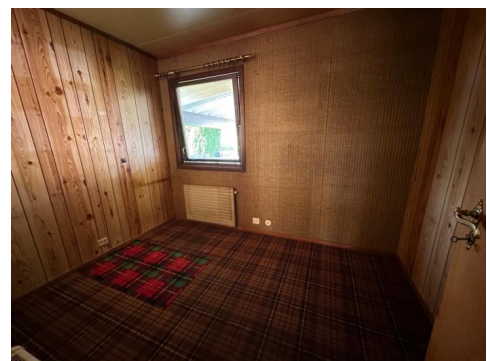
Vurdering av avvik:

Det må være opp til ny eier/eiere og vurdere behov for oppgraderinger da dette er en smakssak.

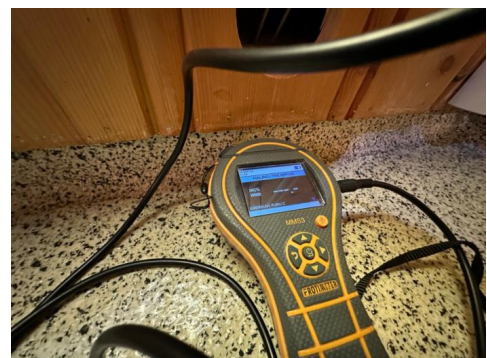
! TG 0 Tilliggende konstruksjoner våtrom

Hulltaking er foretatt uten å påvise unormale forhold. Hulltaking er foretatt i gang.

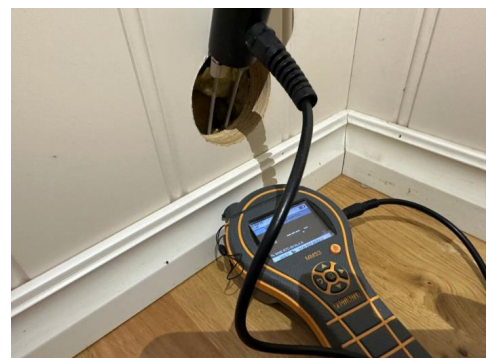
! TG 0 Tilliggende konstruksjoner våtrom

Hulltaking er foretatt uten å påvise unormale forhold. Hulltaking er foretatt i soverom.

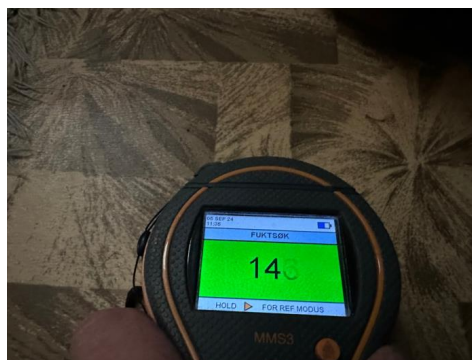
Hulltaking er ikke foretatt da det ikke er fysisk mulig pga. tilliggende konstruksjoner.

Det ble ved bruk av fuktindikator ikke registrert unormale fuktvariasjoner.

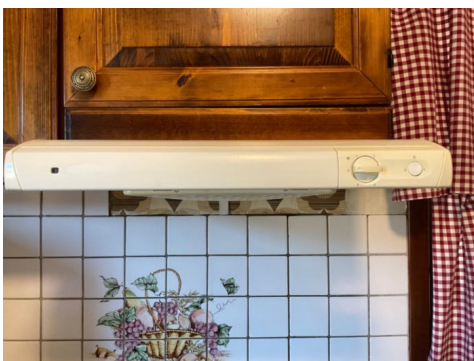
! TG 1 Avtrekk

Det er kjøkkenventilator med avtrekk ut.

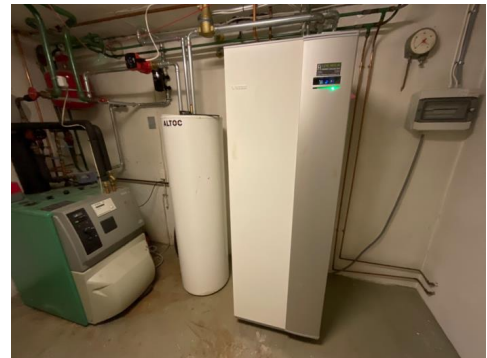
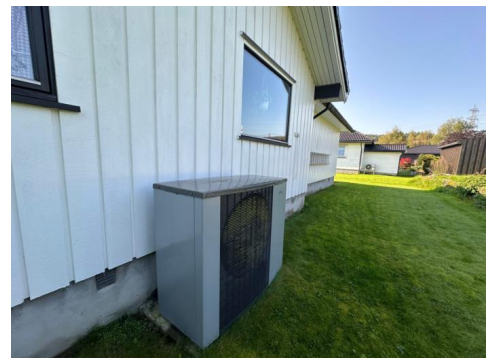
TG 1 Varmesentral

Det er installert luft til vann varmpumpe. Integrrert varmtvannstank.

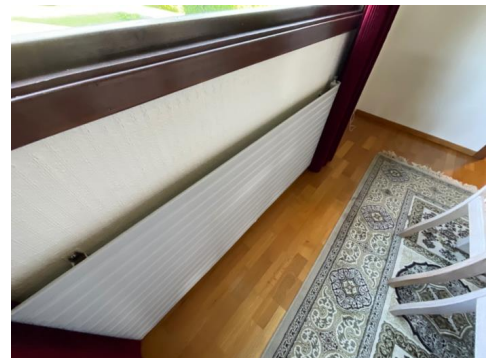
TG 1 Vannbåren varme

Boligen har vannbårene radiatorovner.

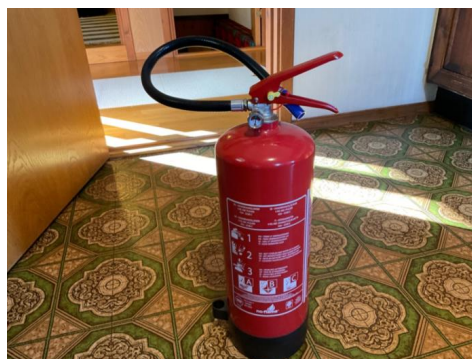
Det ble registrert røykvarslere.

1. Er det mangler for brannslukningsutstyr i boligen iht. forskriftskrav på søknadstidspunktet, men minst Byggeforskrift 1985?
Nei
2. Er det skader på brannslukningsutstyr eller er apparatet eldre enn 10 år?
Nei
3. Er det mangler på røykvarsler i boligen iht. forskriftskrav på søknadstidspunktet, men minst Byggeforskrift 1985?
Nei
4. Er det skader på røykvarslere?
Nei
