Øvre Rønningen 6

Øvre Rønningen 6, 3740 SKIEN

Befaringsdato: 05.09.2024

Rapportdato: 15.09.2024

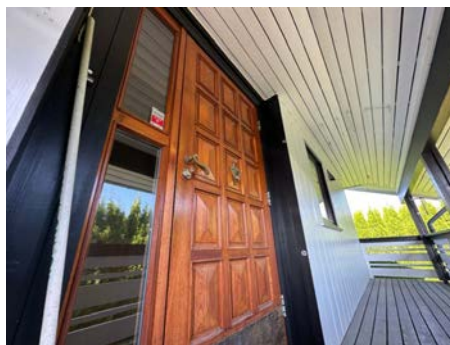
Det må regnes med og skifte dørene de kommende år på grunn av alder og slitasje.

- Tiltak:
- Det må foretas lokal utbedring.

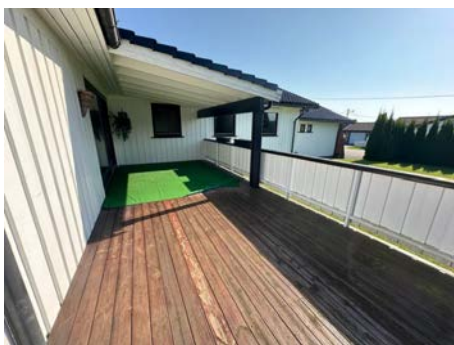
TG 1 Utvendige trapper

Utvendig trapp av tre.

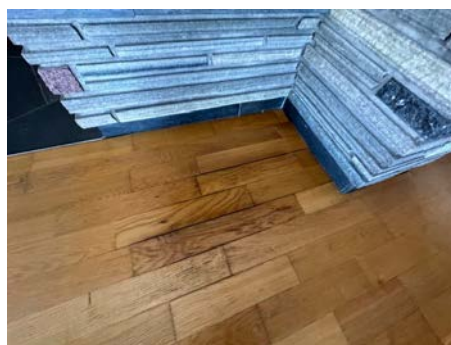
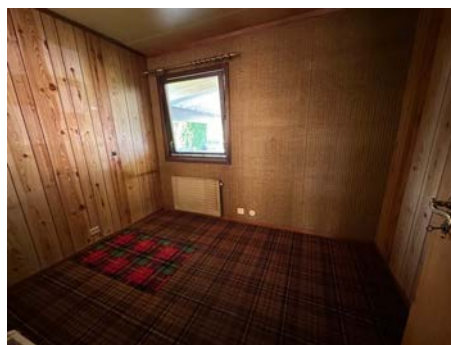
TG 2 Etasjeskille/gulv mot grunn

I kjeller er det støpt plate på mark.
Etasjeskiller er av trebjelkelag.

- Målt høydeforskjell på mellom 10 - 20 mm innenfor en lengde på 2 meter. Tilstandsgrad 2 gis med bakgrunn i standardens krav til godkjente måleavvik.

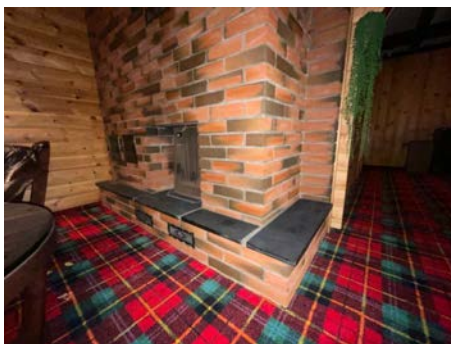
TG 2 Rom Under Terreng

Hulltaking er foretatt og det er påvist avvik i konstruksjonen. Hulltaking er foretatt ved/i kjellerstue.

- Det er gjennom hulltaking påvist høyt fuktnivå inne i trekonstruksjonen i hulltakingen, men ikke påvist fuktskader i dette området. Høy luftfuktighet kan over tid føre til muggvekst eller sverting av materialer. Samtidig kan materialer og konstruksjoner bli ødelagt.

Det ble målt ca.20 vektprosent fukt i bunnsvill i innforet trevegg i kjellerstue.

På grunn av datidens byggemetode med manglende diffusjonssperre i støpt plate på grunn er det økt fare for fuktopptrekk fra grunn.

Ved hulltaking ble det funnet plast på innside av platene/panel i konstruksjon mot terreng. Dette var en ofte brukt metode som ble benyttet før, men som er feil og gir stor fare for forhøyede fuktverdier i veggkonstruksjon. Plasten hindrer veggen å tørke ut og fukttilskudd fra terreng/grunn vil da bli innestengt i konstruksjon og kunne føre til fuktskade.

- Det påviste fuktnivå gir grunn til å overvåke konstruksjonen jevnlig for å se utvikling over tid, og eventuelt foreta tiltak for å unngå fuktskader.

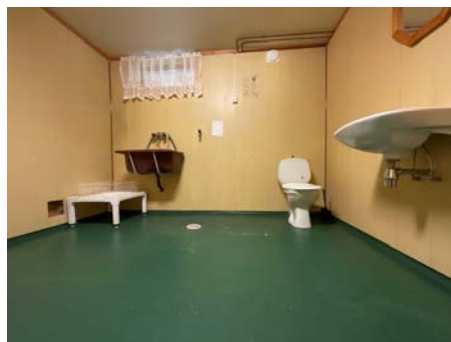
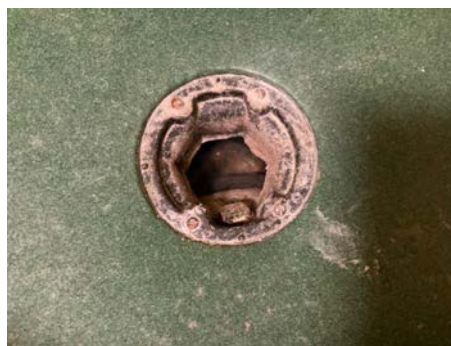
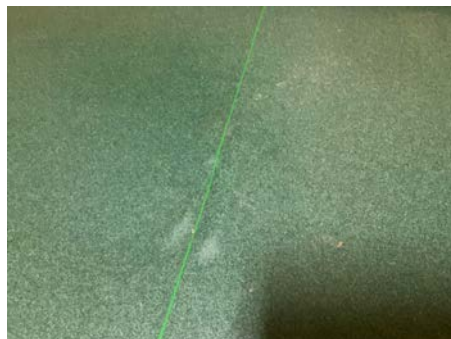
Vaskerommet har vært i daglig bruk. Tilstandsgrad er satt på bakgrunn av at anbefalt brukstid er passert samt at det ikke er i henhold til dagens krav og forskrifter.

Kostnadsestimat: 100 000 - 300 000

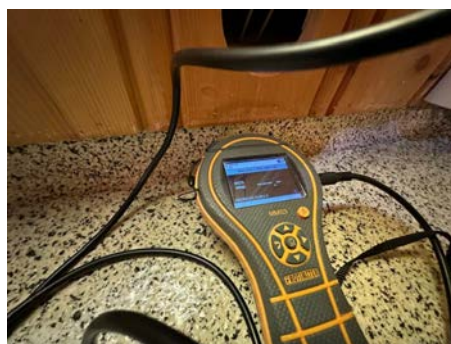
KJELLER > VASKEROM

TG 0 Tilliggende konstruksjoner våtrom

Hulltaking er foretatt uten å påvise unormale forhold. Hulltaking er foretatt i gang.

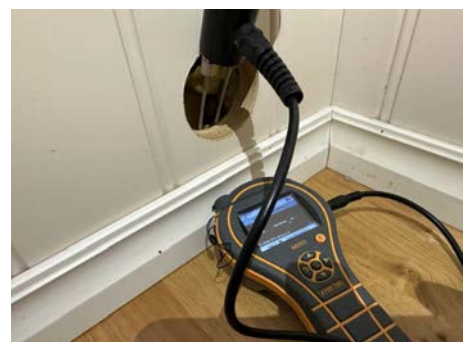
TG 0 Tilliggende konstruksjoner våtrom

Hulltaking er foretatt uten å påvise unormale forhold. Hulltaking er foretatt i soverom.

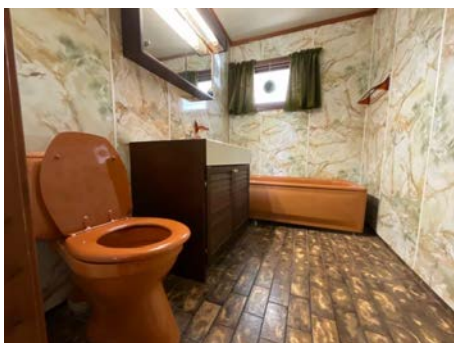
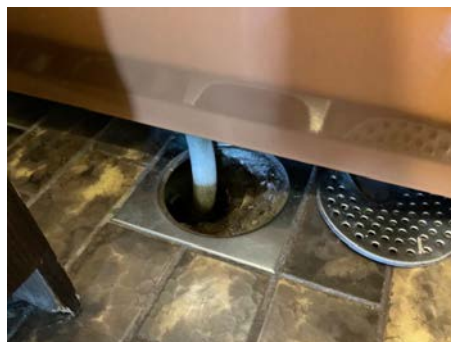
Eldre bad med skjult membran under flis, har fuktsikring som ikke er mulig og kontrollere, og tilstand er derfor ukjent. Samt var oppbygging av våtrom 1997 eller før ikke, iht dagens oppbygging med fuktsjikt og fall til sluk m.m. Våtrom etablert før 1997 er derfor ikke utført for dagens bruk med følgende risiko for vannskade.

Tilstandgrad er satt på bakgrunn av at badet ikke er i henhold til dagens krav og forskrifter samt utgått på anbefalt brukstid.

Kostnadsestimat: 100 000 - 300 000

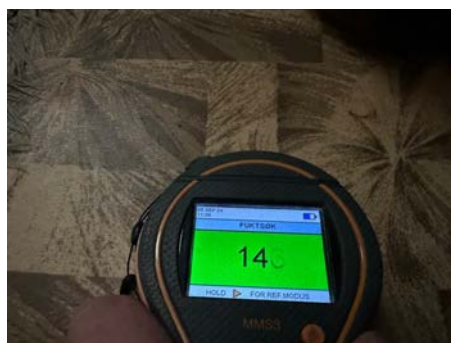
1. ETASJE > BAD 2

TG 0 Tilliggende konstruksjoner våtrom

Hulltaking er ikke foretatt da det ikke er fysisk mulig pga. tilliggende konstruksjoner.

Det ble ved bruk av fuktindikator ikke registrert unormale fuktvariasjoner.

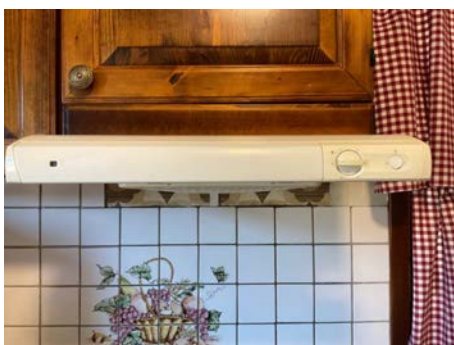
1. ETASJE > KJØKKEN

TG 1 Avtrekk

Det er kjøkkenventilator med avtrekk ut.

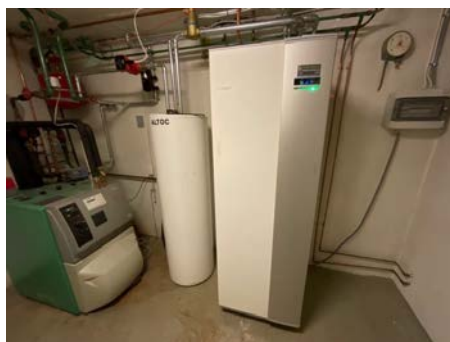
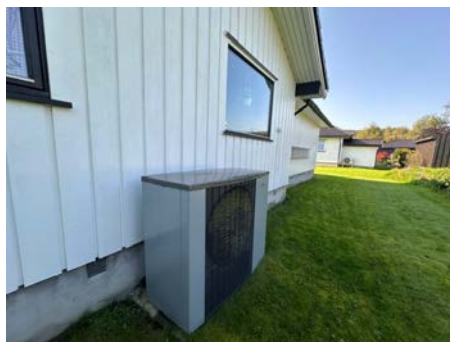
📍 TG 1 Varmesentral

Det er installert luft til vann varmepumpe. Integret varmtvannstank.

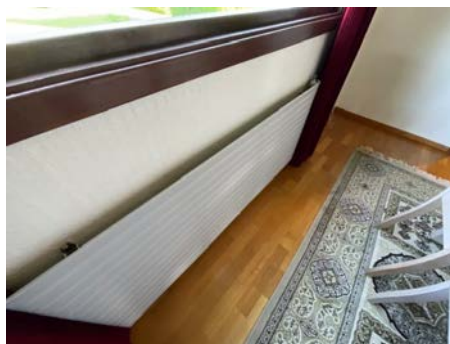
📍 TG 1 Vannbåren varme

Boligen har vannbårne radiatorovner.

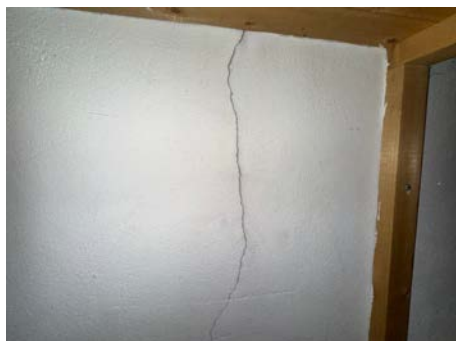
- Grunnmuren har sprekkdannelser.

- Lokal utbedring må utføres.
