# Rosfjordveien 69

Rosfjord – Lyngdal

## OM EIENDOMMEN

# gnr. 171, bnr. 312

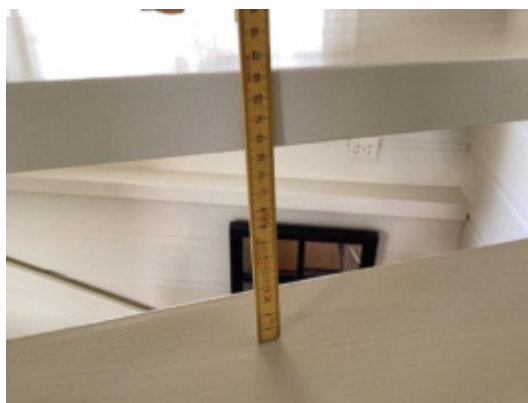
Boligen har malt tretrapp.

Åpning mellom trinn er større enn dagens krav på 10cm

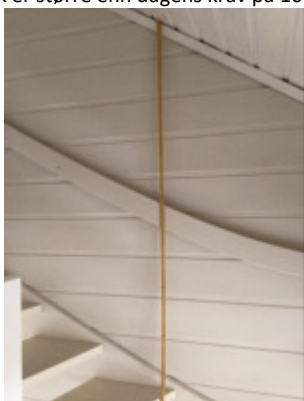
Det er liten frihøyde i trappeløp

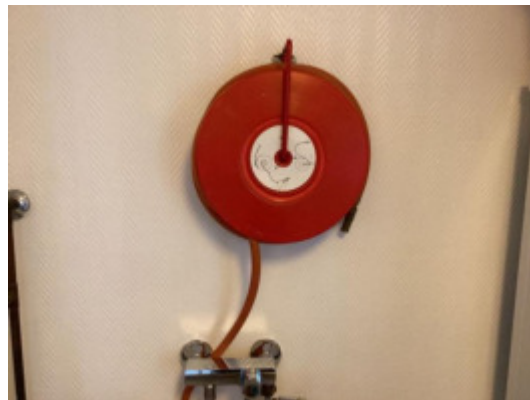
Brannslang montert på vaskerom

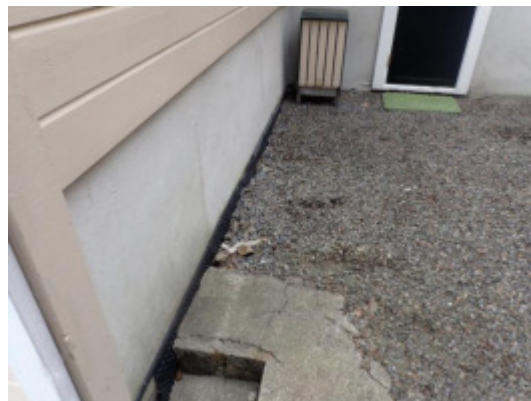
Dreneringen er fra 1987.

Synlig grunnmursplast bak bolig

- Mer enn halvparten av forventet levetid på drenering er overskredet.
- Det er avvik:
