# Kongenesveien 55

Eiken - Hægebostad

# Tilstandsrapport

Befaringsdato: 16.05.2024

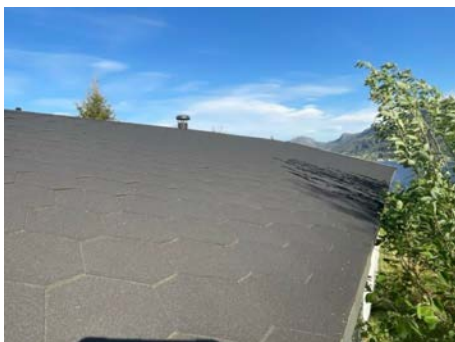
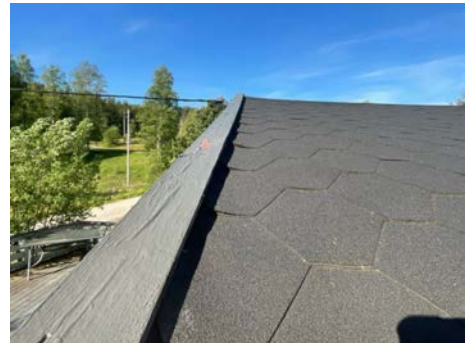
Vindski og vannbord må vedlikeholdes, utskifting kan vurderes.

Det ligger 2 lag med shingel på taket, ved neste omlegging må begge shingellagene fjernes før det kan monteres ny takshingel.

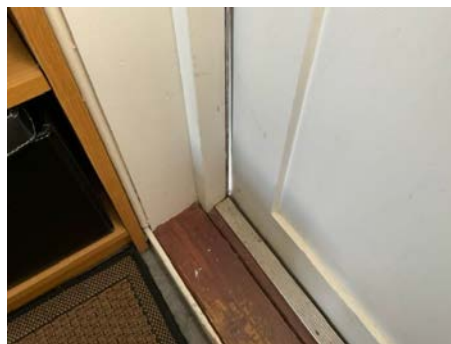
- Det er påvist dører med punkterte eller sprukne glassruter.
- Det er påvist utetthet/åpning mellom dørblad og dørkarm. Dvs. at kald trekk kan oppstå.
- Karmene i dører er værslitte utvendig og det er sprekker i trevirket.

Utett ytterdør.

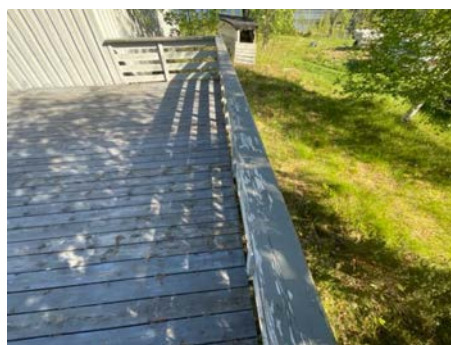
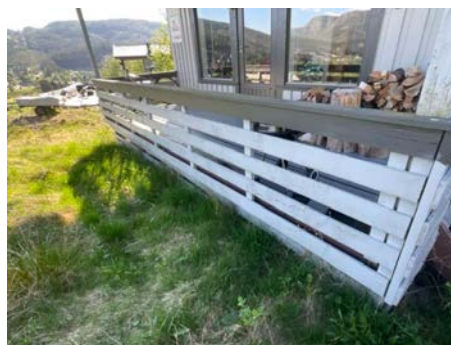
Det må påregnes vedlikehold og noe utskifting av trebord. Rekkverk bør festes bedre.

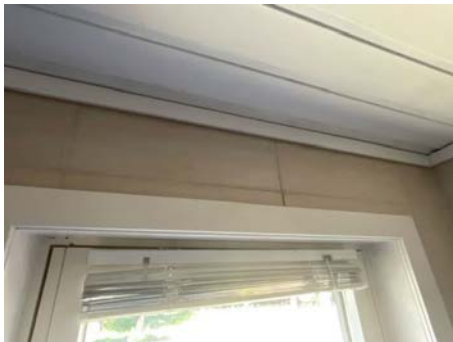
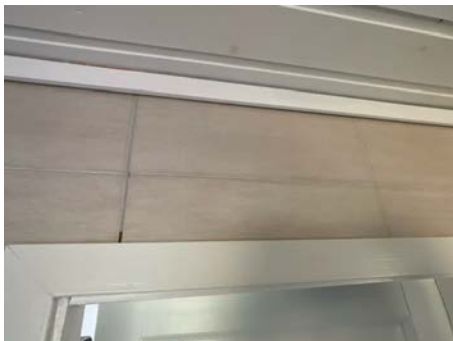
- Det er påvist at flisfuger har riss/sprekker.
- Det er påvist at noen fliser har bom (hulrom under).
- Det er vindu/dør med ikke fuktbestandige materialer i våtsonen (ved vask, dusj, badekar, osv.), løsningen eller byggematerialet er uegnet. Det er ukjent tettelsning ved dør. Flislimet kan transportere fuktighet bak flisene inntil 1 meter forbi dusjveggen. Det er løse fliser over vindu og dør. Enkelte fuger har sprekker og svertesopp.

Flisene blir holdt på plass av karm og taklister. Det kan vurderes å lime de fast på nytt.

Det anbefales å installere dusjkabinett.

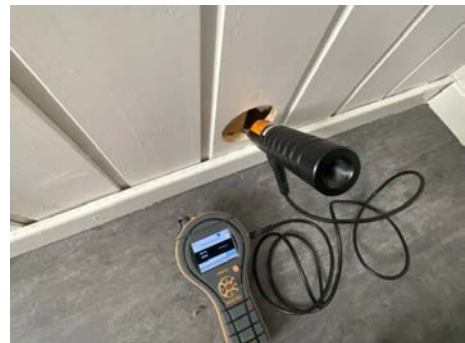
Hulltaking er foretatt uten å påvise unormale forhold. Det ble boret hull i vindfanget i vegg bak dusjen. Hulltaking er ingen garanti for at det ikke er fukt eller svikt i konstruksjoner, men en indikasjon på at det fremstår normalt i området der hulltaking er utført.

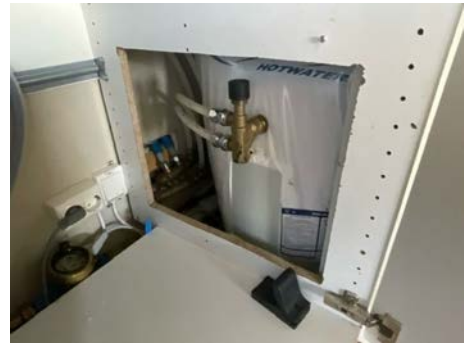
Den elektriske tilkoblingen med stikkontakt kan medføre økt fare for brannutvikling, grunnet belastningen tilkoblingen utsettes for. Tilstandsgraden settes i tråd med krav gitt i gjeldende standard (NS3600)

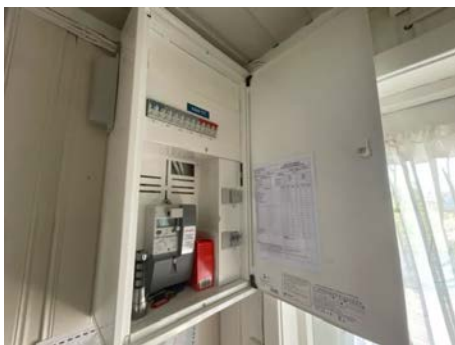
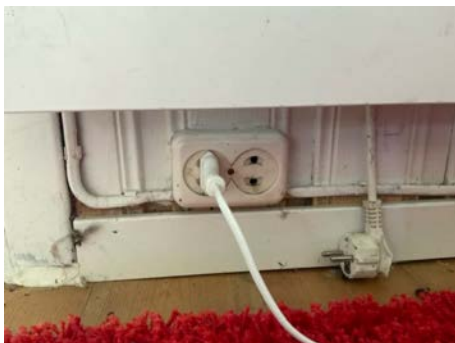
Det anbefales på generelt grunnlag en gjennomgang av det elektriske anlegget av en EL-fagmann, da jeg ikke har elektrofaglig kompetanse.

Denne vurderingen er ikke å anse som en fullverdig kontroll av det elektriske anlegget i boligen. Dette må gjøres av personer med elektrofaglig kompetanse.

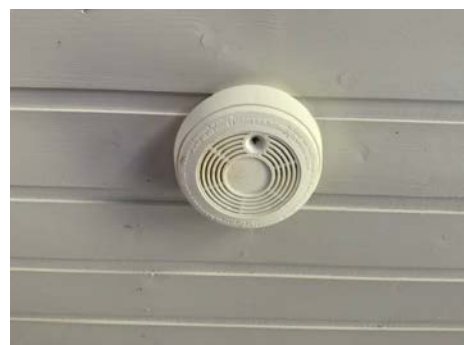
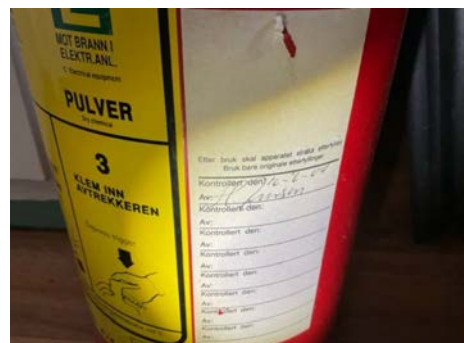
## TG 3 Branntekniske forhold

1. Er det mangler for brannslukningsutstyr i boligen iht. forskriftskrav på søknadstidspunktet, men minst Byggeforskrift 1985?  
**Nei**
2. Er det skader på brannslukkingsutstyr eller er apparatet eldre enn 10 år?  
**Ja Brannslukkingsutstyr er eldre enn 10 år og må skiftes ut for å**

## lukke avviket.

3. Er det mangler på røykvarsler i boligen iht. forskriftskrav på søknadstidspunktet, men minst Byggeforskrift 1985?  
**Nei**
4. Er det skader på røykvarslere?  
**Ja Røykvarsler mangler testknapp og må skiftes ut for å lukke avviket.**

Kostnadsestimat: Under 10 000
