Jegertunet 86

Tilstandsrapport

Befaringsdato: 15.04.2024

Rapportdato: 18.04.2024

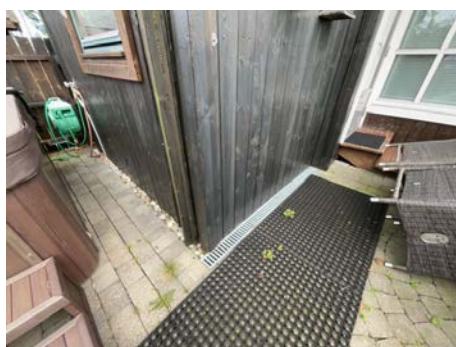
Kledning / veggfot mot terreng.

Det er ingen eller liten lufting i nedre kant av kledning mot grunnmur. Bordkledning går stedvis nesten helt ned i terreng. Det ble registrert utettheter i musebåndene. Videre ble det registrert stedvis dype spikerhuller, varierende grad av vridninger og soltørking. Kledningen står delvis i nær og umiddelbar kontakt med terrengnivå og er utsatt for fuktbelastning fra terreng og opparbeidelse.

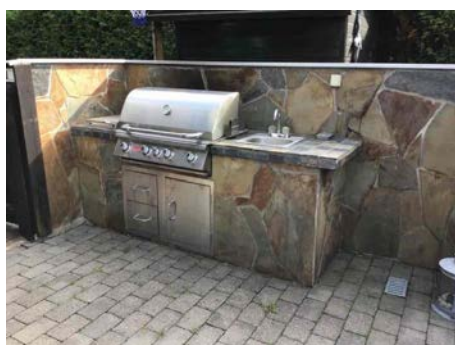
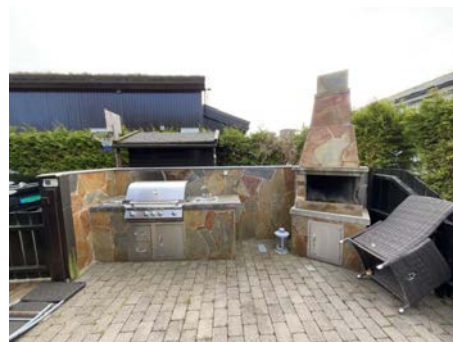
Det ble registrert manglende limdekning i tilknytning til deler av flislagte arealet. Sprekk mellom mur og utepeis, samt mur og utekjøkken. Videre ble det registrert riss/sprekk i peisbunn og redusert limdekning (bom) i fliser.

Det må påregnes utbedringer av flislagte overflater.

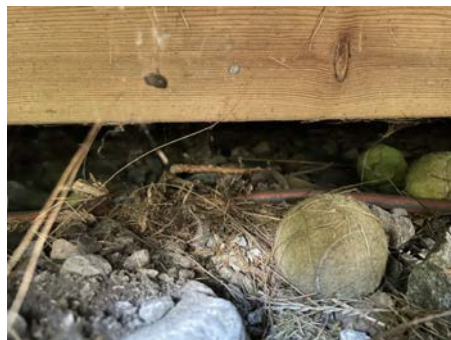
Kryp kjeller har ingen adkomstmulighet og derfor ikke nærmere vurdert innvendig. Det er ikke tilfredsstillende ventilering av kryp kjeller. Det er manglende fuktsperre på bakken. Det er for dårlig terrengfall vekk fra konstruksjonen. Kryprom er tidvis utsatt for kondensbelastning og betegnes som risikokonstruksjoner.

- Om mulig bør det forsøkes etablert adkomst til krypkjeller slik den kan inspiseres, dette er en utsatt konstruksjon.
- Bedre ventilering må etableres.
- Fuktsperre på bakken bør etableres.
- Terrengfall i tilknytning til konstruksjonen må utbedres.

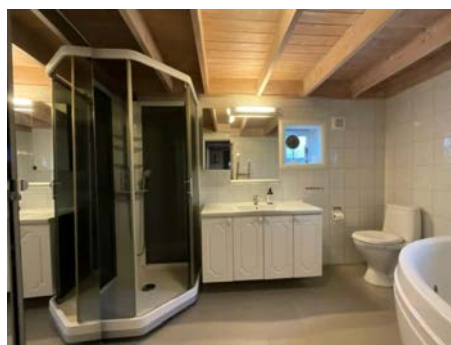
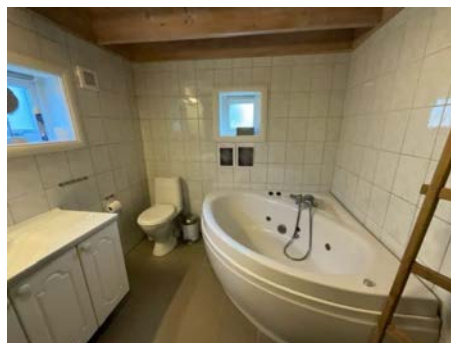
HOVEDETASJE > BAD

Baderom på boligens nordøstlige side.
Det foreligger ingen dokumentasjon for våtromsarbeidene.

- Det er påvist at noen fliser har bom (hulrom under)
- Det er påvist at flisfuger har riss/sprekker.
- Det er påvist sprekker i fliser.

- Det er vindu/dør med ikke fuktbestandige materialer i våtsonen (dusjonen), løsningen eller byggematerialet er uegnet
 - Det er påvist at noen fliser har bom (hulrom under).
 - Det er vindu/dør med ikke fuktbestandige materialer i våtsonen (ved vask, dusj, badekar, osv.), løsningen eller byggematerialet er uegnet
- Vindu ligger innenfor badekarets våt-sone. Det ble registrert redusert limdekning i fliser ved avtrekksventilatoren og sprekk i flis mellom kabinett og servant.

- Slike riss/sprekker kan indikere bakenforliggende fuktskader, og konstruksjonen bør observeres jevnlig for å vurdere utvikling.
- Overflater må utbedres eller skiftes.
- Fuger bør skiftes ut.
- Det må gjøres tiltak for å lukke avviket.

Videre anbefales varsom bruk av badekaret for å unngå unødig fuktbelastning mot overflater som ikke er utført med vannrette sjikt.

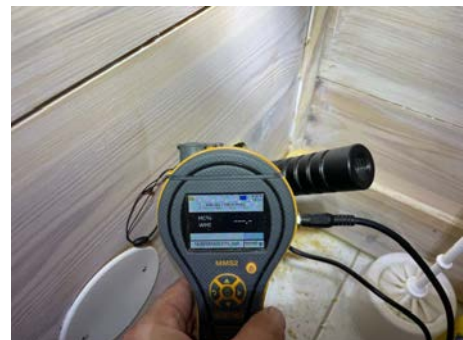
HOVEDETASJE > VASKEROM

Vaskerom på den vestlige siden.
Det foreligger ingen tilgjengelig dokumentasjon for våtromsarbeidene.

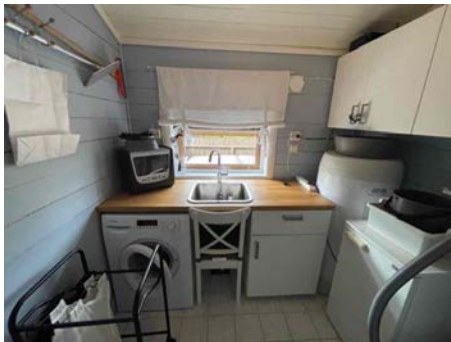
HOVEDETASJE > VASKEROM

- Det er vindu/dør med ikke fuktbestandige materialer i våtsonen (dusjsonen), løsningen eller byggematerialet er uegnet

- Det er påvist at noen fliser har bom (hulrom under)
- Det er påvist sprekker i fliser.
- Det er påvist avvik i fallforhold til sluk i forhold til krav i forskrift på byggetidspunktet.
- Det er påvist at høydeforskjell fra topp slukrist til gulv/synlig topp membran ved dørterskel er mindre enn 25 mm.
- Målinger viser at det ikke er fall til sluk (motfall).

Hulltaking er ikke foretatt da det ikke er fysisk mulig på grunn av tilliggende konstruksjoner. Rommet er omsluttet av yttervegger. Det er ikke registrert lekkasjeskader men det er påvist svikt med påfølgende skade i gulv og gulvet kan være fuktskadet på terrengsiden.

Anbefaler varsom bruk for å unngå unødig fuktbelastning mot overflater som ikke er utført med vanntette sjikt.

- Det må foretas utbedring av fallforhold.
- Gjennomføre ytterligere undersøkelser og foreta utbedring av skade.
- Påviste skader må utbedres.
- Overflater må utbedres eller skiftes.

- De påviste skader må utbedres.
