Selandsdalsvn. 36

**Selandsdalsveien 36,
4529 BYREMO**

Tilstandsrapport

Befaringsdato: 06.09.2024

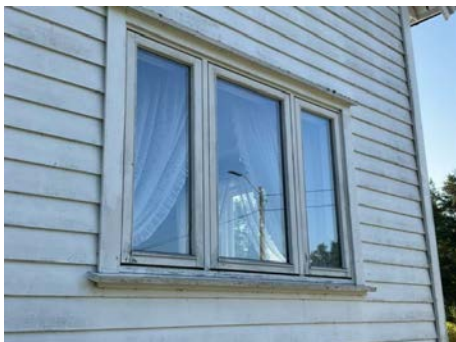
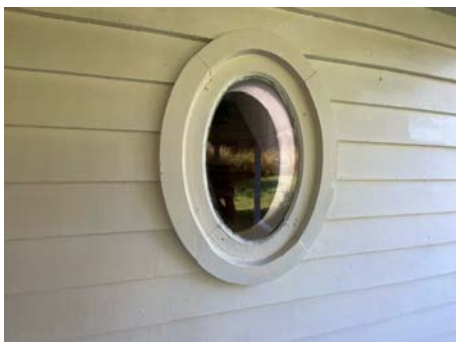
- Karmene i vinduer er slitte og det er sprekker i trevirket.

Vindu fra byggeår med koblet glass.

- Det må foretas lokal utbedring.

Vedlikehold må påregnes.

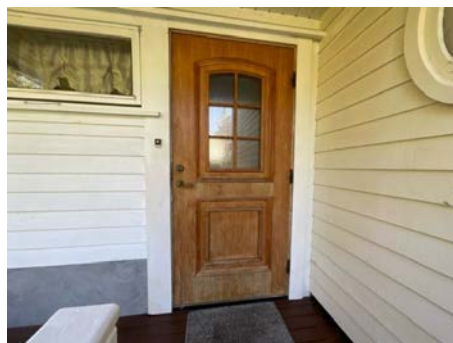
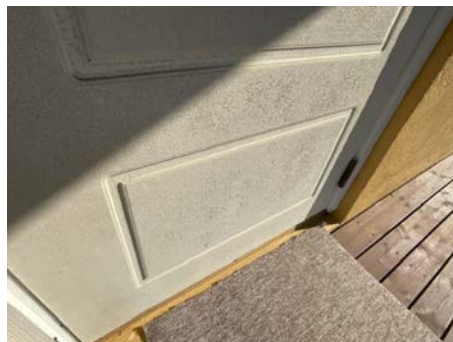
TG 2 Dører

- Karmene i dører er værslitte utvendig og det er sprekker i trevirket.

- Det må foretas lokal utbedring.

Vedlikehold må påregnes.

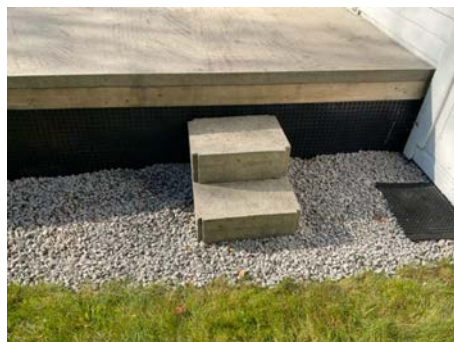
TG 3 Utvendige trapper

Det er utvendige trapper av tre og betongstein.

Konsekvens av manglende rekkverk er at trappen er mindre sikker i bruk og gir økt fare for fallskader.

- Rekkverk må monteres for å lukke avviket.

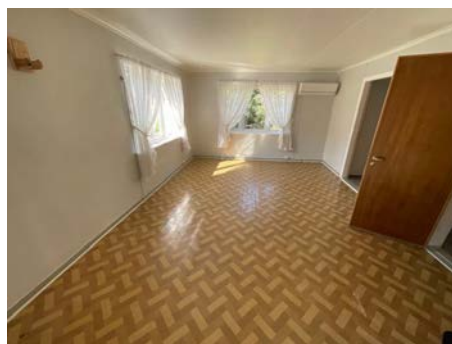
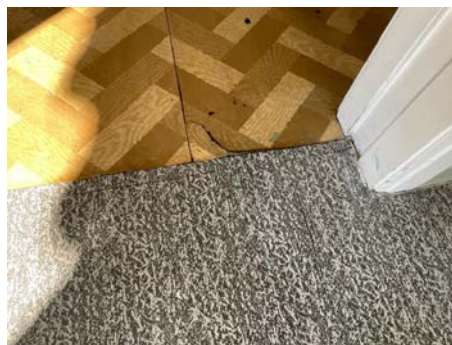
TG 2 Overflater

- Det er påvist skader på overflater.

Det må påregnes oppussing/oppgradering av innvendige overflater i 1 etasje og loftet. Det er enkelte småskader rundt om i boligen, som misfarge og skader på vegger, tak og gulv.

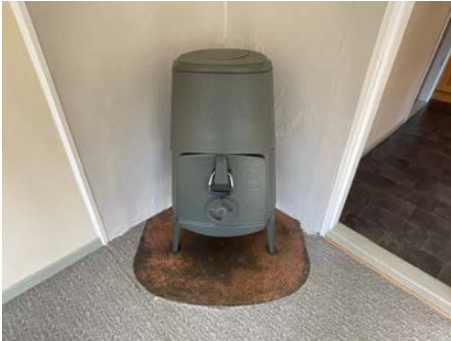
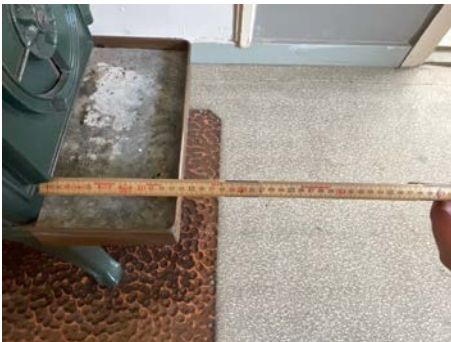
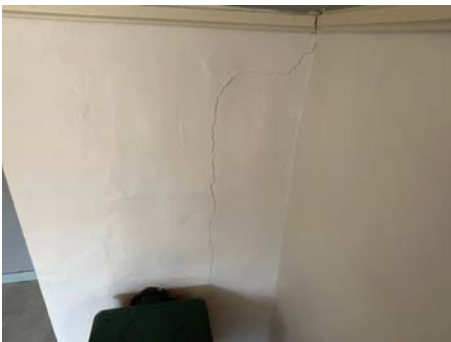
- Avstanden mellom ildstedet og brennbart materiale er for liten.
- Det er påvist sprekker og/eller riss i pipe.
- Pipevanger er ikke synlige.
- Mer enn halvparten av forventet brukstid er passert på pipe.

Deler av pipe er tildekket på loftet, på eldre teglsteinspiper skal alle pipervanger være tilgjengelig for inspeksjon med hensyn til sprekker og skader.

Ildfast plate bør skiftes ut til en plate som, stikker minimum 30 cm ut foran åpningen på vedovnen.

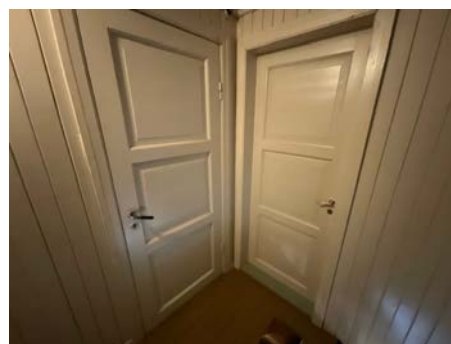
TG 2 Innvendige dører

- Det er påvist avvik som tilsier at det bør foretas tiltak på enkelte dører. Flere dører tar i karmen.

- Enkelte dører må justeres.

Eventuelt kan det være aktuelt at enkelte dører skiftes.

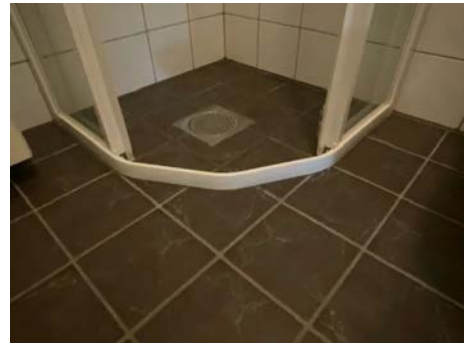
- Det er mulighet for at det kan forekomme vannlekkasje på våtrommet hvor vann ikke vil gå til sluk.
- Det er påvist avvik i fallforhold til sluk i forhold til krav i forskrift på byggetidspunktet.

- Installering av tett dusjkabinett anbefales.
- Det bør etableres avrenning inn til sluk for hele våtrommet.

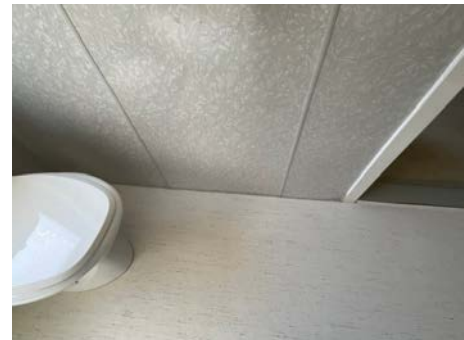
TG 2 Overflater vegger og himling

- Det er avvik:
Veggplatene har høy alder og folie har løsnet fra platene.

Rommet er modent for oppgraderinger.

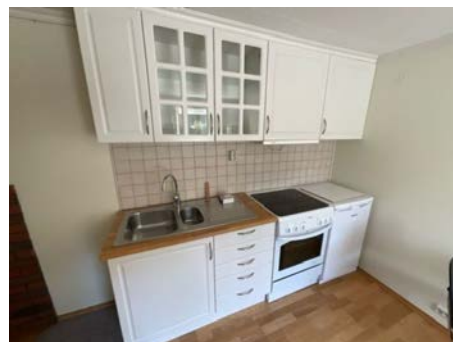
UNDERETASJE > STUE/KJØKKEN

TG 1 Avtrekk

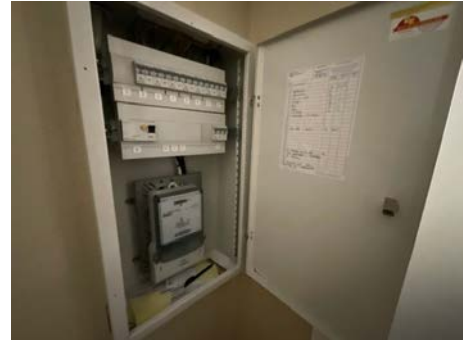
TG 0 Branntekniske forhold

Dette er en forenklet kontroll begrenset til de spørsmål som fremkommer under. Tilstandsgraden er basert på retningslinjer til disse spørsmålene i bransjestandarden NS3600. Dette kan ikke sammenlignes med en fullstendig kontroll av branntekniske forhold av offentlig myndighet, eller en vurdering av boligens branntekniske forhold eller prosjektering fra en rådgiver med spesialkompetanse. En bygningssakkyndig har verken kompetanse til å gi slik veiledning eller lov til å foreta en slik kontroll.

- Er det mangler for brannslukningsutstyr i boligen iht. forskriftskrav på søknadstidspunktet, men minst Byggeforskrift 1985?
Nei
- Er det skader på brannslukningsutstyr eller er apparatet eldre enn 10 år?
Nei
- Er det mangler på røykvarsler i boligen iht. forskriftskrav på søknadstidspunktet, men minst Byggeforskrift 1985?
Nei
- Er det skader på røykvarslere?
Nei

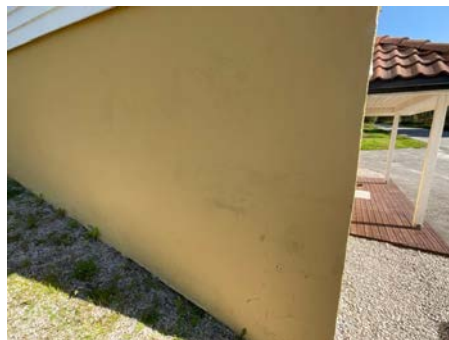
! TG 2 Forstøtningsmurer

Forstøtningsmurer er av betong.

- Det er påvist mindre sprekker og/eller skjevheter i muren.

- Det er ikke behov for utbedringstiltak.

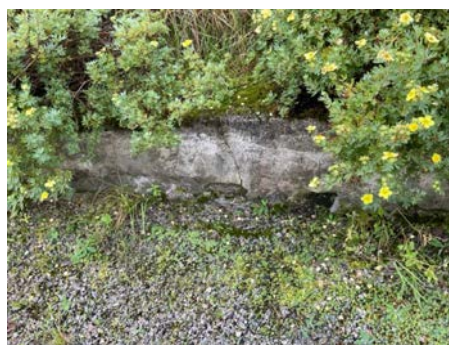
! TG 3 Terrengforhold

Generelt anbefales fall på terreng i fra boliger på min. 1:50 og min. 3 m ut i fra grunnmurer for å redusere fuktpåkjenning på grunnmuren.

Kostnadsestimat: 10 000 - 50 000

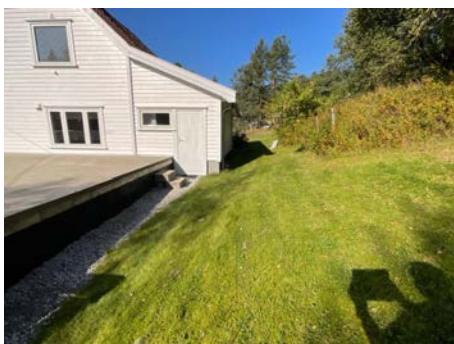
TO 2 Utvendige vann- og avløpsledninger

Utvendige avløpsrør er av plast og tilkoblet offentlig avløp via private stikkledninger med pumpe. Stikkledninger er fra 2016.

- Det er ikke behov for utbedringstiltak siden anlegget fungerer i dag, men ut ifra alder kan skader plutselig oppstå på eldre anlegg.
