# Selandsdalsvn. 36

**Selandsdalsveien 36,  
4529 BYREMO**

# Tilstandsrapport

# gnr. 459, bnr. 16

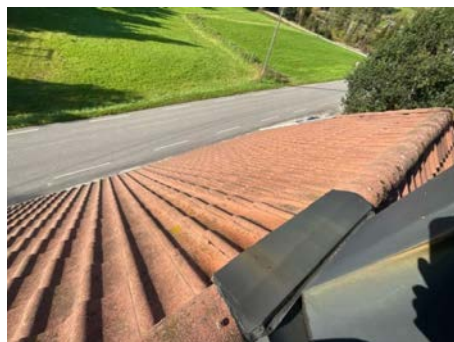
### ! TG 2 Nedløp og beslag

Takrenner, nedløpsrør og beslag er av metall og ble skiftet i 1995.

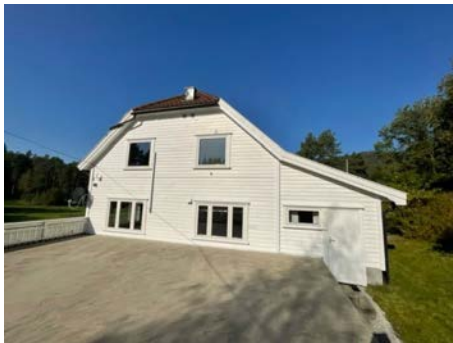
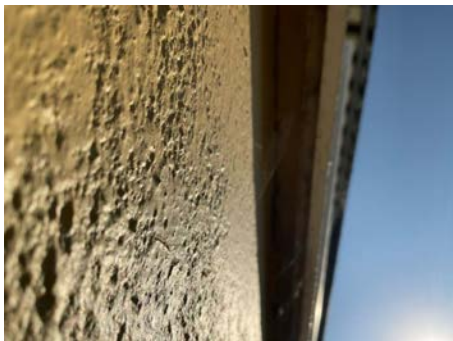
Horisontal utlekting bør skiftes ut med musebånd for å bedre luftingen.

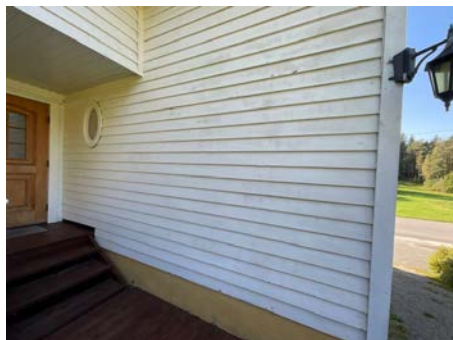
Kledning fra byggeåret.

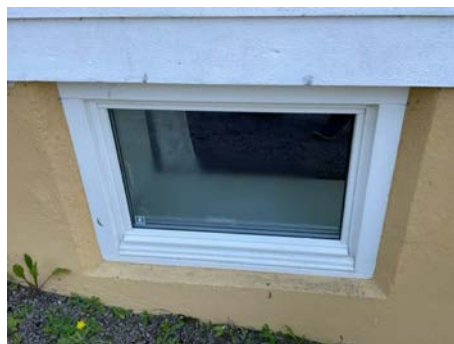
Vindu av nyere dato.

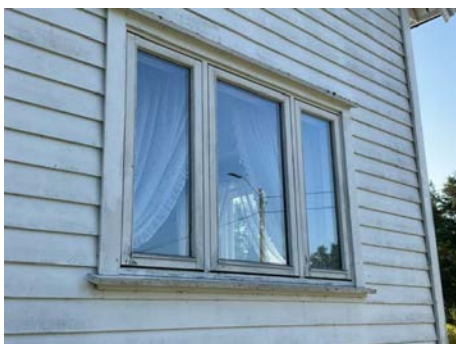
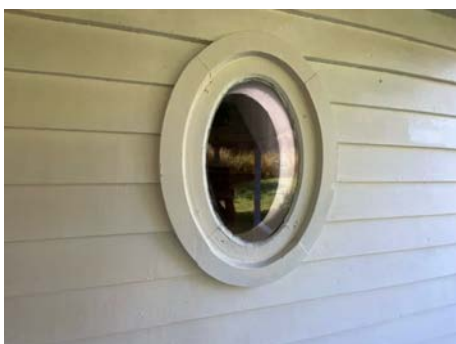
- Karmene i vinduer er slitte og det er sprekker i trevirket.

Vindu fra byggeår med koblet glass.

- Det må foretas lokal utbedring.

Vedlikehold må påregnes.

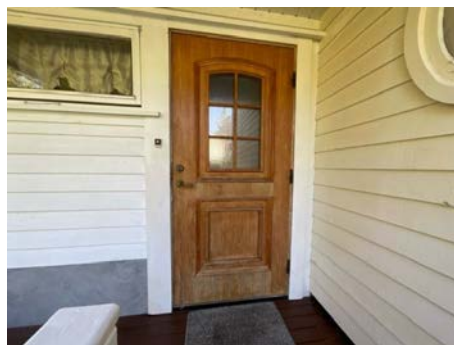
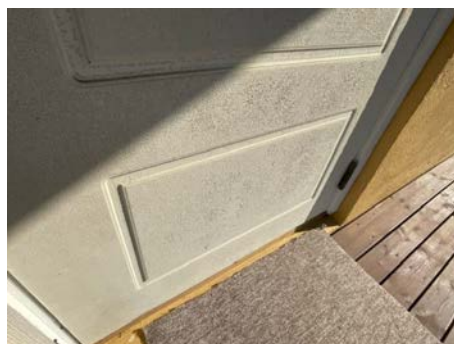
## TG 2 Dører

- Karmene i dører er værslitte utvendig og det er sprekker i trevirket.

- Det må foretas lokal utbedring.

Vedlikehold må påregnes.

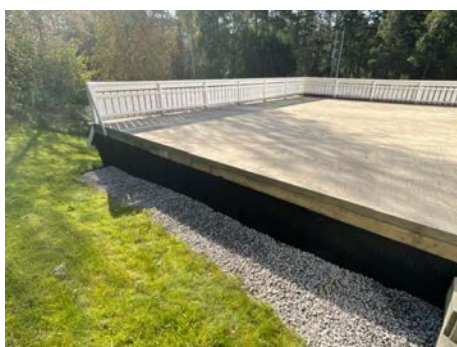
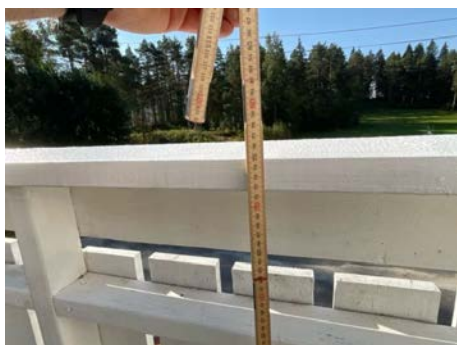
## TG 3 Balkonger, terrasser og rom under balkonger

Boligen har veranda over garasjen av betong. Eier opplyser at det ble smurt på tettesjikt og støpt nytt toppdekke i 2010.

Montering av rekkverk bør vurderes. Ved nivåforskjell på mer enn 0,5 meter, må det sikres med rekkverk, slik at fallskader forebygges.

- Rekkverk må monteres for å lukke avviket.
- Rekkverkshøyde må endres for å tilfredsstille krav på byggemeldingstidspunktet.

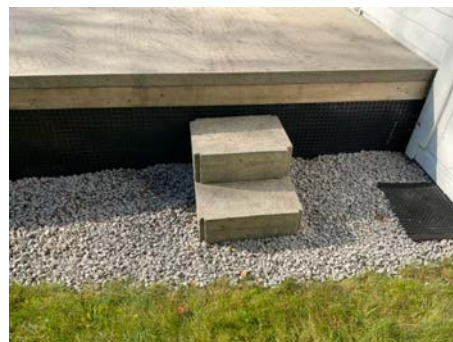
#### TG 3 Utvendige trapper

Det er utvendige trapper av tre og betongstein.

Konsekvens av manglende rekkverk er at trappen er mindre sikker i bruk og gir økt fare for fallskader.

- Rekkverk må monteres for å lukke avviket.

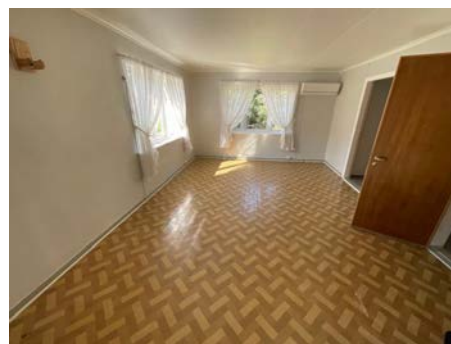
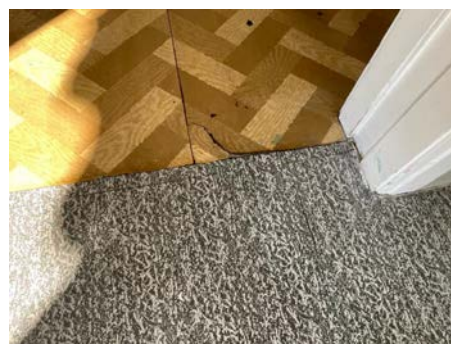
### TG 2 Overflater

- Det er påvist skader på overflater.

Det må påregnes oppussing/oppgradering av innvendige overflater i 1 etasje og loftet. Det er enkelte småskader rundt om i boligen, som misfarge og skader på vegger, tak og gulv.

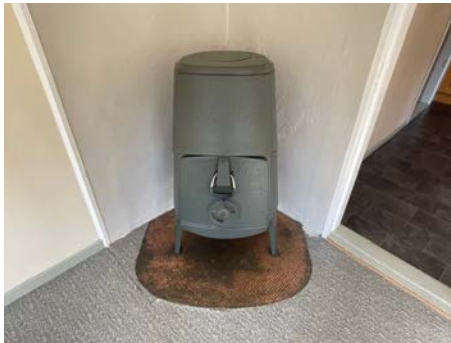
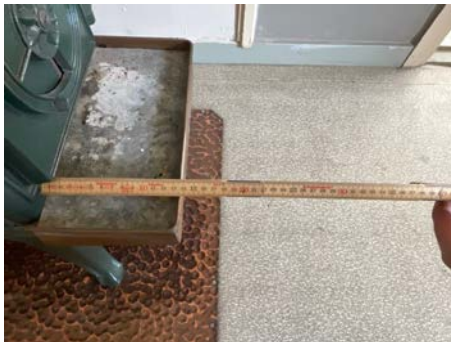
- Avstanden mellom ildstedet og brennbart materiale er for liten.
- Det er påvist sprekker og/eller riss i pipe.
- Pipevanger er ikke synlige.
- Mer enn halvparten av forventet brukstid er passert på pipe.

Deler av pipe er tildekket på loftet, på eldre teglsteinspiper skal alle pipervanger være tilgjengelig for inspeksjon med hensyn til sprekker og skader.

Ildfast plate bør skiftes ut til en plate som, stikker minimum 30 cm ut foran åpningen på vedovnen.

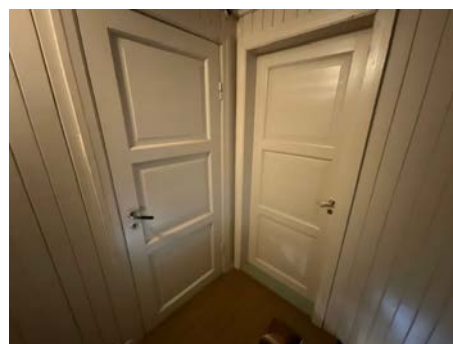
## TG 2 Innvendige dører

- Det er påvist avvik som tilsier at det bør foretas tiltak på enkelte dører. Flere dører tar i karmen.

- Enkelte dører må justeres.

Eventuelt kan det være aktuelt at enkelte dører skiftes.

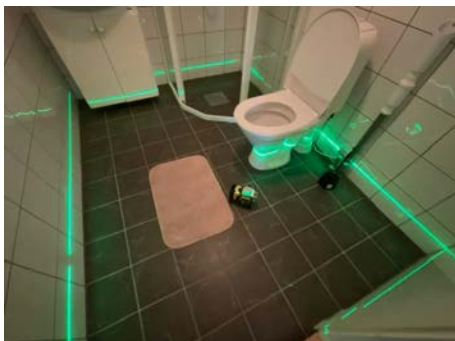
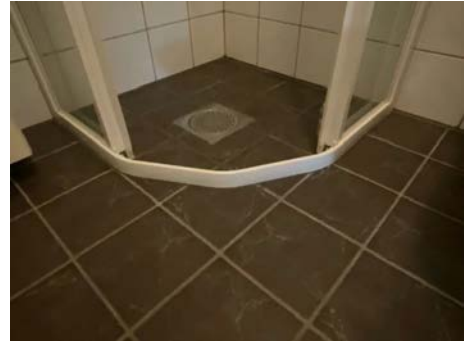
- Det er mulighet for at det kan forekomme vannlekkasje på våtrommet hvor vann ikke vil gå til sluk.
- Det er påvist avvik i fallforhold til sluk i forhold til krav i forskrift på byggetidspunktet.

- Installering av tett dusjkabinett anbefales.
- Det bør etableres avrenning inn til sluk for hele våtrommet.

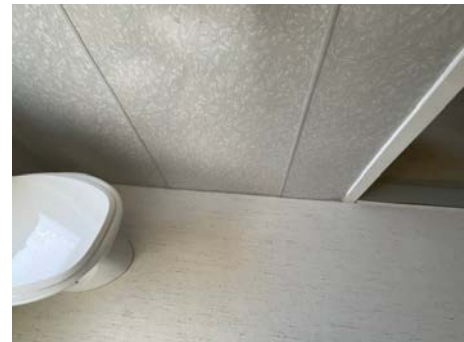
### TG 2 Overflater vegger og himling

- Det er avvik:  
Veggplatene har høy alder og folie har løsnet fra platene.

Rommet er modent for oppgraderinger.

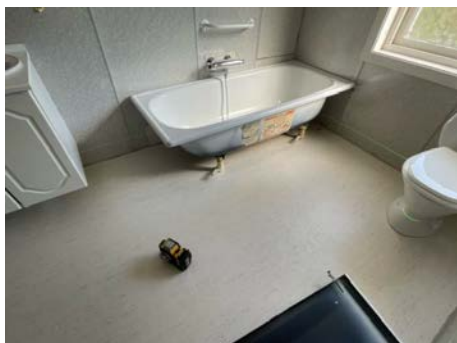
### TG 2 Overflater Gulv

Manglende oppkant og vannsikring ved døra, kombinert med manglende eller for lite fall til sluket, kan kunne føre til fuktskader i tilstøtende rom ved lekkasje på badet.

- Vær oppmerksom ved bruk. For å få tilstandsgrad 0 eller 1 må gulvet bygges om, for å få riktig fall til sluk. Det vil imidlertid sjelden være økonomisk rasjonelt som et enkeltstående tiltak. Ved en eventuell renovering, påse at våtrommet bygges med riktig fall til sluk.

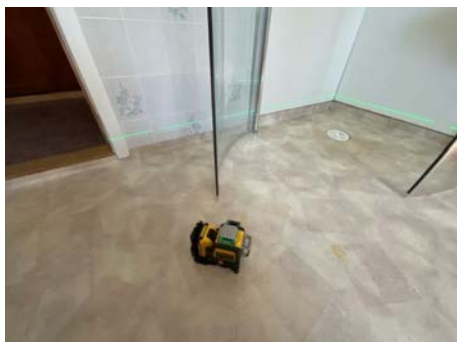
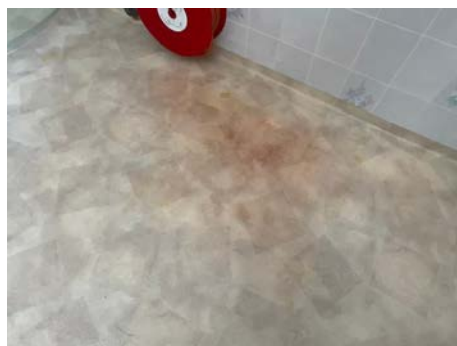
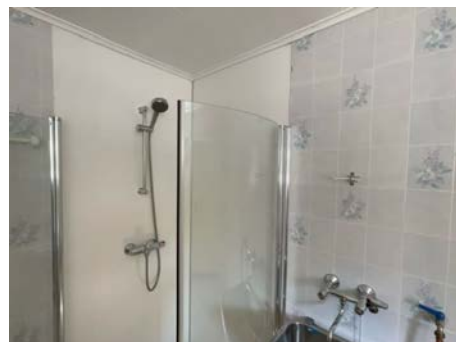
## TG 2 Overflater Gulv

- Det er avvik:

Utskifting kan vurderes.

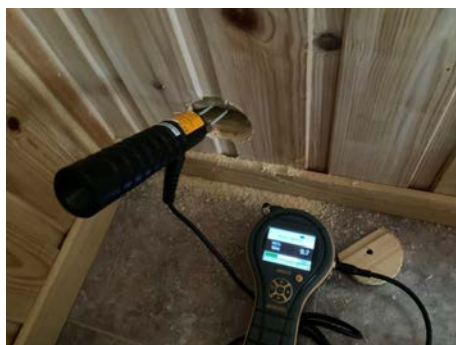
### **TG 0 Tilliggende konstruksjoner våtrom**

Hulltaking er foretatt uten å påvise unormale forhold. Det ble boret hull i gangen i vegg bak dusj. Hulltaking er ingen garanti for at det ikke er fukt eller svikt i konstruksjoner, men en indikasjon på at det fremstår normalt i området der hulltaking er utført.

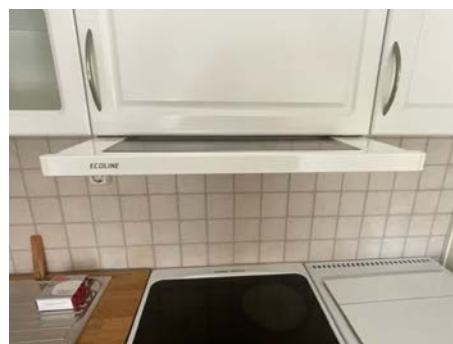
## UNDERETASJE > STUE/KJØKKEN

### **TG 1 Overflater og innredning**

Kjøkkenet har malte/folierte fronter og heltre benkeplate. Innredningen er fra 2007.

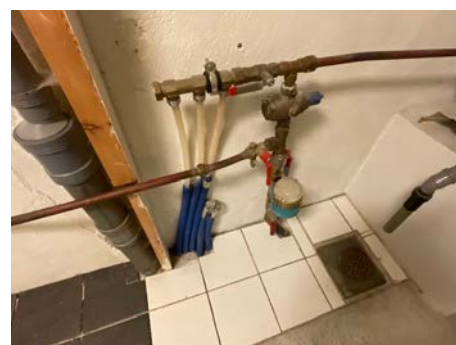
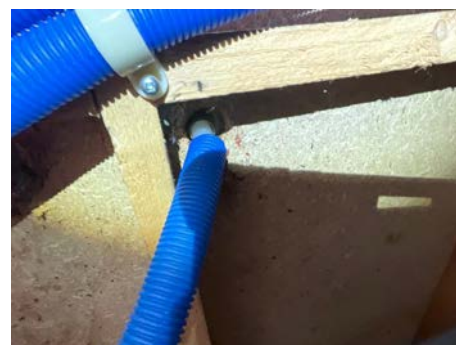
## TEKNISKE INSTALLASJONER

### TG 2 Vannledninger

Vannrørene i plast er ikke bygget som et rør-i-rør system med fordelskrav. Et rør-i-rør-system er utviklet for å tilfredsstille funksjonskrav om utskiftbar og vannskadesikker framføring av vannrør i boliger.

- Det må monteres tettemuffer i enden av varerørene.
- Det er ikke behov for utbedringstiltak siden anlegget fungerer i dag, men ut ifra alder kan skader plutselig oppstå på eldre anlegg.

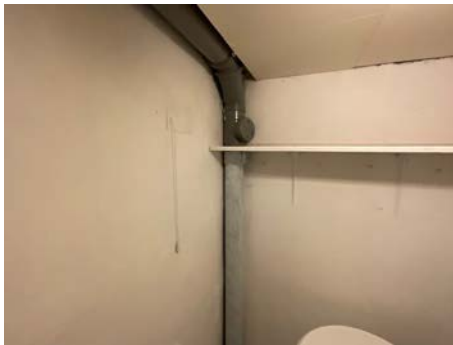
## ⓘ TG 1 Ventilasjon

Boligen har mekanisk avtrekk fra våtrom og tillufts-ventiler i flere av vinduene. Ventilasjonen er normal for byggetiden.

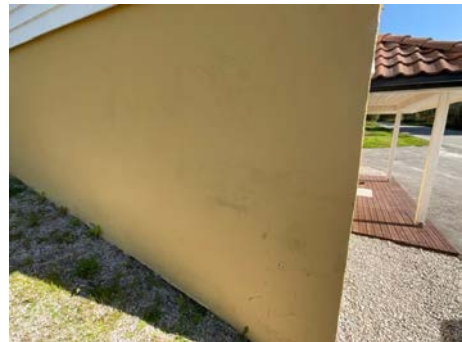
Grunnmur i garasje er misfarget og sprekt. Bør observeres.

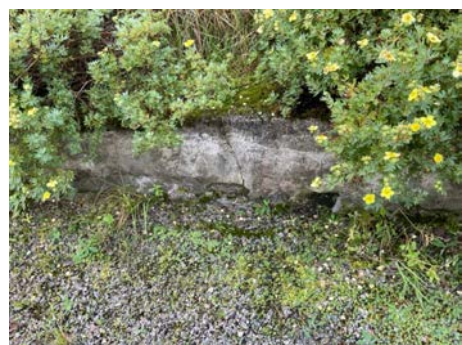
#### **TG 2** Forstøtningsmurer

Forstøtningsmurer er av betong.

- Det er påvist mindre sprekker og/eller skjevheter i muren.

- Det er ikke behov for utbedringstiltak.

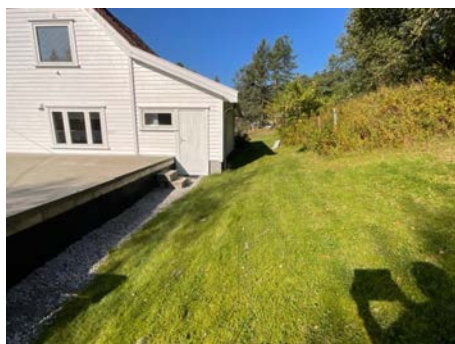
#### **TG 3** Terrengforhold

Generelt anbefales fall på terreng i fra boliger på min. 1:50 og min. 3 m ut i fra grunnmurer for å redusere fuktpåkjenning på grunnmuren.

**Kostnadsestimat: 10 000 - 50 000**
