# Kruskefurvegen 22

## Halbjønnsekken

# Tilstandsrapport

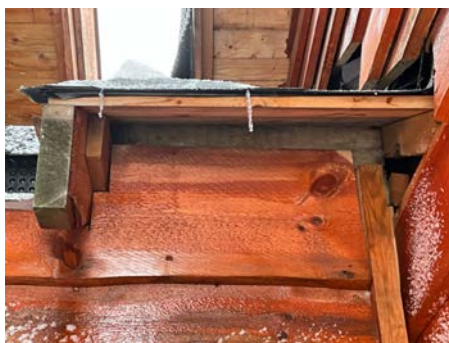
Lite lufting og synlig isolasjon mot takkonstruksjon.

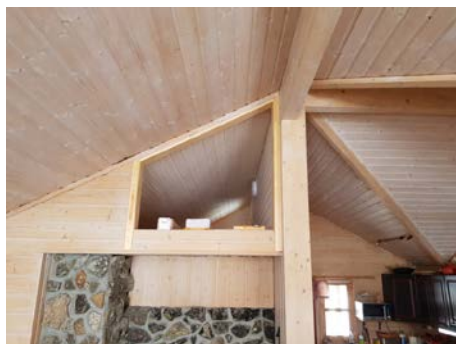
Tak sett fra stue.

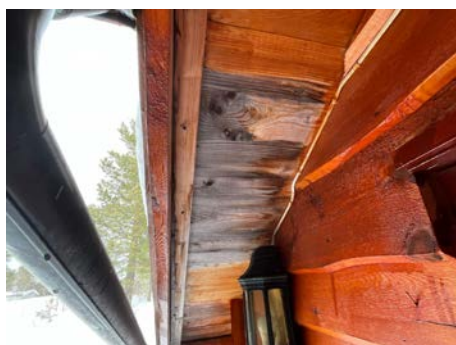
Det er registrert fuktmerker i takkonstruksjon ved gesimser fra utsiden. Det er registrert manglende lufting og synlig isolasjon på takkonstruksjon til konstruksjon som bygger sammen anneks og fritidsboligen.

Fuktmerker på undertak.

Fuktmerker i takkonstruksjon må overvåkes og vedlikeholdes, som informert om under takteking er mer en halvparten av levetiden oppbrukt og skader må utbedres etter behov.

Spesielt takkonstruksjoner etablert uten lufting må overvåkes, her er det høy risiko for skjulte feil og avvik og underliggende problemer under takpapp mot isolasjon.

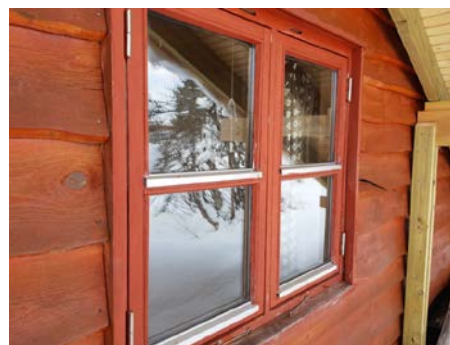
Vindu fra byggeår.

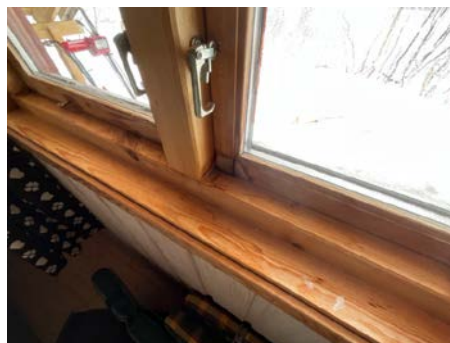
Det er registrert stedvis fuktmerker på vinduer.

Fuktmerker på vinduer.

- Tiltak:
- Vinduer med råteskader må erstattes med nye.

Stedvis vinduer med råde kan utbedres.
