Vikaveien 118

Restaureringsobjekt på fantastisk solrik utsiktstomt like over Kolbjørnsvik

Tilstandsrapport

Befaringsdato: 10.04.2024

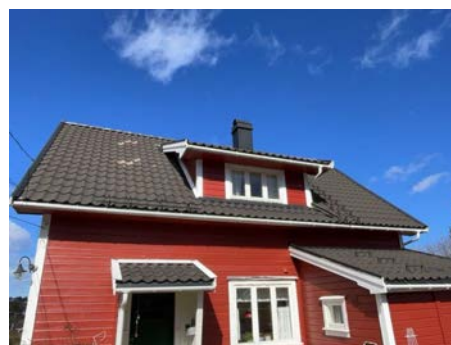
! TG 2 Nedløp og beslag

Takrenner og nedløp i stål eller aluminium.
Fallforhold i renner er ikke vurdert.
Pipebeslag i plastbelagt stål.

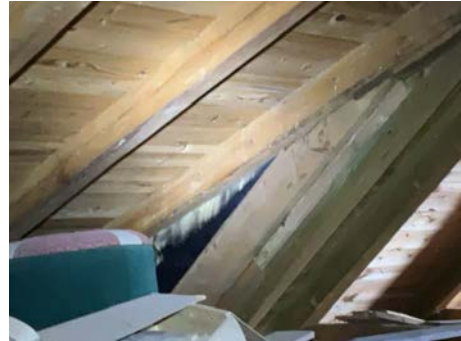
- Det er påvist spredte råteskader i bordkledningen.
- Det er ingen eller liten lufting i nedre kant av kledning mot grunnmur.
- Det er påvist fuktskader i veggkonstruksjonen.

Deler av kledningen er utsatt for vannsprut fra tilstøtende opparbeidelse. Det mangler musebånd i tilknytning til nyere kledning på østveggen. Det ble registrert råte i bunnsvill / konstruksjon ved terrasse. De eldre delene av kledningen er ikke utluftet. Innvendig råteskadet panel i kjellertrapp tilsier at det er utettheter i fasaden og at deler av konstruksjonen har fuktskader.

råte innv panel over murkroner i trappegang.

- Det bør foretas tiltak for å bedre lufting av kledningen.
- Fuktskadede konstruksjoner må skiftes ut, og årsak til skadene utbedres.

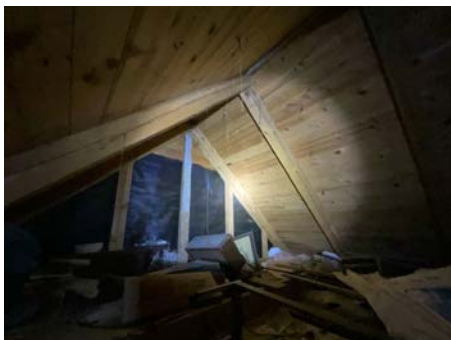
TG 2 Takkonstruksjon/Loft

- Det er begrenset/dårlig ventilering av takkonstruksjonen.
- Det er registrert symptom på aktivitet fra skadedyr
- Det er påvist fuktskjolder i undertak/takkonstruksjon.

Det ble registrert utettheter rundt pipegjennomføringen og i tilknytning til kvistsider. Videre ble det registrert fuktmerker i østveggen mot øverloftet. Den tilbygde delen er utsatt for vektbelastningen ved snøras fra taket. Det er ikke etablert dampsperre mot underliggende etasje. Tildekkede skråtak / takkonstruksjoner fra den aktuelle tidsperioden med begrenset eller manglende utlufting er særlig utsatt for kondens/fuktproblematikk og betegnes som risikokonstruksjoner. Det ble registrert boremel etter treskadeinsekter på kvistsiden.

- Det må gjennomføres ytterligere undersøkelser.
- Lufting/ventilering bør forbedres.

Utlufting av skråtak og kottet er av betydning for å unngå kondensfukt. Konstruksjonen må holdes under oppsikt for eventuelle tilstandsendringer. Ettermontere vindtett / slagregnstetting mot yttervegg. Anbefaler etablering av lufting i skråtak og dampsperre mot innredede rom ved en eventuell oppussing / renovering av rom med tilliggende konstruksjoner. Videre må det påregnes forebyggende tiltak mot mus på loftet. Det må etableres inspeksjonsluke for den tilbygde takkonstruksjonen.

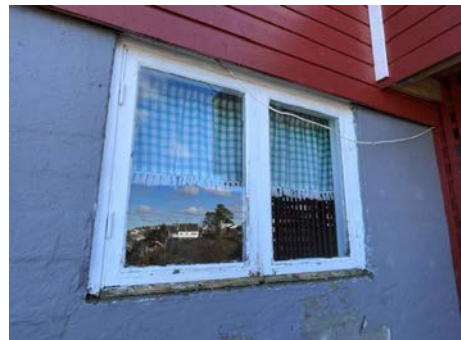
TG 3 Vinduer

- Det er påvist vinduer med fukt/råteskader.
- Det er påvist at enkelte vinduer er vanskelig å åpne/lukke.
- Det er påvist noen glassruter som er punktert eller sprukne.
- Det er påvist tegn på innvendig kondensering av enkelte vindusglass.

Vinduene fremstår med synlig vedlikeholdsetterslep. Synlig innvendig råteskadet kjellervindu som følge av kondensering.

- Vinduer med punkterte/sprukne glass må påregnes skiftes ut, enten hele vinduet eller kun selve glassene.
- Kondensering på enkelte glass har medført fuktskader i treverk som kan medføre utskiftningsbehov av enkelte vinduer.
- Det bør gjøres tiltak for å bedre ventilering av rommet.

Det må påregnes omfattende rehabilitering og/eller løpende utskiftning av vinduene i boligen.

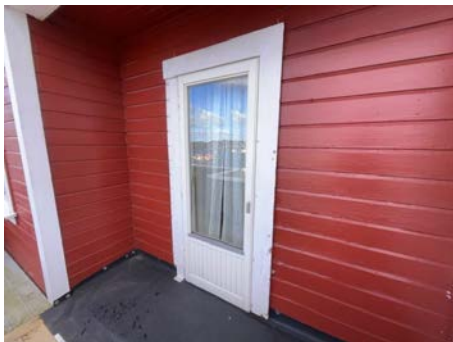
TG 2 Kjellerdør

Utvendig slitasje. Terskel er særlig utsatt for fuktbelastning.

Etterjustering, overflatevedlikehold og rehabilitering av terskel. Eventuelt utskiftning av døren.

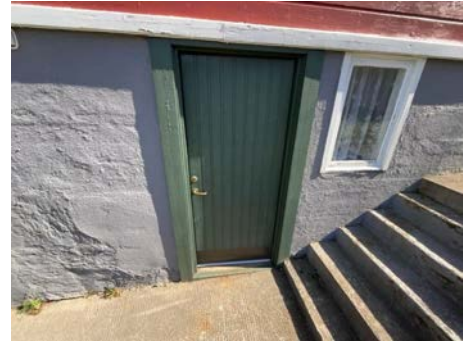
TG 2 Hovedinngangsdør

Det ble registrert utvendig falming og karmslitasje. Innadslående slagretning medfører økt risiko for fuktinntrengning ved terskel.

Overflatevedlikehold og jevnlige tilsyn / ettersyn med pakning og tettefunksjon ved terskel.

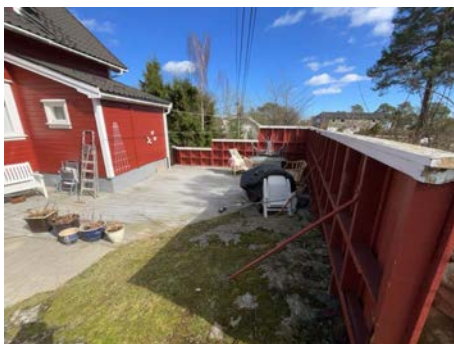
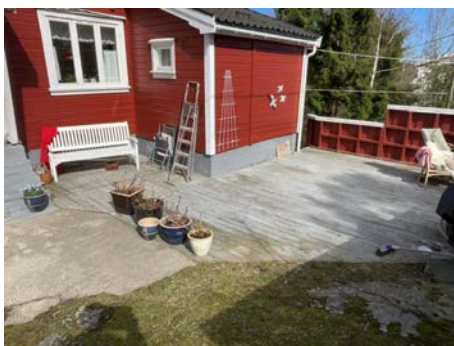
TO 2 Terrasse - Stue

Synlig slitasje i tilknytning til rekker og den eldre delen av terrassegulvet. Det er etablert provisorisk tettemembran ved terrassedøren, tilsynelatende som følge av tidligere lekkasje. Det ble registrert påbegynt råte i rekke. Deler av konstruksjonen ligger over kjellerrom og består av videreførte gulvbjelker med påfølgende utettheter. Deler av konstruksjonen er festet direkte mot ytterkledningen.

- Beslag må skiftes ut/monteres.

Tekniske løsninger i forhold til innfesting og tetting, samt overflater på gulv og rekker må rehabiliteres / ombygges.

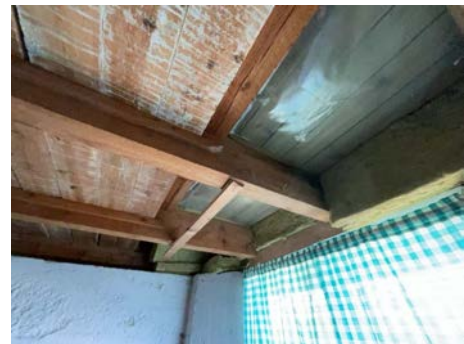
Det ble registrert skjevheter i skillekonstruksjonene. Åpen konstruksjon med uisolert gulv under deler av terrassen. Konstruksjonen er åpnet og provisorisk tettet etter lekkasje. Det ble registrert utflygningshuller etter stripet borebille i skillekonstruksjonen mot underetasjen.

Provisorisk tetting under deler av terrassen.

- For å få tilstandsgrad 0 eller 1 må høydeforskjeller rettes opp. Ytterligere undersøkelser må foretas for å få kartlagt omfanget for utbedring.

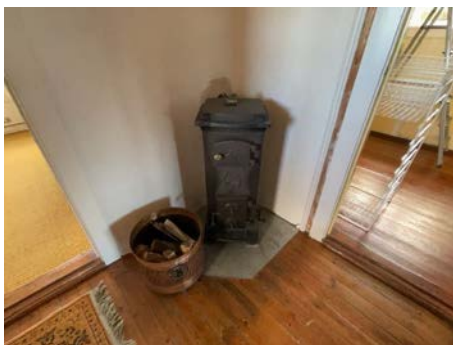
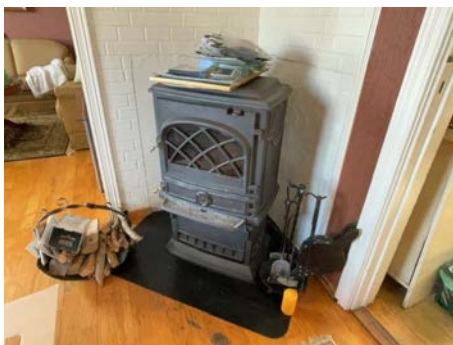
- Avstanden mellom ildstedet og brennbart materiale er for liten.
- Det er påvist sprekker og/eller riss i pipe.
- Pipa har rennemerker etter sotvann.
- Ildfast stein har sprekker.
- Mer enn halvparten av forventet brukstid er passert på pipe.

- Det bør foretas nærmere undersøkelser av pipeløp.
- Ildfast stein bør skiftes ut/repareres.
- Større avstand til brennbart materiale må lages.

Anbefaler å kontakte kommunens brann / feiervesen for gjennomgang og overordnet vurdering av fyringsanlegget i bygningen.

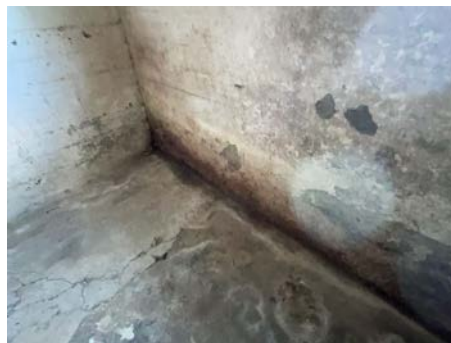
Rom Under Terreng

- Det er påvist synlige fukt/råteskader i treverk i underetg./kjeller, hulltaking er derfor ikke nødvendig
- Det er påvist indikasjoner på noe fuktgjennomtrenging inn i kjellermur.
- Det er påvist indikasjoner på noe fuktgjennomtrenging i kjellergulv.
- Det er påvist fuktighet i oppforet tregulv i underetg./kjeller, og det er derfor ikke foretatt hulltaking.

Tiltakskostnaden omfatter fjerning / sanering av organiske materialer som står i nær kontakt med konstruksjonene.

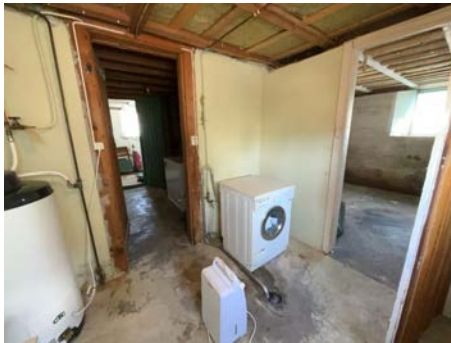
Det er ikke etablert tettesjikt for håndtering av lekkasjevann. Videre er rommet omfattet av vurderingen som fremgår av avsnittet: Rom under terreng.

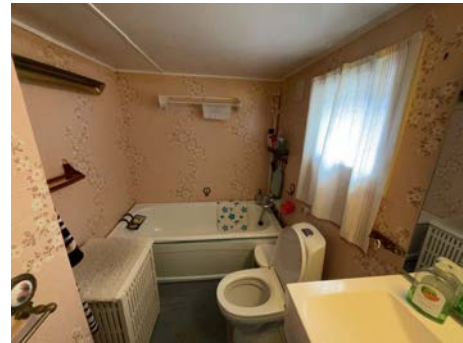
Vindu ligger innenfor våt-sonen til badekaret. Det er ettermontert plateforsterkning på gulv ved toalett, som følge av svikt i gulvet. Det er ikke etablert gulvfall, sluk og tettesjikt / tette overganger for håndtering av lekkasjevann. Avløp føres direkte gjennom gulv.

Det må påregnes kommende renovering av baderommet som følge påløpt slitasje og tekniske merknader.

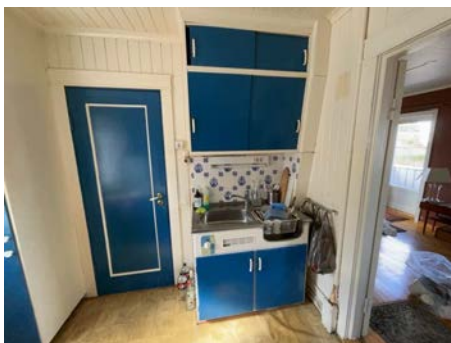
- Det er påvist at overflater/kjøkkeninnredning har omfattende skader.
- Det er påvist skader på overflater/kjøkkeninnredning utover normal slitasjegrad.

Defekt underskap i tilknytning til komfyr. Innredningen fremstår med synlig bruksslitasje og det er bølger / revne i belegget. Løse fliser bak vedkomfyr.

Utskiftning av innredning, overflater og tilhørende installasjoner.

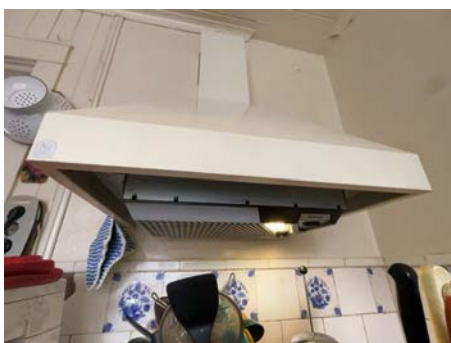
TG 2 Avtrekk

Naturlig alders slitasje medfører at det må påregnes utskiftning av ventilatoren.

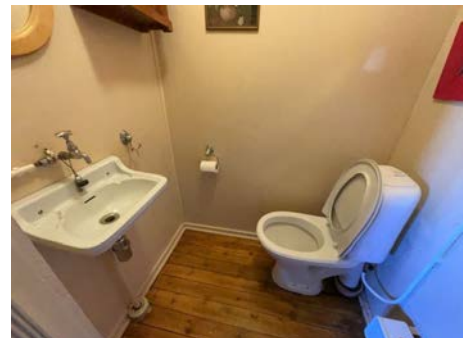
- Det er påvist skade som følge av angrep av fukt/råte.
- Toalettrom har ingen ventilering fra rommet, NS 3600 krever mekanisk avtrekk for å kunne gi TG 0/1.

Tregulv mot underliggende betonggulv har synlige fuktskader.

- Gjennomføre ytterligere undersøkelser og foreta utbedring av skade.
- Skader i rommet må utbedres.
- Mekanisk avtrekk bør etableres på toalettrom.

Påviste fuktskader i gulvet medfører at rommet med tilhørende røropplegg vurderes som renoveringsklar.

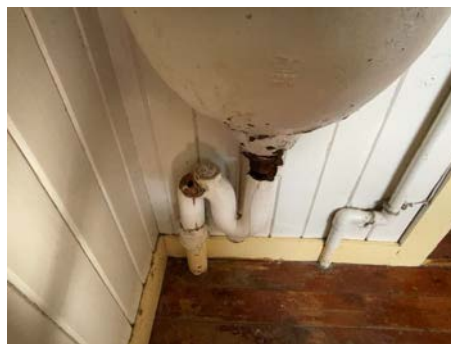
- Det er ikke påvist tilfredsstillende lufting av avløpsanlegget.
- Mer enn halvparten av forventet brukstid er passert på innvendige avløpsledninger.
- Det er påvist at avløpsrør har sprekker/skader

Vegghengt utslagsvask med defekt avløp.

- Avløpsrøranlegget må skiftes.

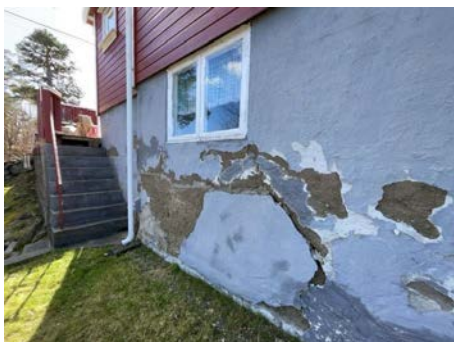
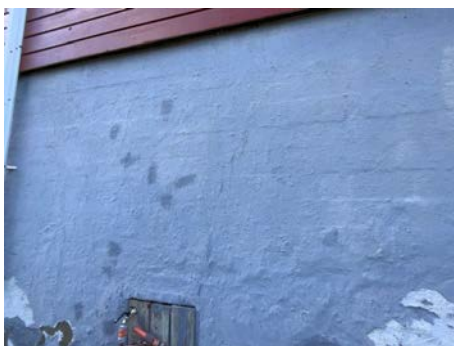
Forstøtningsmurer

Det må påregnes reetablering av deler av murverket. Videre må det påregnes etterforsterkninger i tilknytning til murer med sprekkesymptomer.
