# Lundtveitvegen 116

# Landlig beliggende enebolig med flott utsikt og barnevennlig tomt - 2 soverom med mulighet for 3

# Tilstandsrapport

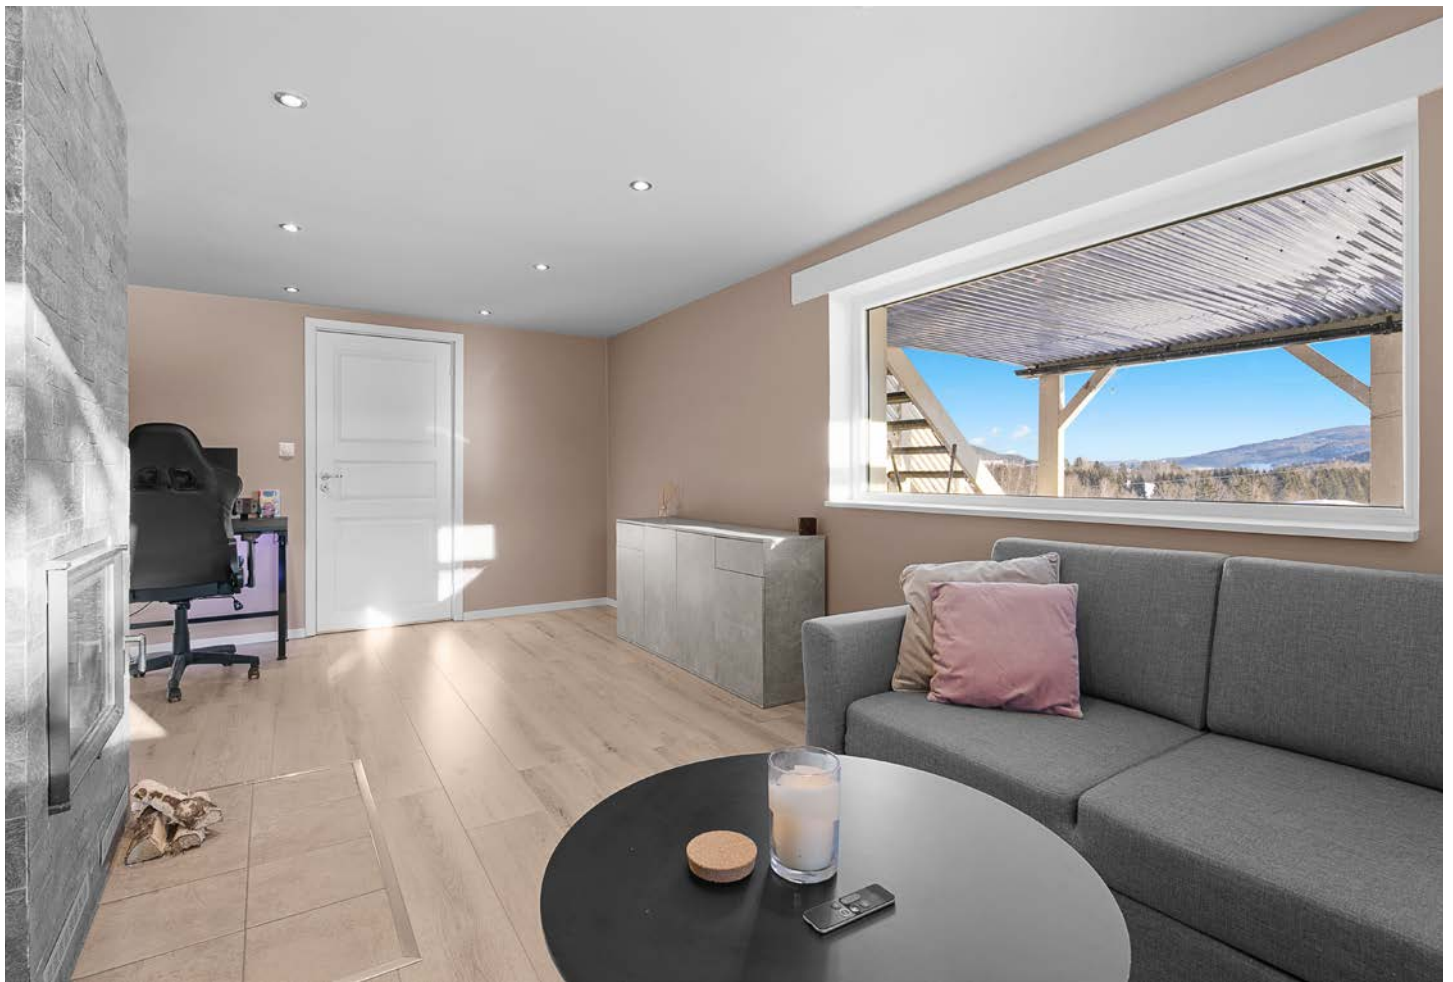
Kjellerstue med peisovn - Underetasjen er innredet og bruksendret uten søknad og er derfor ikke godkjent

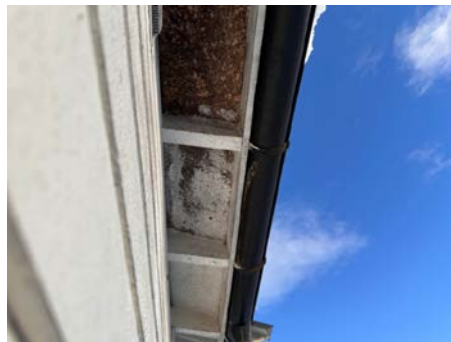
svertesopp

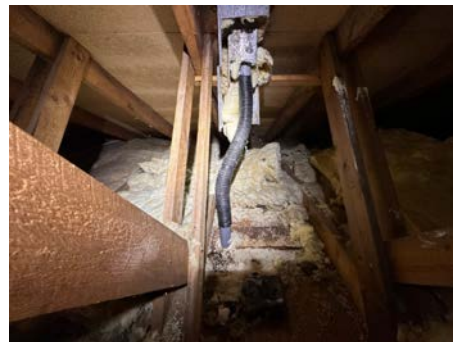
Det er begrenset/dårlig ventilering av takkonstruksjonen. Det er fra loft/kryp loft påvist indikasjoner på at det er punktering av dampspærre, som medfører svekket effekt av dampspærrefunksjonen. Det er påvist avvik rundt gjennomføringer i takflaten. Det er påvist fuktskjolder/skader i takkonstruksjonen. Det ble registrert fukt ved lufting av kloakk (se bilde). Det ble også ved hulltaking mot bad registrert forhøyede fuktverdier. Årsak er trolig kondensutfordringer i forbindelse med kloakklufting samt utettheter i damp/fukt sperre.

Kloakklufting

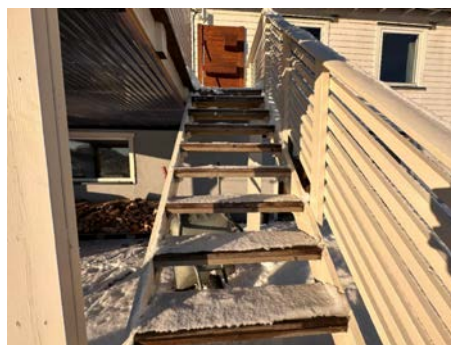
## TG 3 Utvendige trapper

Utvendig trapp av tre til veranda.

- Rekkverk må monteres for å lukke avviket.

**Kostnadsestimat: Under 10 000**

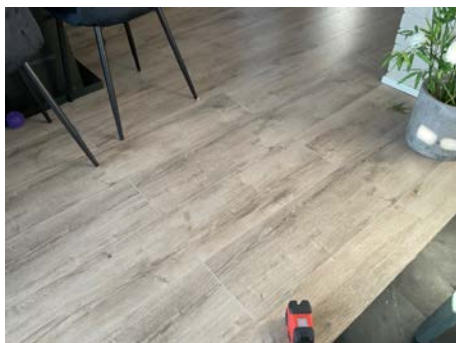
- Målt høydeforskjell på mellom 10 - 20 mm innenfor en lengde på 2 meter. Tilstandsgrad 2 gis med bakgrunn i standardens krav til godkjente måleavvik.

- For å få tilstandsgrad 0 eller 1 må høydeforskjeller rettes opp. Det vil imidlertid sjelden være økonomisk rasjonelt som et enkeltstående tiltak i en bolig som dette. Dersom boligen en gang skal renoveres, kan man vurdere slike tiltak.

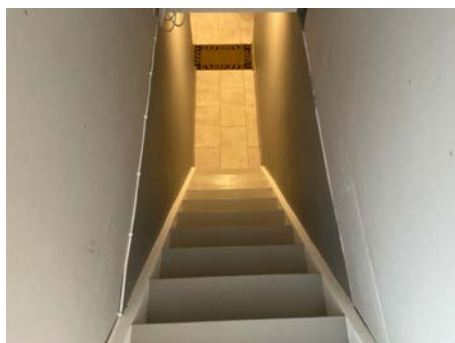
- Det mangler håndløper på vegg i trappeløpet.
- Det er avvik:

- Håndløper bør monteres, men det var ikke krav på byggetidspunktet.

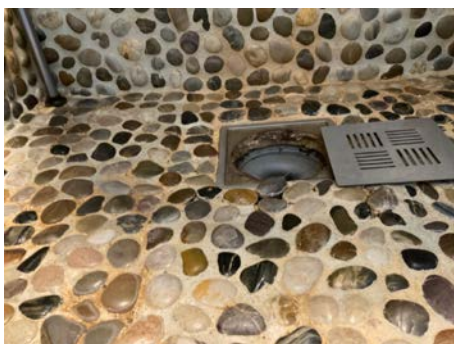
- Det er registrert synlige tegn på fukt-/råteskader.
  - Det er vindu/dør med ikke fuktbestandige materialer i våtsonen (ved vask, dusj, badekar, osv.), løsningen eller byggematerialet er uegnet
- Det ble registrert fuktskader i himling (tak) i dusjnise. Årsak er trolig kondens i forbindelse med loft.

- Det må gjøres tiltak for å lukke avviket.
- Uegnede materialer må fuktbeskyttes/utskiftes.

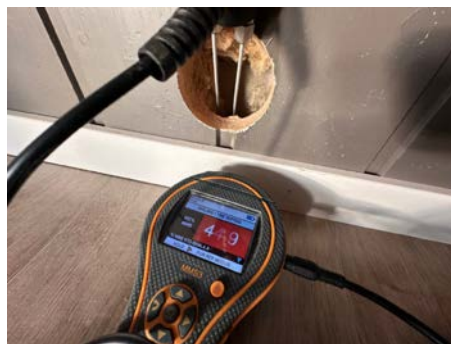
### TG 2 Tilliggende konstruksjoner våtrom

Hulltaking er foretatt og det er påvist avvik i hulltakingen. Hulltaking er foretatt i gang.

- Hulltaking er foretatt og det er påvist avvik i konstruksjonen.

Avviket må sees i sammenheng med fukt fra loft.

- Gjennomføre ytterligere undersøkelser og foreta utbedring av skade.

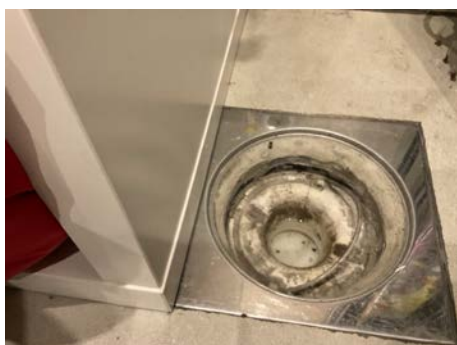
- Det er påvist avvik i fallforhold til sluk i forhold til krav i forskrift på byggetidspunktet.
- Det er påvist avvik i krav til høydeforskjell/fall-løsning på våtrommet.
- Det er avvik:

Det må etableres tett overgang mellom gang og vaskerom for å hindre vann i å renne ut i etasjen ved en eventuell lekkasje.

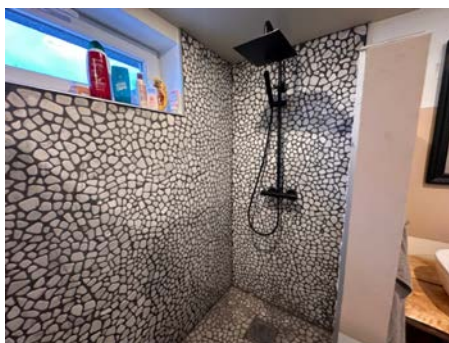
- Det er vindu/dør med ikke fuktbestandige materialer i våtsonen (ved vask, dusj, badekar, osv.), løsningen eller byggematerialet er uegnet

- Det må gjøres tiltak for å lukke avviket.

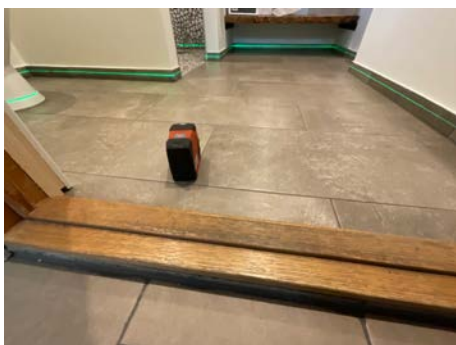
### ! TG 2 Overflater Gulv

- Det er påvist avvik i fallforhold til sluk i forhold til krav i forskrift på byggetidspunktet.
- Det er påvist avvik i krav til høydeforskjell/fall-løsning på våtrommet.

- Våtrommet fungerer med dette avviket.

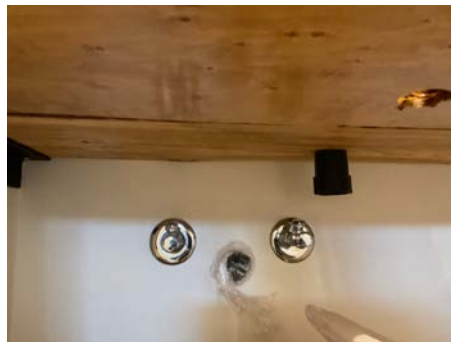
#### ! TG 2 Sanitærutstyr og innredning

Vann og avløp må tilkobles.

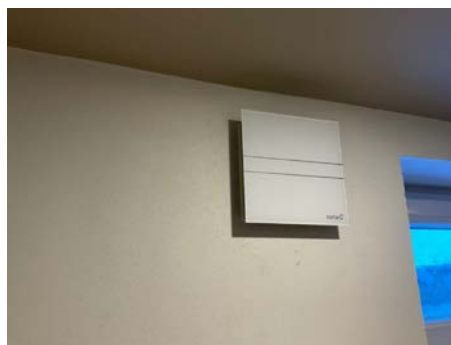
#### ! TG 2 Ventilasjon

- Det bør etableres tilfredsstillende tilluft til våtrom f.eks. luftespalte ved dør e.l.

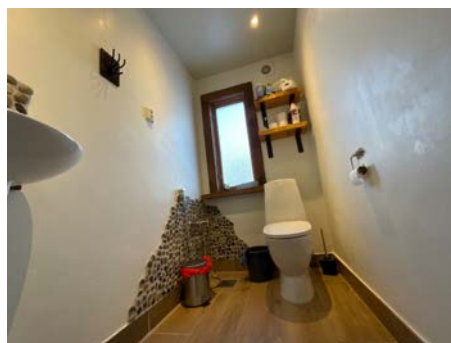
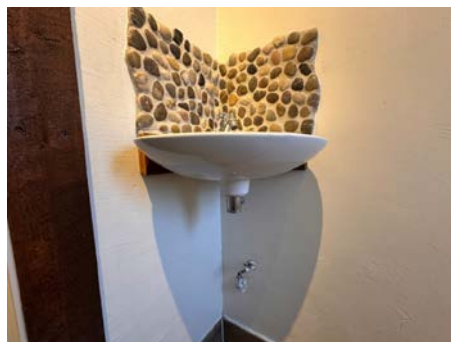
Det ble registrert noe sprekker i himling (tak).

Lokale utbedringer må påregnes.
