Djupviksveien 26

Befaringsdato: 19.08.2024

Rapportdato: 11.09.2024

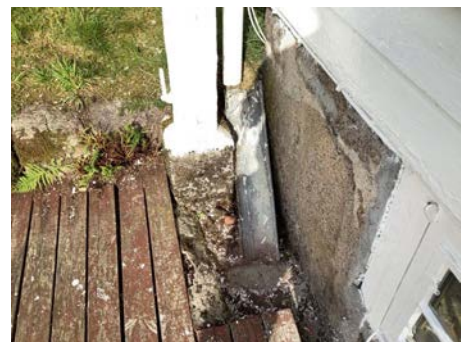
- Det er ikke tilfredsstillende bortledning av vann fra taknedløp ved grunnmur.
- Det mangler snøfangere på hele eller deler av taket, noe som var krav på byggemeldingstidspunktet.
- Det mangler tilfredsstillende adkomst til pipe for feier.
- Mer enn halvparten av forventet brukstid er passert på renner/nedløp/beslag.
- Byggeforskrift 1969 Hvor det er fare for at snøras og isras kan medføre skade, skal taket ha snøfanger e.l.

Feil ved bortledning av vann fra nedløp

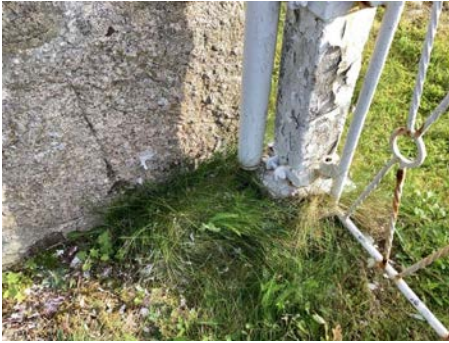
Nedløp fører til terreng

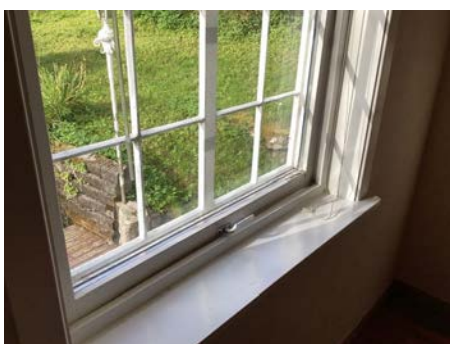
Vindu i stue, vanskelig å lukke

- Det må påregnes noe vedlikehold og at enkelte vinduer må skiftes ut.

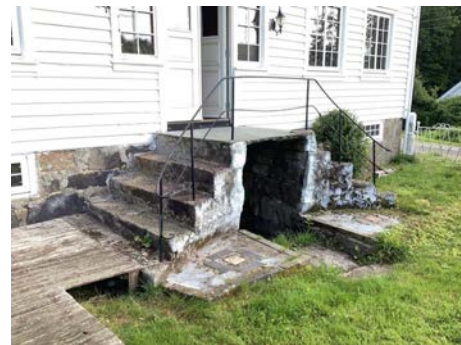
Rekkverk er lavere enn dagens krav. Åpninger i rekkverk er større enn dagens krav. Det er ikke håndløper på vegg

Håndløper på vegg bør monteres.

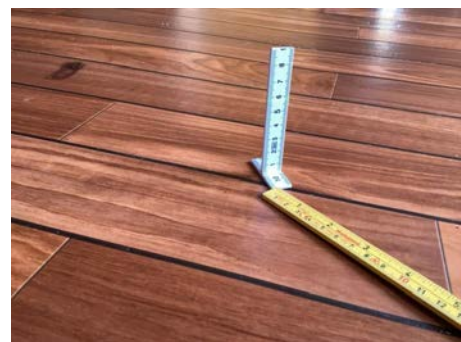
- Det er påvist fuktskader i etasjeskiller
- Målt høydeforskjell på mellom 10 - 20 mm innenfor en lengde på 2 meter. Tilstandsgrad 2 gis med bakgrunn i standardens krav til godkjente måleavvik.
- Målt høydeforskjell på over 15 mm gjennom hele rommet. Tilstandsgrad 2 gis med bakgrunn i standardens krav til godkjente måleavvik.

- Målt høydeforskjell på over 20 mm innenfor en lengde på 2 meter. Tilstandsgrad 3 gis med bakgrunn i standardens krav til godkjente måleavvik.

- Målt høydeforskjell på over 30 mm gjennom hele rommet. Tilstandsgrad 3 gis med bakgrunn i standardens krav til godkjente måleavvik.

Måling i stue 1 etg på 2 meter

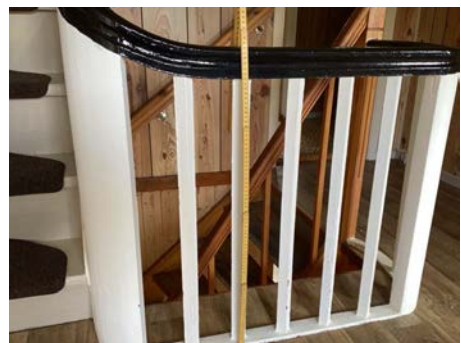
Rekkverk lavere enn dagens krav.

Det anbefales at rekkverk sikres på loft

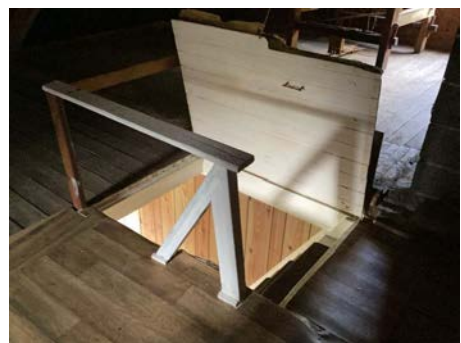
Store åpninger i rekkverk på loft

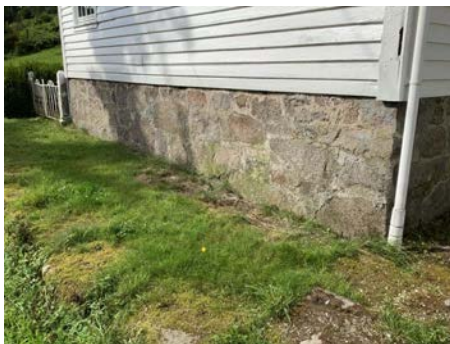
Eldre mur fra byggeår

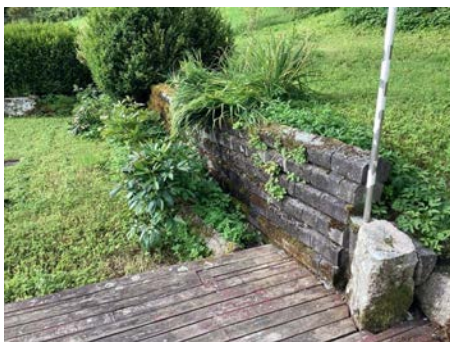
- Det er påvist større sprekker og/eller skjevheter i muren.
- Det mangler rekkverk/annen sikring på forstøtningsmuren(e) ut ifra dagens krav.

Mur har ikke sikring

- Forstøtningsmuren må rives og ny mur bygges.
- Rekkverk/annen sikring på forstøtningsmur må settes opp/utbedres.

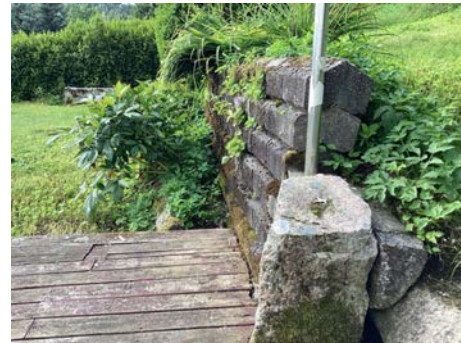
Skjevheter grunnet jordtrykk
