Nordåsen terrasse 26

Nordåsen terrasse - Birkenes

Salgsoppgavedato

22.11.2024

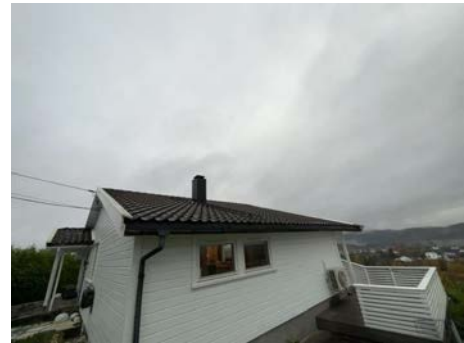
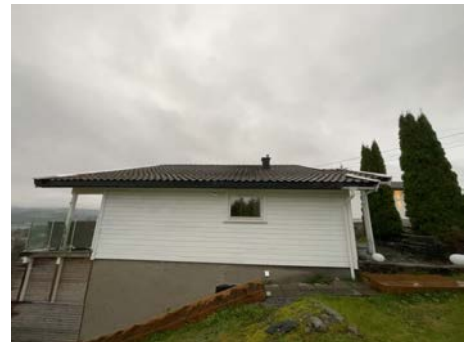
Undertak fremstår tørt på loft, men sutaksplater har noe stedvise fuktskjolder. Selger opplyser imidlertid at det tidvis i perioder med sterk vind og nedbør kan trekke inn vann/fukt på kaldtloft.

- Områder med fuktskjolder registrert på undertak på loft, blant annet nær luftelyre. Selger opplyser at det i perioder med nedbør og sterk vind, kan komme noe vann inn på kaldtloft. Se også foto i punkt for takkonstruksjoner.

- Tidspunkt for utskiftning av taktekke og undertak nærmer seg, men eksakt når dette er nødvendig er vanskelig å si noe om.

Anbefaling: Sutak var tidligere vanlig å bruke som undertak på boliger. I ettertid har det vist seg at dette undertaket har svakheter med tanke på inndriv av fukksnø og regnvann i perioder med sterk vind. Når taktekket og undertak skal skiftes ut bør det vurderes å bytte ut sutak med et undertak med bedre kvaliteter.

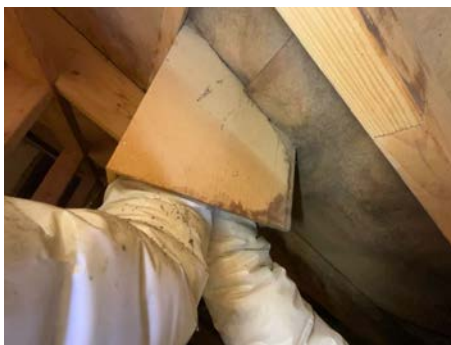
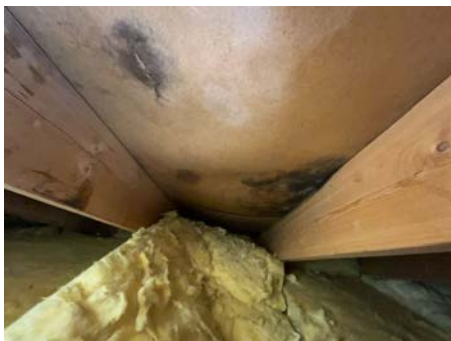
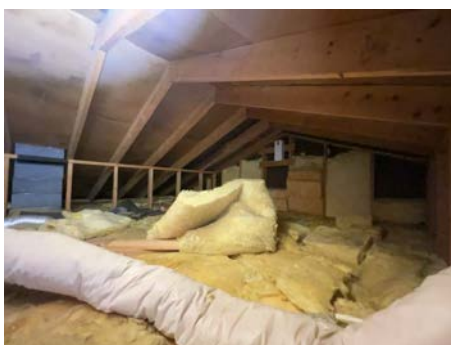
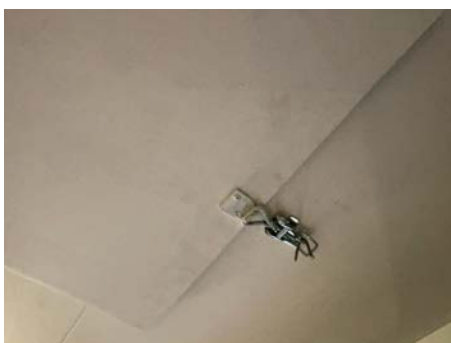
- Det er avvik:
 - Loftsluken er av eldre type og er ikke isolert eller dampnett og den mangler fjæring.
 - Det ble registrert noe tilfeldig bruk av isolasjon på innsiden av gavlvegg på loft. Denne har ingen hensikt da rommet er et kaldtloft.
 - Det er ukjente løsninger for spotter i takhimling mot kaldtloft, om disse er plassert i damprette bokser, og omfang av isolasjon over disse.

- Ny isolert og damptett inspeksjonsluke/trapp anbefales montert.
- Det anbefales ytterligere kontroll rundt spotter i himling mot kaldtloft.

Se punkt for taktekke vedr. utett tak.

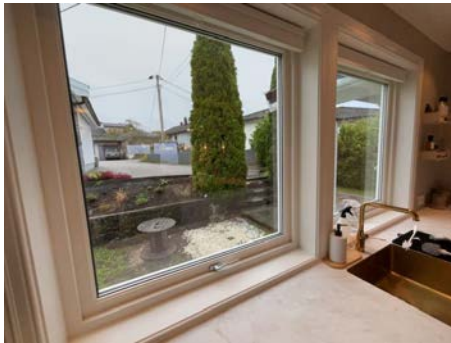
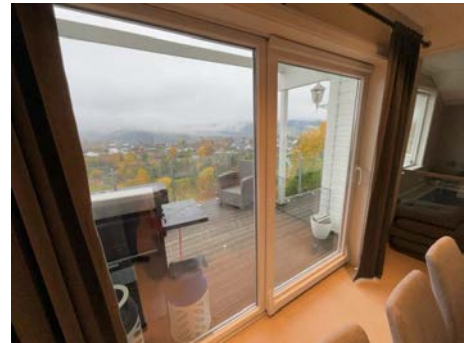
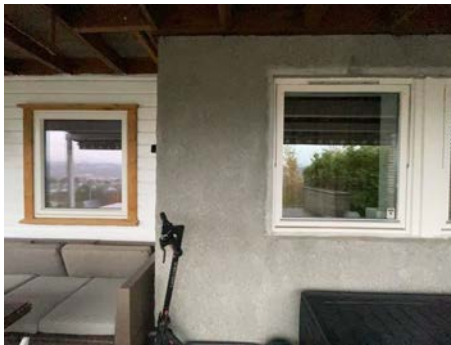
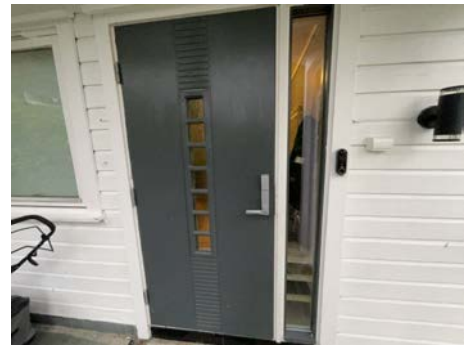
TO 2 Dører

Malt hovedytterdør i 1. etasje i tre fra 2017.
Nyere balkongskyvedør i PVC e.l. i stuen montert av tidligere eier.
Eldre balkongdør i tre i underetasjen fra opprinnelig byggeår. Dørene har 2-lags- eller 3-lags isolerglass.

Avvik/TG2 gjelder eldre balkongdør i underetasjen.

- Det er avvik:

- Basert på alder må det kunne forventes at eldre balkongdører er en del av det fremtidige vedlikehold- og utskiftingsbehovet.

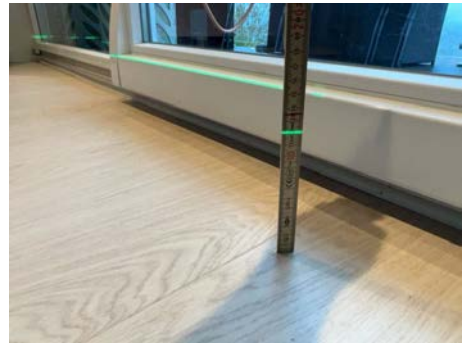
TO 2 Etasjeskille/gulv mot grunn

Ved kontroll av nivåforskjell på gulv ble det hovedsakelig registrert normale avvik alder tatt i betraktning, men nivåforskjellen ansees som et avvik basert på standardens krav. Se kommentar under. Kontrollen er kun stikkmessig utført.

- Det er avvik:
 - Målt høydeforskjell på på 2 meters lengde var stedvis mellom 10 mm. og 20 mm. Dette er avvik som kvalifiserer til tilstandsgrad 2 og gis med bakgrunn i standardens krav til godkjente måleavvik.
 - Det ble registrert noe knirk i gulv ved kjøkkenøy.

- Tiltak:
 - Oppretting er ikke prekært.
- For å få tilstandsgrad 0 eller 1 må høydeforskjeller rettes opp. Det vil imidlertid sjelden være økonomisk rasjonelt som et enkeltstående tiltak i en bolig som dette. Dersom boligen en gang skal renoveres, kan man vurdere slike tiltak. Ny eier må selv vurdere eventuelt behov for oppretting.

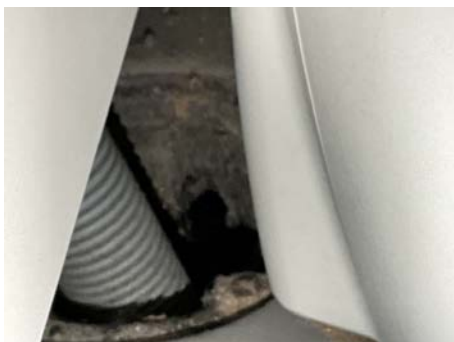
UNDERETASJE > VASKEROM

TG 1 Sanitærutstyr og innredning

Fremstod i god stand. Det gjøres imidlertid oppmerksom på noe grovt kuttet og skadet ende på benkeplate. Se foto.

- Det er avvik:
 - Rommet har kun naturlig ventilasjon og mangler tilluftsløsning fra oppvarmet rom.

- Tiltak:
 - Elektrisk avtrekksvifte og tilluftsløsning bør monteres/etableres for å lukke avviket.

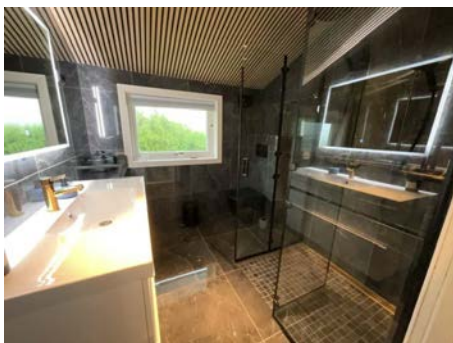
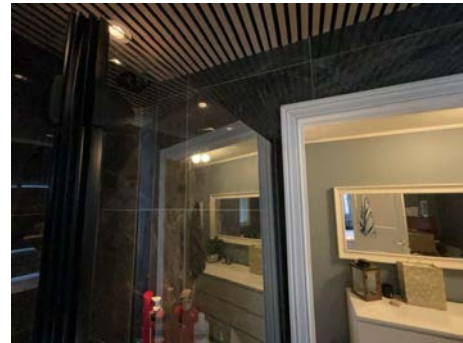
1. ETASJE > BAD

TO 0 Overflater Gulv

Det ble ikke registrert sprekker eller bom i veggfliser ved stikk kontroll av tilfeldig valgte fliser.

Det ble ikke registrert unormal indikasjon på fukt i vegger ved bruk av fuktindikator i utsatte områder under blandebatteri/dusjarmatur, men noe høye fuktverdier nederst på veggfliser i dusjsone. Dette er for øvrig normalt da det dusjes direkte på flis og fuger som ikke er tette. Ved hulltaking fra bakenforliggende vegg ble det ikke målt fukt i konstruksjonen. Dette tilsier at membran fungerer i kontrollert område.

Merk: Tidligere luftekanal som nå fremstår som ventil i tak, bør med fordel blendes og isoleres slik at denne ikke tilfører kaldluft når avtrekksviften brukes. Kaldluft som trekkes inn i oppvarmet dusjrom etter bruk av dusj vil kunne medføre til at damp blir omgjort til dråper/dugg som i verste fall kan påføre svelleskader på utsatte materialer i rommet.

- Ikke uvanlig at dette er en nødvendig løsning for mindre baderom, med plassmangel. Det er ikke prekært med tiltak utover at treverk bør beskyttes med våtromsmaling om dette ikke er tilfelle.

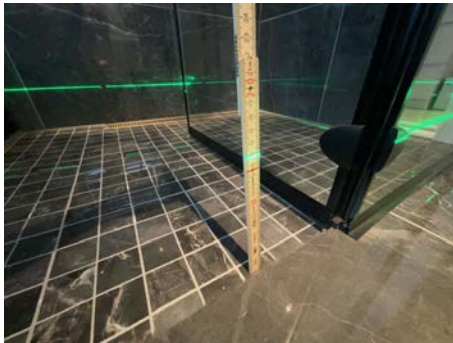
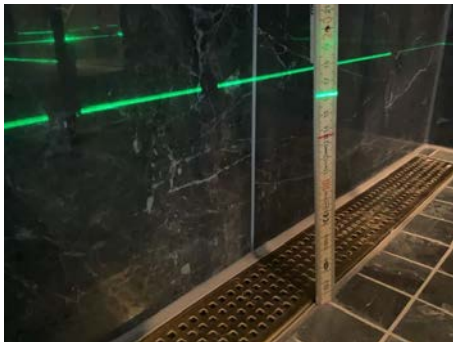
1. ETASJE > BAD

TG 0 Sluk, membran og tettesjikt

Antydning til membran synlig i sluk. Arbeider og produkter som er benyttet er dokumentert.

Det gjøres oppmerksom på at sluk under dusjkabinett, samt røropplegg må jevnlig rengjøres for å unngå oversvømmelser og for å ivareta tiltenkt effekt/funksjon.

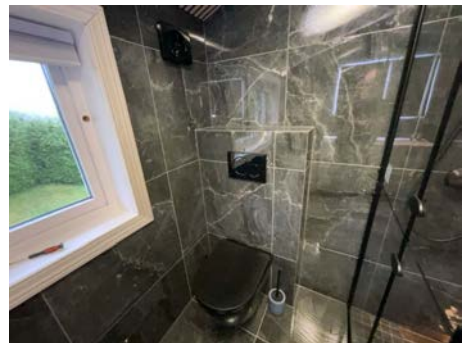
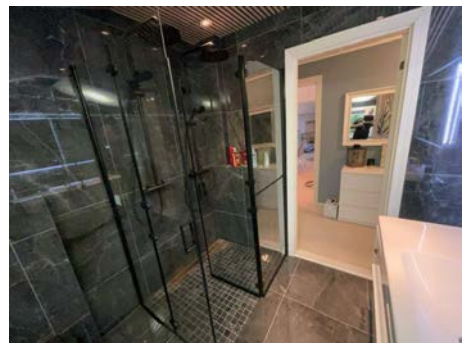
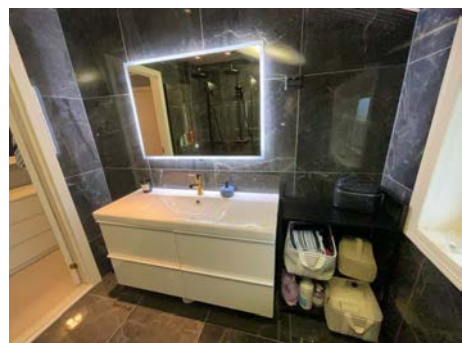
1. ETASJE > BAD

TG 1 Ventilasjon

Avtrekk ble kontrollert og fungerte fint. Tilluftspalte ved dør er tilstrekkelig ihht. krav for opprinnelig byggeår, men er noe smal. Ansees for øvrig ikke som et avvik.

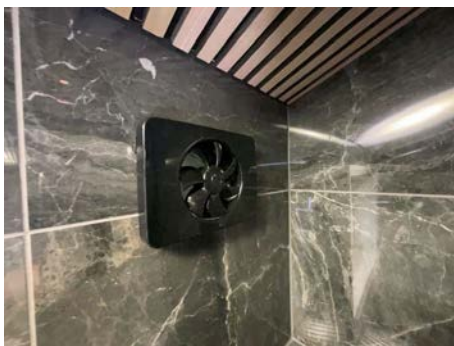
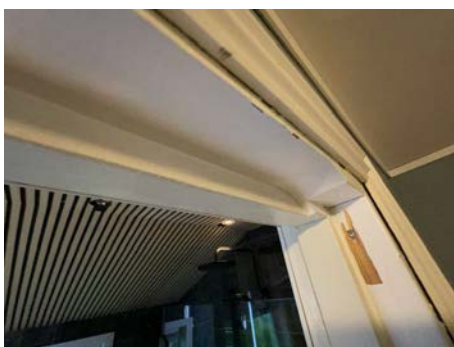
1. ETASJE > BAD

TO 0 Tilliggende konstruksjoner våtrom

Hulltaking er foretatt uten å påvise unormale forhold.

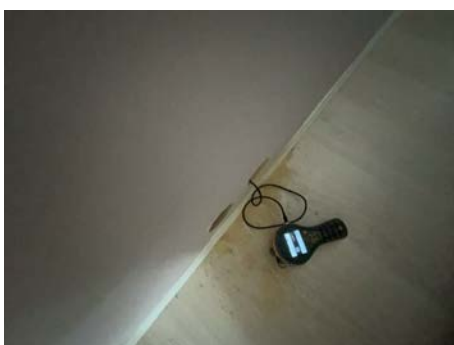
1. ETASJE > KJØKKEN

Kjøkkenet fremstod i god stand. Avvik gjelder kun at det ikke er komfyrvakt.

- Det er avvik:
- Det ble ikke registrert komfyrvakt på kjøkkenet.

- Tiltak:
- Komfyrvakt bør monteres for å ivareta brannsikkerhet.

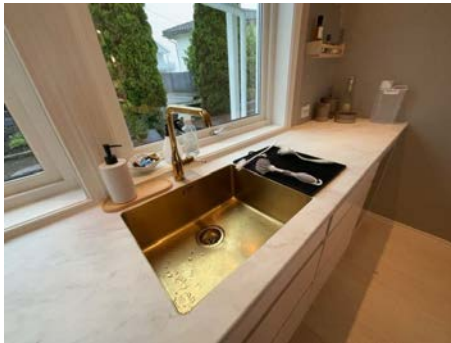
1. ETASJE > KJØKKEN

- Det er avvik:
- Det er kun kullfilterventilator på kjøkkenet og heller ikke andre forserte/mekaniske avtrekksløsninger fra kokesonen.

- Tiltak:
- Jevnlig rengjøring og regelmessig utskifting av filter må påregnes. Generelt anbefales avtrekk ført ut, om mulig.

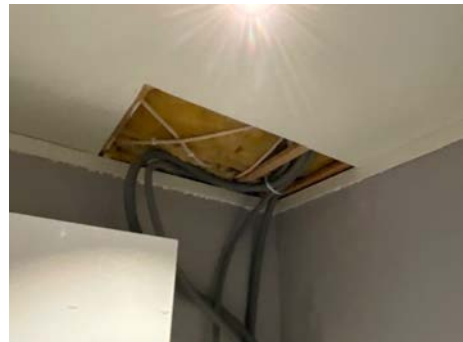
TO 2 Avløpsrør

Synlige avløpsrør er fra ulike moderniseringsår. Selger har i sin eietid skiftet avløpsrør tilknyttet bad i 1. etasje og kjøkken. Skjulte avløpsrør i grunn under støp antas å være av plast fra opprinnelig byggeår.

Det ble ikke registrert lekkasje fra rørkoblinger ved funksjonstest ved vannspyling i vask.

- Det er ikke behov for utbedringstiltak siden anlegget fungerer i dag, men ut ifra alder kan skader plutselig oppstå på eldre anlegg.

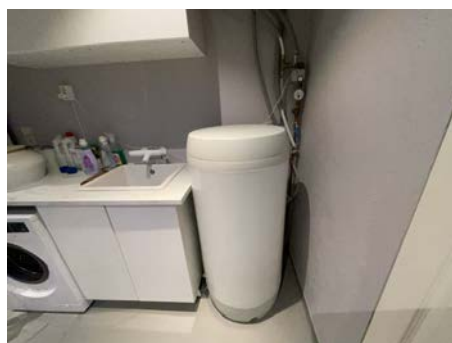
Ca. 200 liters varmtvannstank fra 2015 plassert i rom med sluk. Varmtvannsbereder fungerte, ingen lekkasje registrert. OK.

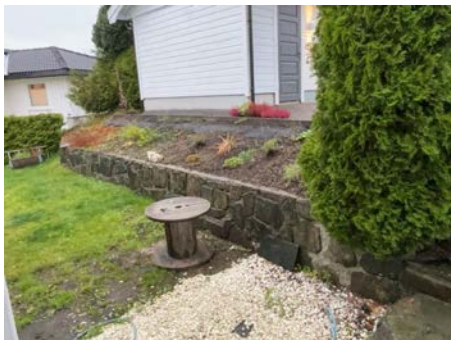
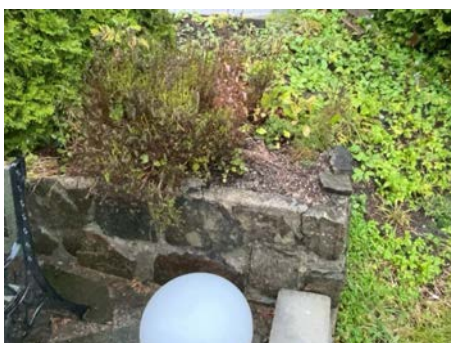
TO 2 Terrengforhold

Generelle anbefalinger er at terrenget skal ha fall på 1:50 i 3 meters bredde bort fra grunnmur, og i tillegg skal fuktsikringer fungere tilfredsstillende. Deler av terrenget har fall mot bygningen.
