Tjønnvollvegen 10B

Moseidmoen - Vennesla

Tilstandsrapport

REKKEHUS

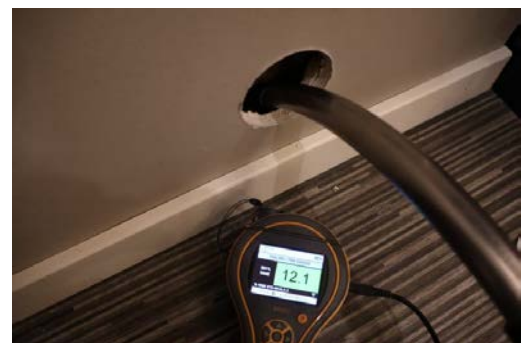
TO 1 Rom Under Terreng

Målt med fuktmåler og pigger inne i veggen. Det var 12.1%. Tørt. Det ble målt med fuktmåler inne i veggen i kjellerstuen. Der var det ikke forhøye verdier av fukt. Det var heller ikke synlige merker eller saltutslag på bodveggen i kjelleren som er mot terreng.

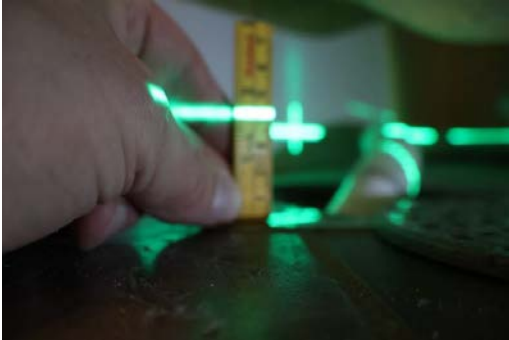
Sluket må regelmessig renskes. Dusjkabinett må brukes i rommet. Når vasker pusses opp må det lages oppkant og tilstrekkelig fall til sluket.

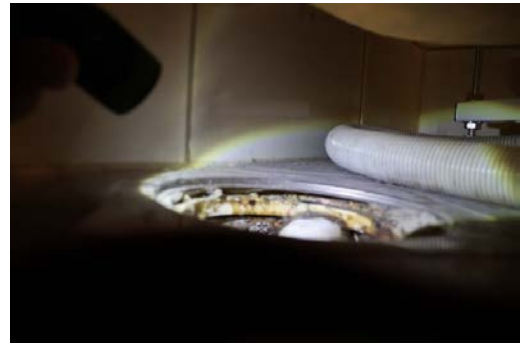
2.ETASJE > BAD

TO2 Sluk, membran og tettesjikt

Sluket må regelmessig renskes. Dusjkabinett må brukes i rommet. Smøremembranen har mer enn halve levetiden oppbrukt. Ved inspeksjon i sluket er det vanskelig å se hvordan det er gjort med slukmansjett i klemring. Det er ikke papirer på utførelse av badets fuktsikring.

- Andre tiltak:
- Overvåk tilstanden jevnlig. For å få tilstandsgrad 0 eller 1 må tettesjiktet skiftes ut, men tidspunktet for når dette er nødvendig er vanskelig å si noe om.

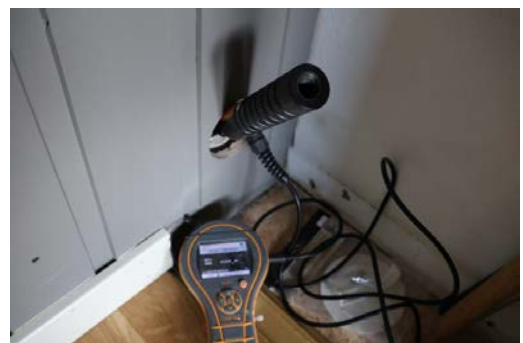
TO0 Tilliggende konstruksjoner våtrom

Det er boret hull i motstående rom til dusjen. Målt med fuktmåler og pigger inne i veggen. Det var mindre enn 6 V%. Tørt.

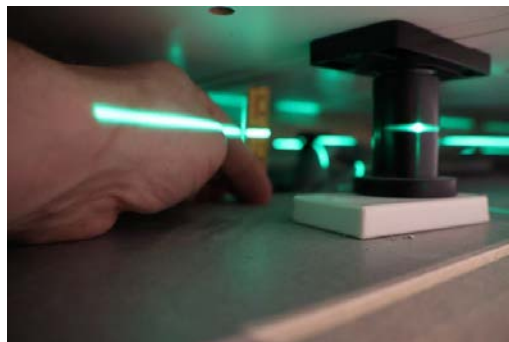
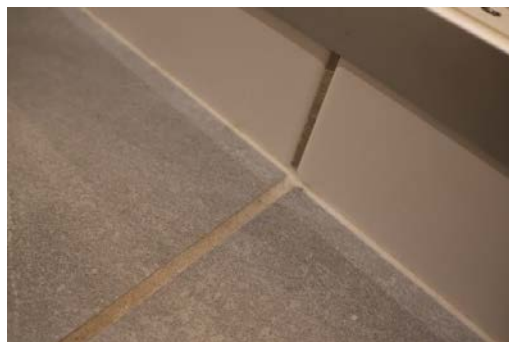
KJELLER > BAD/VASKEROM

Det er god oppkant med døren. Litt lite fall til sluker. Men vann vil ikke kunne renne ut av rommet på grunn av høy oppkant med døren. Noen plasser er det litt "bom" under gulvfliser. Dette bør ikke gjøre noe. Ingen synlige sprekker eller riss.

- Det er påvist avvik i fallforhold til sluk i forhold til krav i forskrift på byggetidspunktet.

- Våtrommet fungerer med dette avviket.

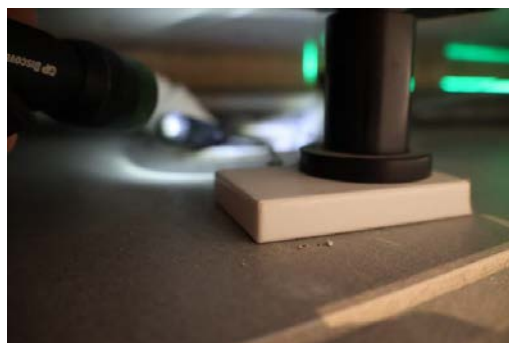
KJELLER > BAD/VASKEROM

TO 1 Sluk, membran og tettesjikt

Lukket rør fra badekar ned i sluk under badekaret. Luke i innbokset del til badekar for inspeksjon og rengjøring av sluket. Det er også sluk under innredningen i vaskeromsdelen. Synlig slukmansjett i sluket klemmet i klemring.

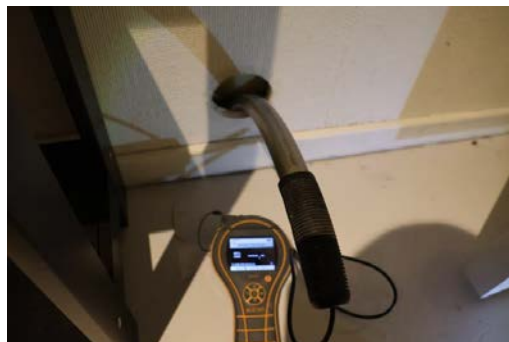
Innredning og sanitærutstyr. Ok vedlikeholdt. Vann rant ok ut i fra vasken. Det er ikke laget Det er ikke laget spalte for synliggjøring av lekkasje/kondens fra innebygget sisterne. Dette ble krav i TEK 10, men var også med i Tek 97 som at lekkasjer skal kunne synliggjøres.

- Det er ikke påvist tilfredsstillende løsning for å synliggjøre lekkasje fra innebygget sisterne.

Det er boret hull i motstående rom til dusjen. Målt med fuktmåler og pigger inne i veggen. Det var mindre enn 6 V%. Tørt.

- Det må gjøres tiltak for å lukke avviket.

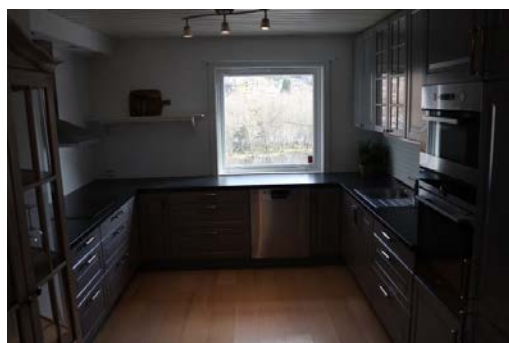
KJØKKEN

Kjøkkeninnredningen er i ok stand.

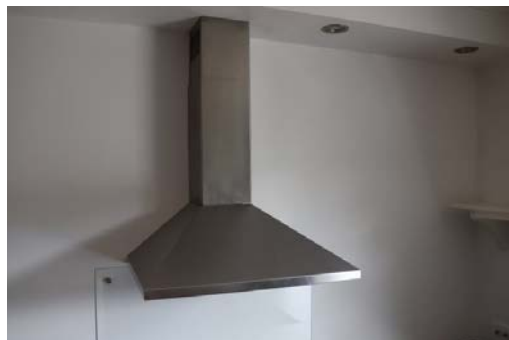
1.ETASJE > STUE/KJØKKEN

TO 1 Avtrekk

Testet kjøkkenviften. Den trakk luften ut.

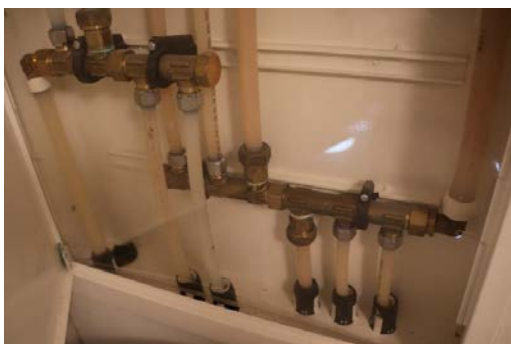
TO 1 Vannledninger

Stoppekran på badet/vaskerom kjeller. Ingen synlige lekkasjer på befaringsdagen. "Rør i rør" med skap for inspeksjon/vedlikehold. Rør ut av vegg for lekkasjevann/kondens.

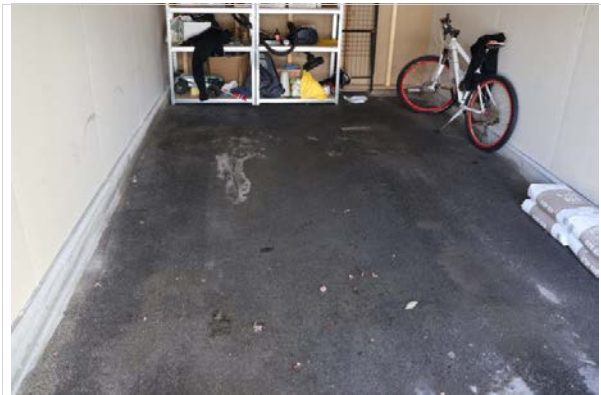
Garasje i rekke.

Nyere garasje i rekke. Gulv av asfalt. Det har ikke tilstrekkelig fall ut. TG: 2.
Ellers er garasjen i god stand.
Leddport med elektrisk portåpner.
Loftsluke til bortsettingsloft.
Tg: 1 samlet tilstandsgrad.
