# Sørsibakken 4

Sørsibakken 4, 4580 LYNGDAL

# Tilstandsrapport

## FRITIDSBOLIG

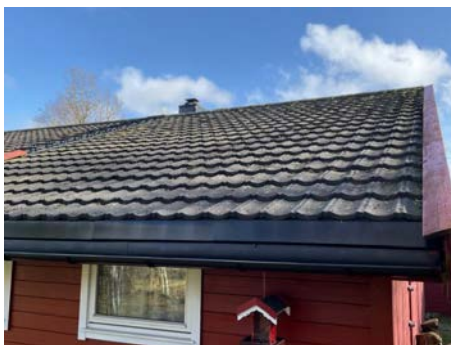
### Nedløp og beslag

- Mer enn halvparten av forventet brukstid er passert på renner/nedløp/beslag.
- Takrenner har punktvis lekkasjer.
- Takrenner har varierende fall. Det mangler enkelte endelokk.

Takrenner, nedløpsrør og beslag er av plast/metall, ukjent alder.

- Innhent dokumentasjon, om mulig.
- Lokal utbedring må utføres.

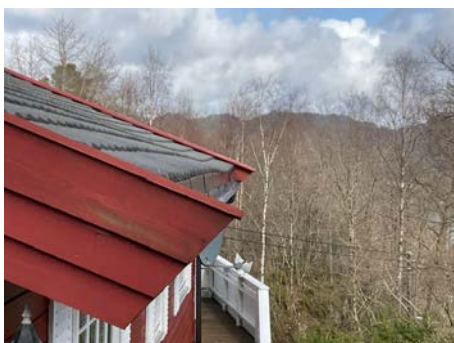
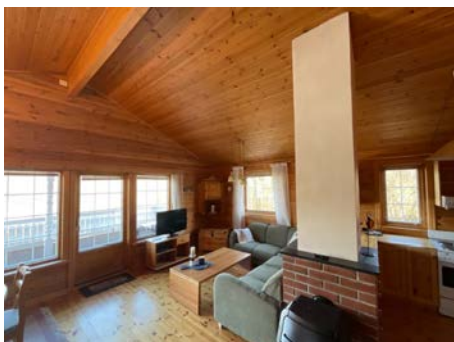
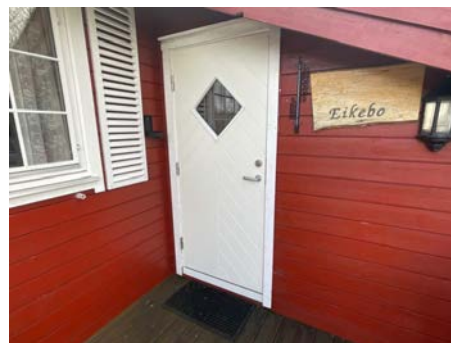
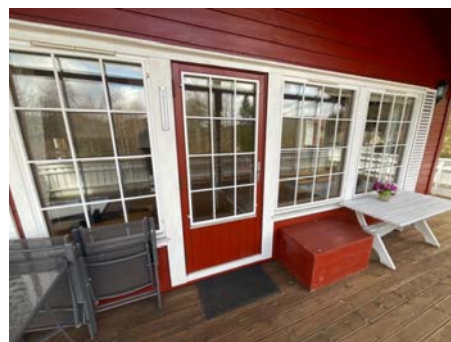
## TG 2 Vinduer

- Det er påvist at enkelte vinduer er vanskelig å åpne/lukke.
- Det er påvist tegn på innvendig kondensering av enkelte vindusglass.
- Det er registrert fuktskjolder på enkelte vinduer etter fukt.

- Lokal utbedring må utføres.
- Det er ikke krav om utbedring av rekkverkshøyde opp til dagens forskriftskrav.

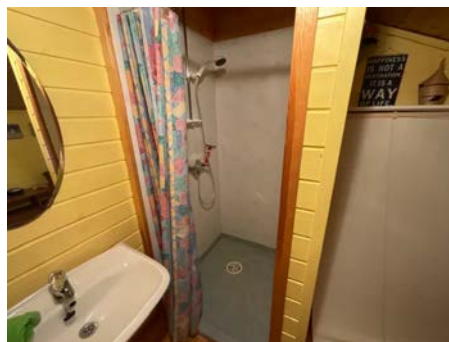
## TG 2 Sluk, membran og tettesjikt

- Det er mulighet for at det kan forekomme vannlekkasje på våtrommet hvor vann ikke vil gå til sluk.

- Installering av tett dusjkabinett anbefales.
- Overvåk tilstanden jevnlig. For å få tilstandsgrad 0 eller 1 må tettesjiktet skiftes ut, men tidspunktet for når dette er nødvendig er vanskelig å si noe om.

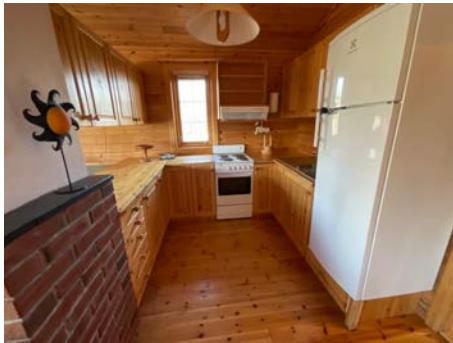
## ETASJE > STUE/KJØKKEN

### TG 1 Avtrekk

Det er kjøkkenventilator med avtrekk ut.

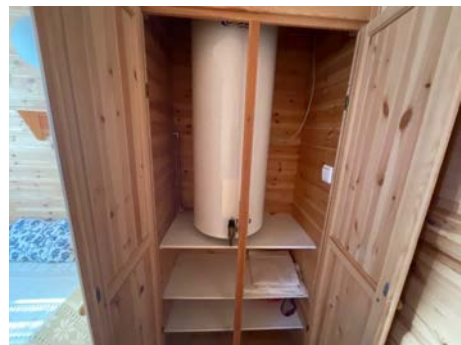
### TG 1 Varmtvannstank

Varmtvannstanken er på ca 200 liter fra 2009.

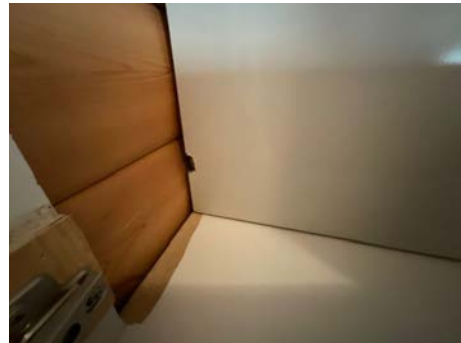
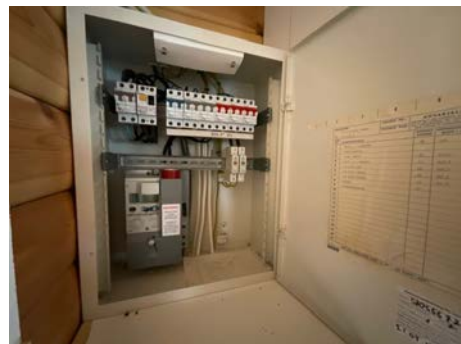
### TG 2 Elektrisk anlegg

Denne vurderingen er ikke å anse som en fullverdig kontroll av det elektriske anlegget i boligen. Dette må gjøres av personer med elektrofaglig kompetanse.

**Kostnadsestimat: Under 10 000**

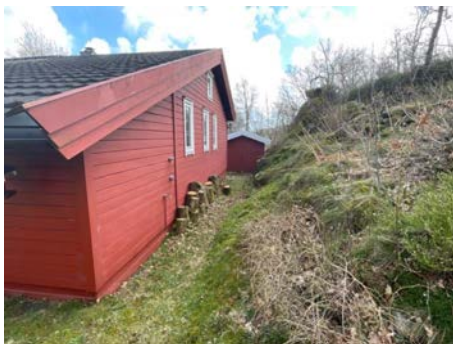
### Utvendige vann- og avløpsledninger

Utvendige avløpsrør er av plast. Det er tett septiktank. Gråvannutslipp fra vaskekummer. Utvendige vannledninger er av plast (PEL), og privat grunnboret brønn sammen med hyttenaboer.

- Det foreligger ingen dokumentasjon på vannkvaliteten på brønnen.
- Mer enn halvparten av forventet brukstid er passert på utvendige avløpsledninger.
- Mer enn halvparten av forventet brukstid er passert på utvendige vannledninger.
- Rør/ledninger helt eller delvis synlig utendørs. Fare for frost.

- Innhent dokumentasjon, om mulig.
- Vannkvalitet må dokumenteres

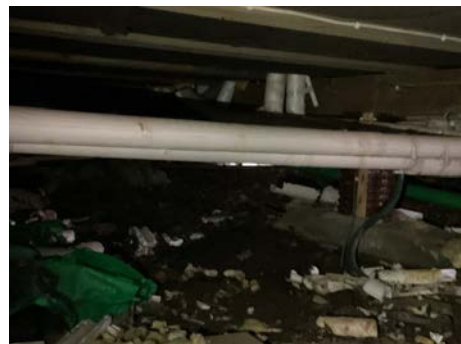
### Septiktank

Septiktanken er av glassfiber. Septiktank er fra 1994.

- Det er ikke behov for utbedringstiltak siden anlegget fungerer i dag, men ut ifra alder kan skader plutselig oppstå på eldre anlegg.
- Innhent dokumentasjon, om mulig.
