# Lonaåsen 18

# Stor enebolig med to boenheter på nydelig hjørnetomt selges samlet - Lonaåsen

Lonaåsen 18, 4849 ARENDAL

Befaringsdato: 27.09.2024

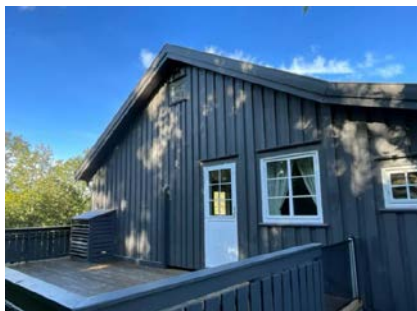
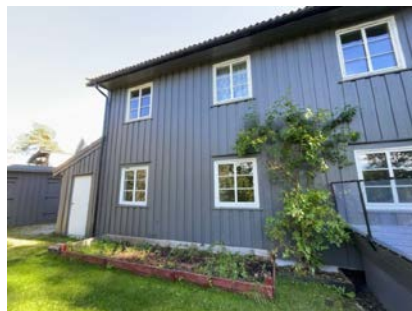
## TG 2 Veggkonstruksjon

Deler av kledningen står i nær kontakt med terrengnivå og er tidvis utsatt for ekstra fuktbelastning. Kledningen er ikke skråkuttet i bunn.

Normalt løpende vedlikehold. Anbefaler å etablere skråkutt i bunn av kledningen og overgangsbeslag mellom ytterkledning og tilstøtende terrassegulv.

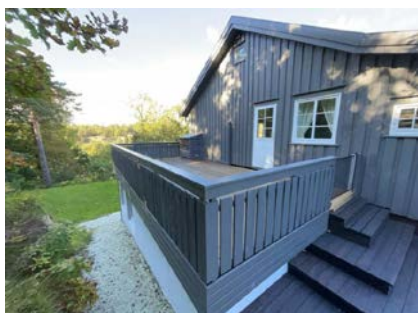
## Balkonger, terrasser og rom under balkonger

- Rekkverket er for lavt i forhold til dagens krav til rekkverkshøyder.
- Balkong/terrasse ligger over innredede boligrom, usikker konstruksjon. Konstruksjonsutforming gir økt fare for skader.

Slike konstruksjoner må generelt sett holdes under oppsikt. Nedfall må fjernes slik at vann kan ledes bort uhindret.

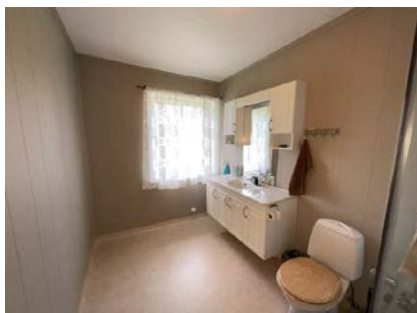
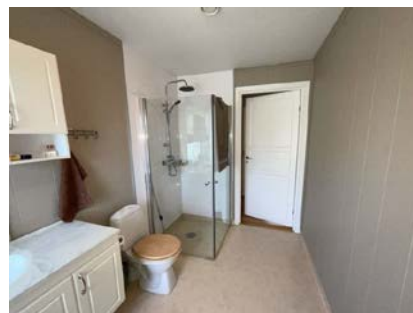
## SEKSJON 1 - 1.ETASJE > BAD

- Det er vindu/dør med ikke fuktbestandige materialer i våtsonen (ved vask, dusj, badekar, osv.), løsningen eller byggematerialet er uegnet
- Våtromsplater er ikke montert fagmessig.

Anbefaler varsom bruk for å unngå unødig fuktbelastning mot overflater som ikke er utført med vanntette sjikt. Det kan med fordel ettermonteres dusjkabinett for å unngå fuktbelastning direkte mot baderommets overflater.

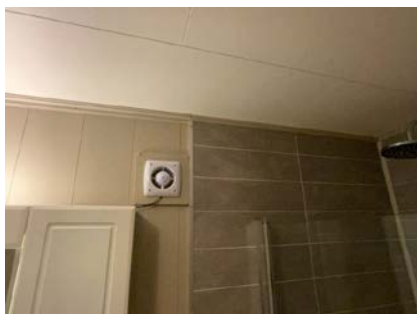
## SEKSJON 2 - UNDERETASJE > BAD/VASKEROM

- Det er vindu/dør med ikke fuktbestandige materialer i våtsonen (ved vask, dusj, badekar, osv.), løsningen eller byggematerialet er uegnet

Anbefaler varsom bruk for å unngå unødig fuktbelastning mot overflater som ikke er utført med vanntette sjikt. Anbefaler å kontakte el-installatør for vurdering av ventilatorens egnethet innenfor våt-soner.

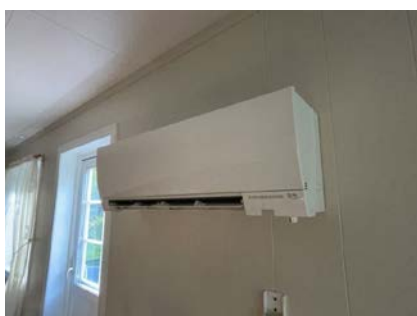
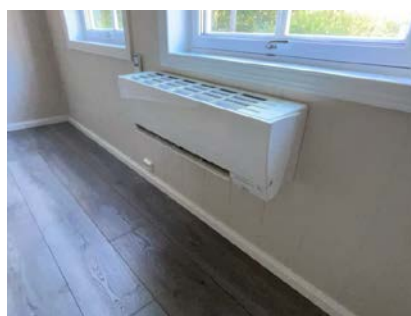
## TE 2 Varmepumper

Luft til luft varmepumper, produksjonsmerket 2013.  
Installasjonen var i bruk på befaringstidspunktet.

Anbefaler å kontakte forhandler / servicepersonell for rekvirering av service og informasjon om fremtidige service og vedlikeholdsintervaller.

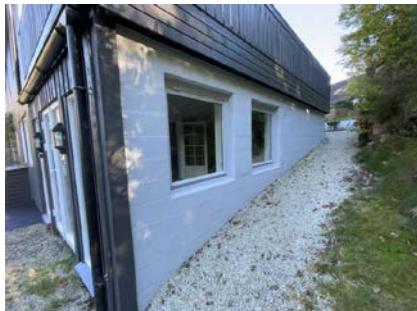
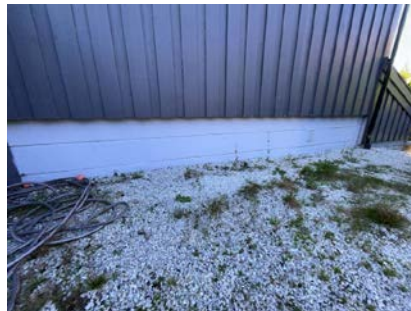
## Forstøtningsmur

Forstøtningsmur av betongblokker.

- Det er avvik:

Eventuelle behov for ytterligere sikringstiltak må vurderes individuelt og etter kjøpers egne preferanser.

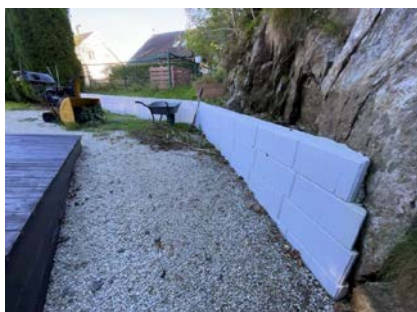
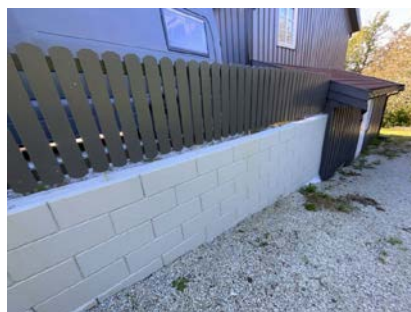
## Forstøtningsmur - 2

Enkel opparbeidet nivåforskjell med forblending av trematerialer. Det er usikkert om forstøtningen er oppført i tre eller murkonstruksjon med omsluttende forblending av tre.

Konstruksjonen er utsatt for fuktbelastning fra terreng med påfølgende raskere nedbrytning av trematerialene.

Løpende vedlikehold og utbedringer av trekonstruksjonen.

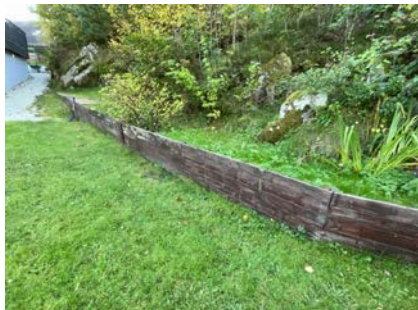
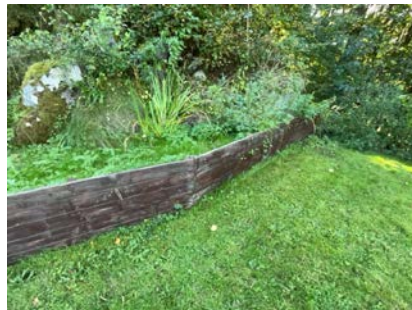
## Terrenghold

Boligen er oppført i skrånende terreng.

- Det er avvik:

Terrengholdene må holdes under oppsikt. Eventuelle tiltak må vurderes i forhold til overvannstilsig i nedbørsperioder og perioder med overganger mellom frost og snøsmelting. Det er ikke registrert behov for tiltak på befaringstidspunktet.

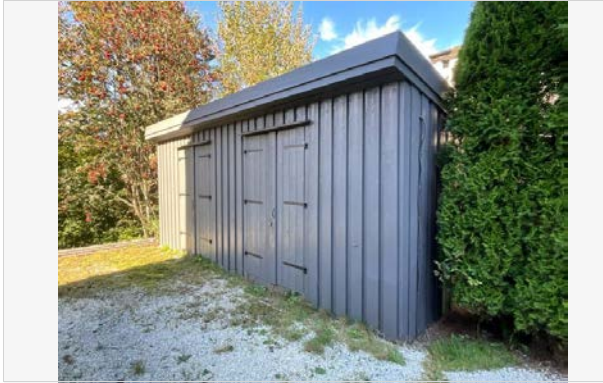
## Bod

Bjelkelagskonstruksjon mot terreng. Den vertikale ytterkonstruksjonen er oppført i bindingsverk av tre. Utvendige overflater er utført med stående malt tømmermannskledning. Konstruksjonens nedre deler er utsatt for fuktbelastning fra terreng. Den nordlige siden fremstår med synlig slitasje / vedlikeholdsetterslep. Bygningen er ikke tilstrekkelig utluftet mot kondensfukt. Taket er en pulttakskonstruksjon med tildekkede overflater. Isolerte og/eller tildekkede skråtak kan være tidvis utsatt for dampgjennomgang fra tilstøtende rom, med påfølgende kondensfukt og betegnes derfor som risikokonstruksjon. Det er behov for etterkontroll og utbedring av el-anlegget i bygningen. Bygningen er utført med 2 stk plassbygde tredør i malt utførelse. Det må påregnes etterjustering av dørene. Det mangler takrenne og nedløp på den nordlige siden. Bygningen er ikke tilstrekkelig fundamentert og kan være utsatt for setninger / sig, hovedsakelig på den vestlige siden.
