Bakkemyra 12

Iveland / Skaiå

Befaringsdato: 29.10.2024

Rapportdato: 07.11.2024

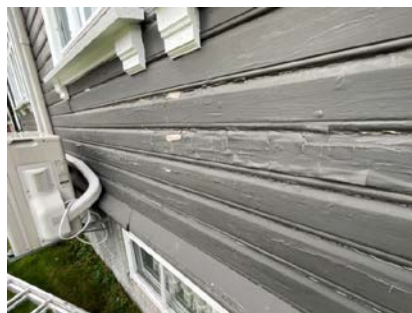
Malingsflass på kledning.

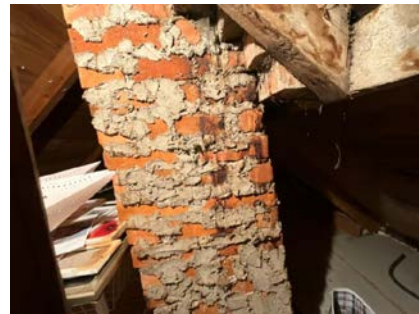
Mursteinspipe på kaldloft.

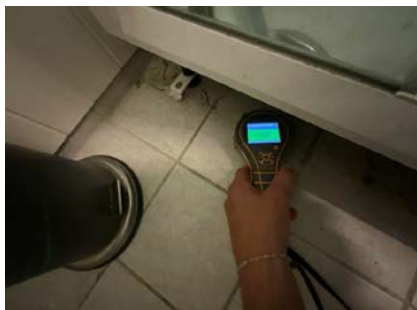
Fuktsøk under dusjkabinett.

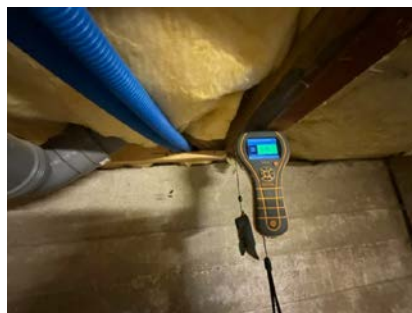
Fuktmåling i bjelkelag rundt sluket.

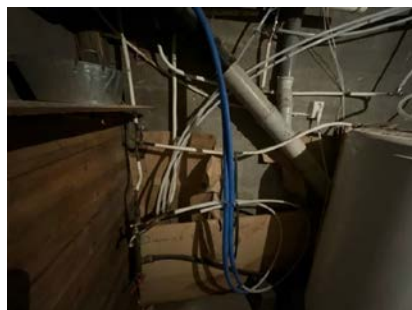
Vannrør er montert fritt på vegg

Vannledninger av kobber.

Rør i rør skal som hovedregel avsluttes i tette skap med rør for lekkasjevann ledet til rom med sluk. Anbefaler å etablere dette.

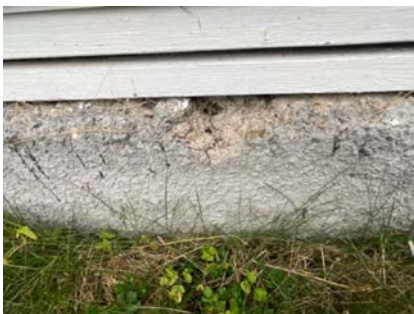
Boligen har grunnmur av betong og stein. Noe flassing enkelte steder, men dette er å anse som normalt alder tatt i betraktning. Overvåk tilstanden og utbedr ved behov.

Noe flassing av mur.
