Nye Gruvevegen 14

LJOSLAND

Tilstandsrapport

Hytte for Gudrun & Arnfinn Heisel

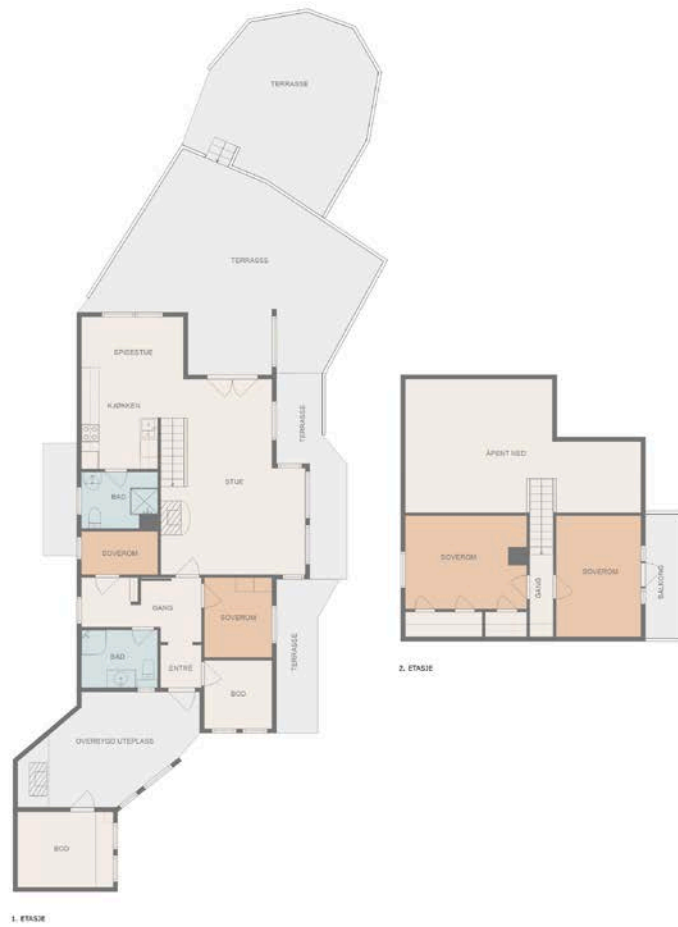
PLANTEGNINGENE ER IKKE MÅLBARE OG NOE AVVIK KAN FOREKOMME.
