**SALG AV NÆRINGSEIENDOM**  
Senterveien 54, Lillesand

# NÆRINGSSEKSJON - Utleiele/Herberge med sentral beliggenhet - Like ved Lillesand senter - 2 soverom

## SENTERVEIEN 54

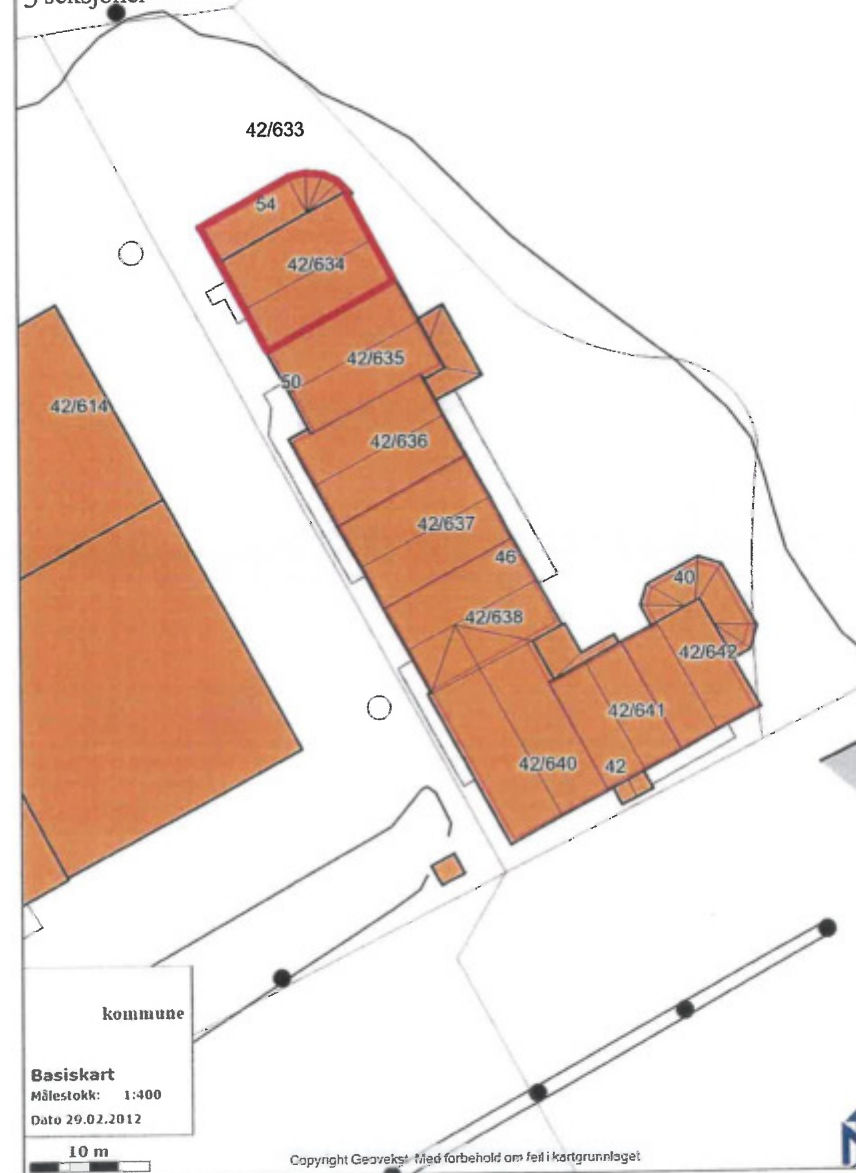
Plantegning over deler av 1. og 2. etasje, Gnr. 42, Bnr. 634 i Lillesand kommune  
Leilighet 106 - Seksjon 2

1. Etasje

LEILIGHET 106: BRA 74,20 m<sup>2</sup>.
