Johan Øydegards vei 29

LUND

Pent ut-og innhus i et attraktivt og barnevennlig boområde - Innredet loft - Solrike uteplasser - Parkering på tomt

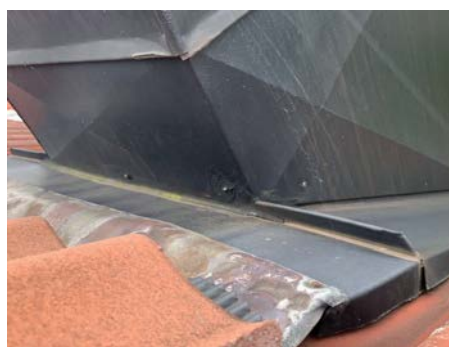
Luftelyre, takbeslag er trolig i fra 1980/90-tallet og helbeslag på pipen og stål-takrenner m/nedløp ble skiftet ut i ca. 1999 av Blikkenslager og har normal væslitasje ut i fra alder, med bla. noe rust etc. på pipebeslag, takbeslag. Besiktigelse er foretatt i fra takvinduer og bakkenivå og takbeslag er ikke kontrollert.

- Overvåk tilstanden jevnlig. For å få tilstandsgrad 0 eller 1 må beslag/renner/nedløp skiftes ut, men tidspunktet for når dette er nødvendig er vanskelig å si noe om.

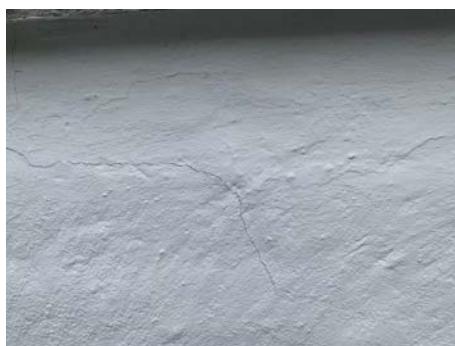
TG 2 Veggkonstruksjon

Utvendige malte murpuss fasader i fra byggeår fremstår i normal stand ut i fra alder med noen mindre sprekker bla. under kjøkken vindu. Besiktigelse er foretatt i fra bakkenivå og overflater er ikke fullstendig kontrollert. Isolering er ukjent.

TG ut i fra alder og div. vedlikehold, oppgradering kan påregnes.
