# Fjæreveien 271

Spedalen/Vik

# Eldre, innholdsrik enebolig med 2 garasjer og stor tomt. Usjenert og landlig. Renovering må påregnes.

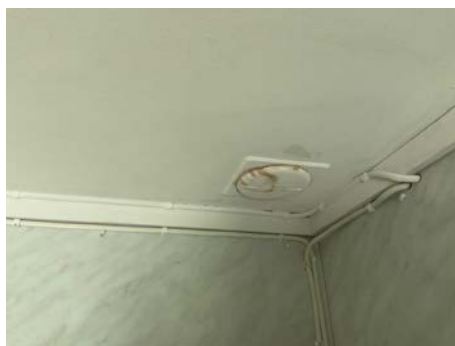
## 1 ETASJE > VASKEROM

### Tilliggende konstruksjoner våtrom

Overflate fuktsøk utført med fuktindikator i våtsone, normalt utslag.

Det ble utført observasjon og fuktmåling unnenfra kjeller, ikke tegn til avvik.

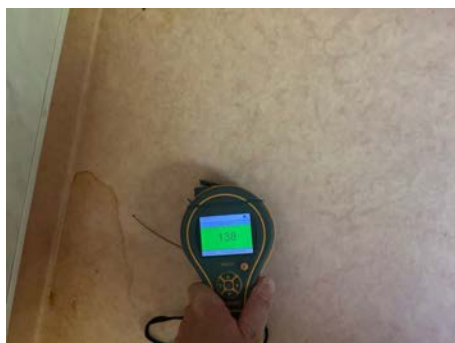
## 2 ETASJE > BAD

Belegg på gulv. Det er ikke fall mot sluk i rommet ihht dagens krav og løsninger. Belegg er klemt i sluk. Det er mye knirk i gulv. Noe riss i sveiseutstyr belegg, ikke tett løsning.

Rommet ansees modent for totalrenovering.

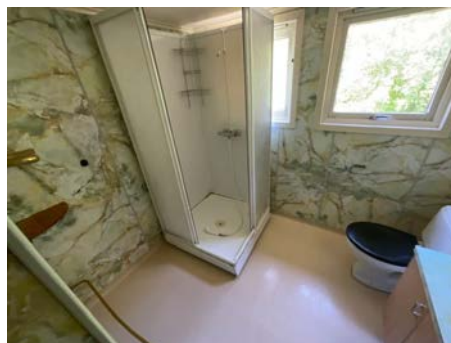
## 2 ETASJE > BAD

### Tilliggende konstruksjoner våtrom

Fuktmåling utført fra kott baksiden av dusj. Ikke tegn til avvik.

Fuktmåling er ingen garanti for at det ikke er fukt eller svikt i konstruksjoner, men en indikasjon på at det fremstår normalt i området der hulltaking er utført.

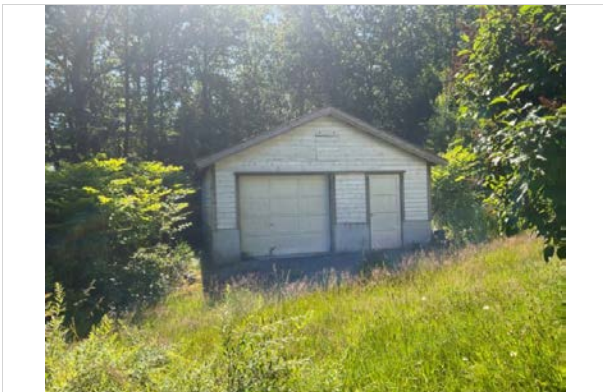
## Garasje

Støpt gulv. Lite synlig grunnet tepper mm, mindre riss i dekke må forventes. Taktekking, enkle blikkplater. Uisolert. Ikke takrenner. Trekledning, trenger maling. Tredør og port, noe alder og værslitasje. Garasjen er nyere årgang men har etterslep normalt vedlikehold.

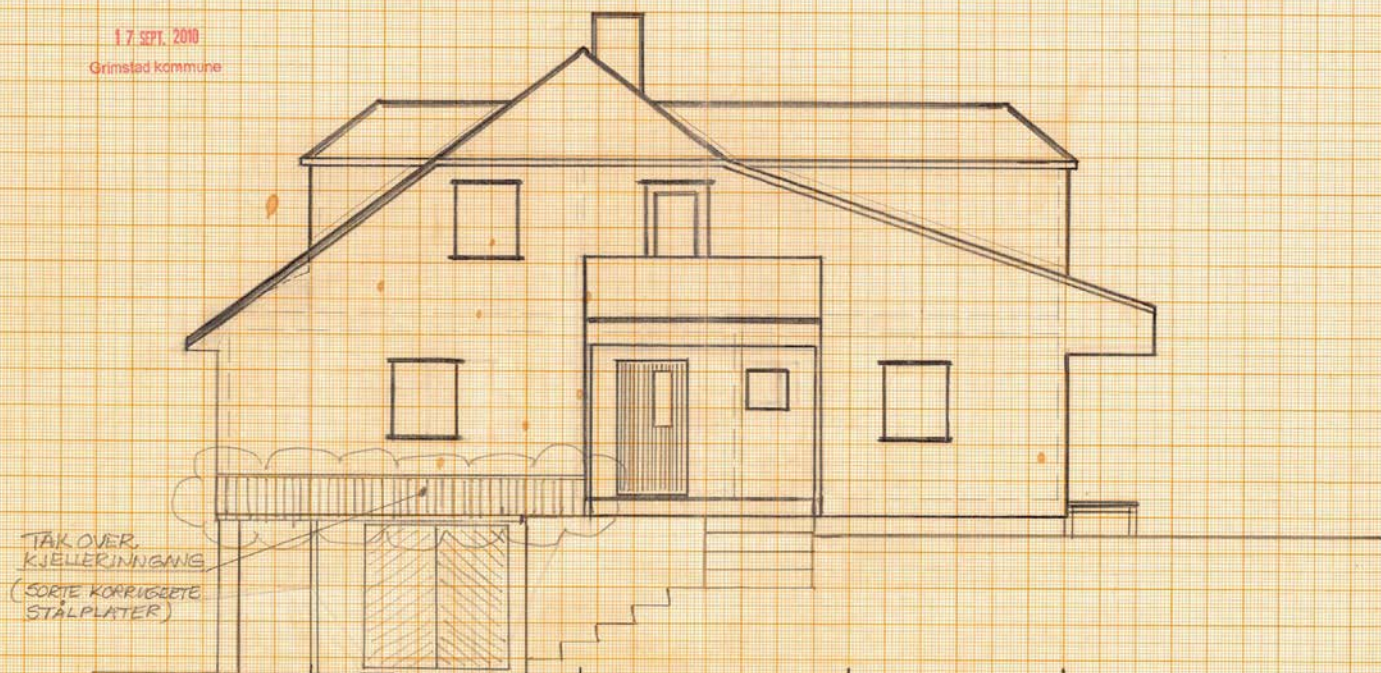
FASADE MOT SØR. MÅLESTOKK 1:50.

(VEDLEGG TIL SØKNAD OM OPPFØRELSE AV TAK OVER KJELLERINNGANG)

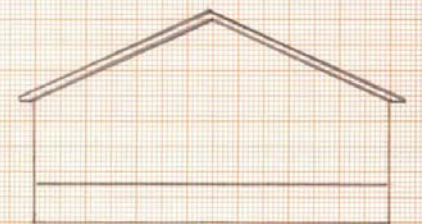
FASADE MOT VEST

VEGGER AV TREPANEL, LIGGENDE.

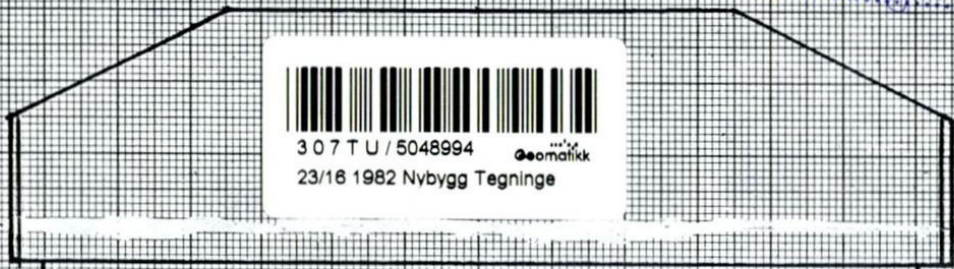
FASADE MOT VEST

(= ØST SPEILVENDT)
