Lussevikveien 172

Lindesnes

-Velholdt og svært innholdsrik fritidsbolig **-Tilhørende båt plass -Flott utsikt mot sjøen**

Boligtype: Fritidseiendom

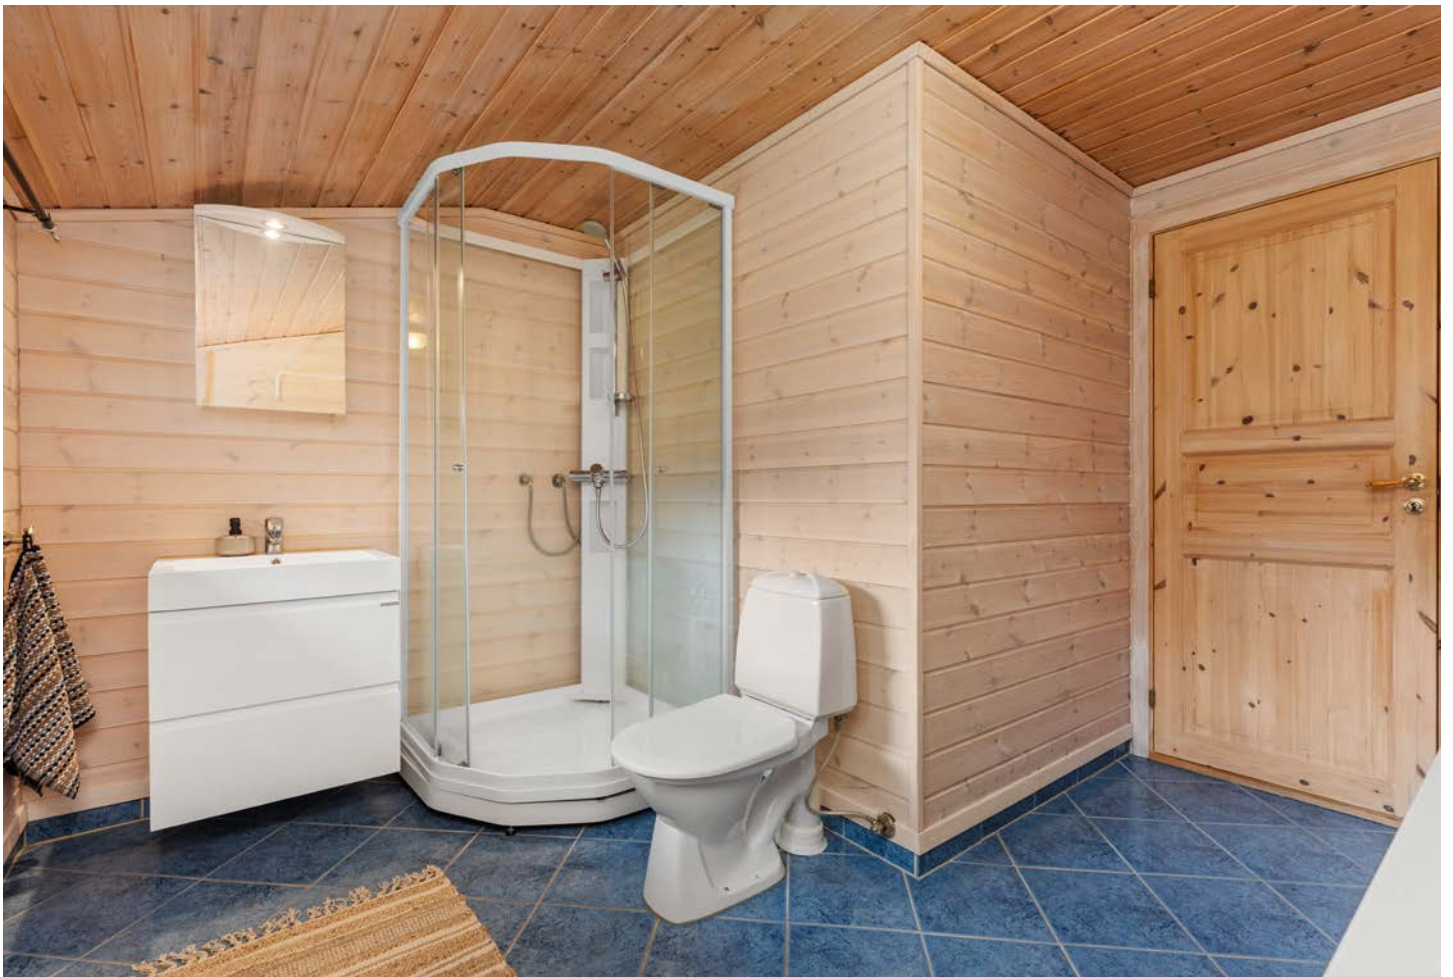
Romslig bad også på loftet.

Badet fungerer fint til bruken med bruk av dusjkabinett men har avvik ut ifra krav. TG3 er gitt da det er brukt panel i våtsoner som ikke vil tåle fritt vann. Badets overflater må derav påregnes skiftet ved dusj direkte på gulv/vegger. Det er og grunnet panel manglende sprutsikker plate bak vask samt rørgjennomføringer og ikke tilfredsstillende utført. Eier opplyser om belegg som tettesjikt/membran på gulv, belegget har oppnådd over halvparten av levetiden for øvrig.

Badet fungerer med dagens tilstand, men på grunn av påviste forhold må dusjkabinettet brukes videre for å unngå ytterligere fuktbelastning fra fritt vann på gulv og vegger i påvente av en oppgradering. TG3 er kun gitt etter krav for å synliggjøre kostnader for en total renovering, selv om badet fungerer fint pr dags dato.

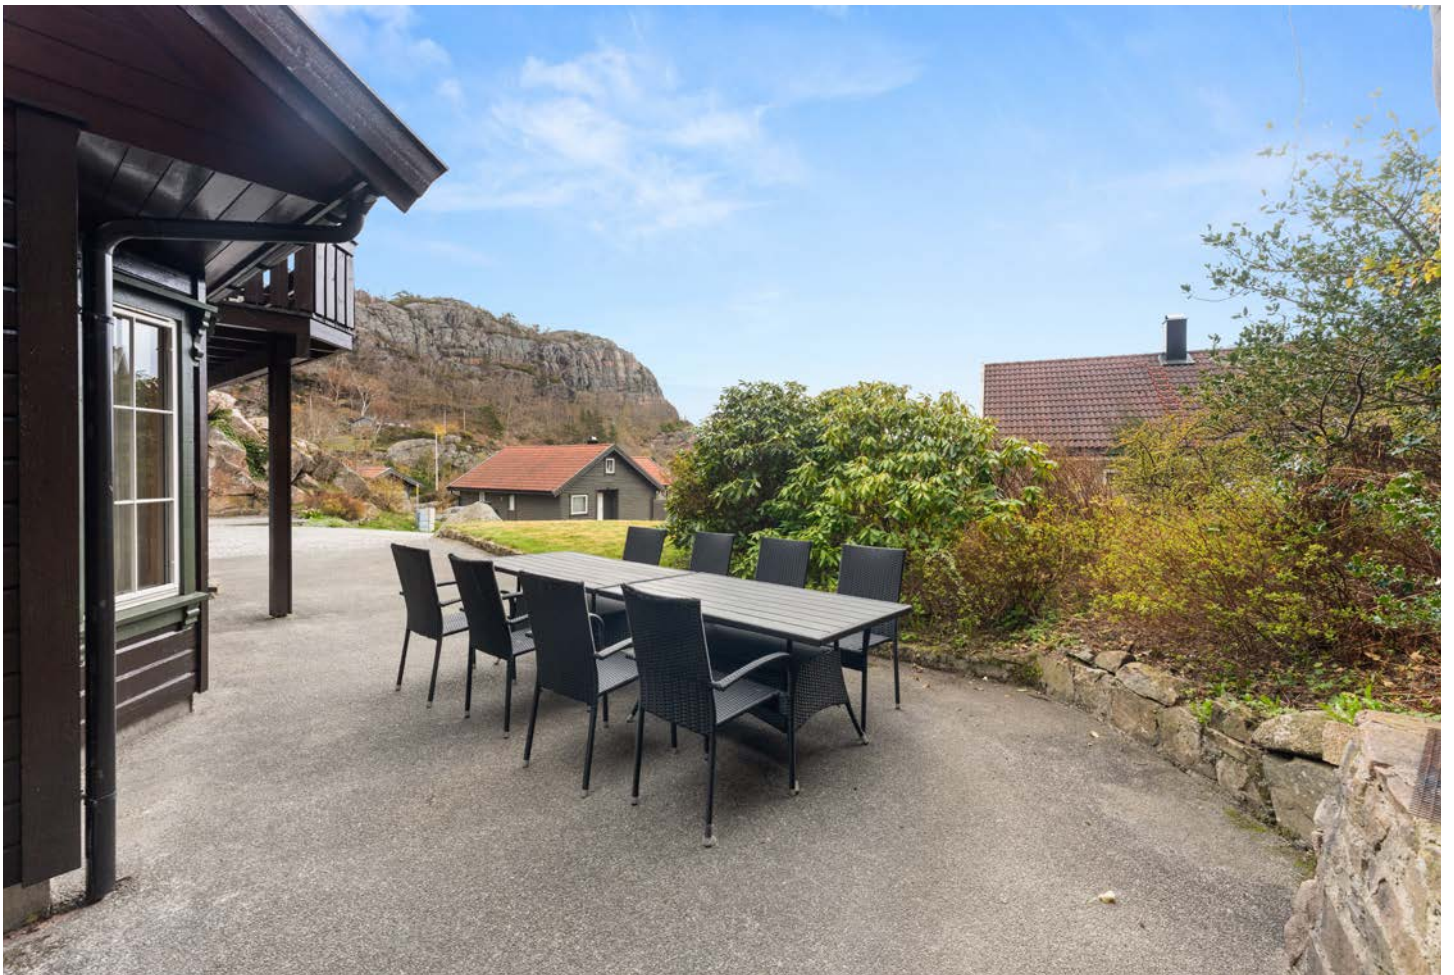
Støpt dekke på uteplassen

Trapphullet er medregnet arealet. Mindre avvik på åpent areal vil kunne forekomme. Betong arealet er kun enkelt oppmålt. Mindre avvik på åpent areal vil kunne forekomme. Betong arealet er kun enkelt oppmålt.

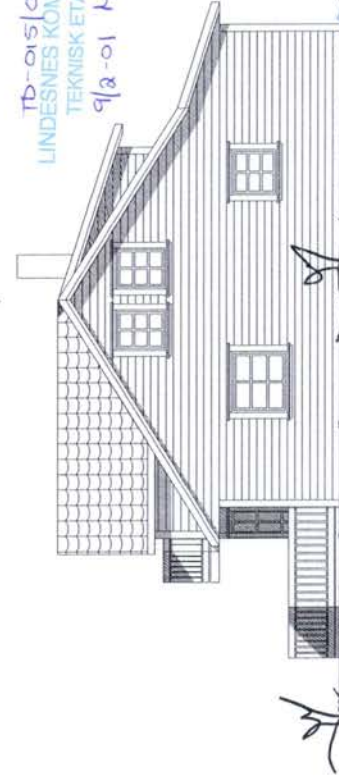
TONSTAD SAGBRUK	
SIRDALSHYTTA	Titelarkshaver: Hans J. Lindland
Tonstad Sagbruk A/S Fur 966 867 696 mva 4440 TONSTAD	Dato: 28.03.00
Tlf: 38 37 78 90 - Fax 38 37 05 12	Byggepllass: Lussevika
	Kommune: LINDESNES
	Byggetype: 502
	Skala: 1 : 100
	FASADER
	© Tonstaden & arkitekturb. for an oppdragsutt.
